## LAUDO CAUTELAR VEICULAR - PEQUENO PORTE

| Placa: | RBK3H01 | Estado: | MG |
| Marca/Modelo: | FIAT/TORO FREEDOM AT9 D4 | | |

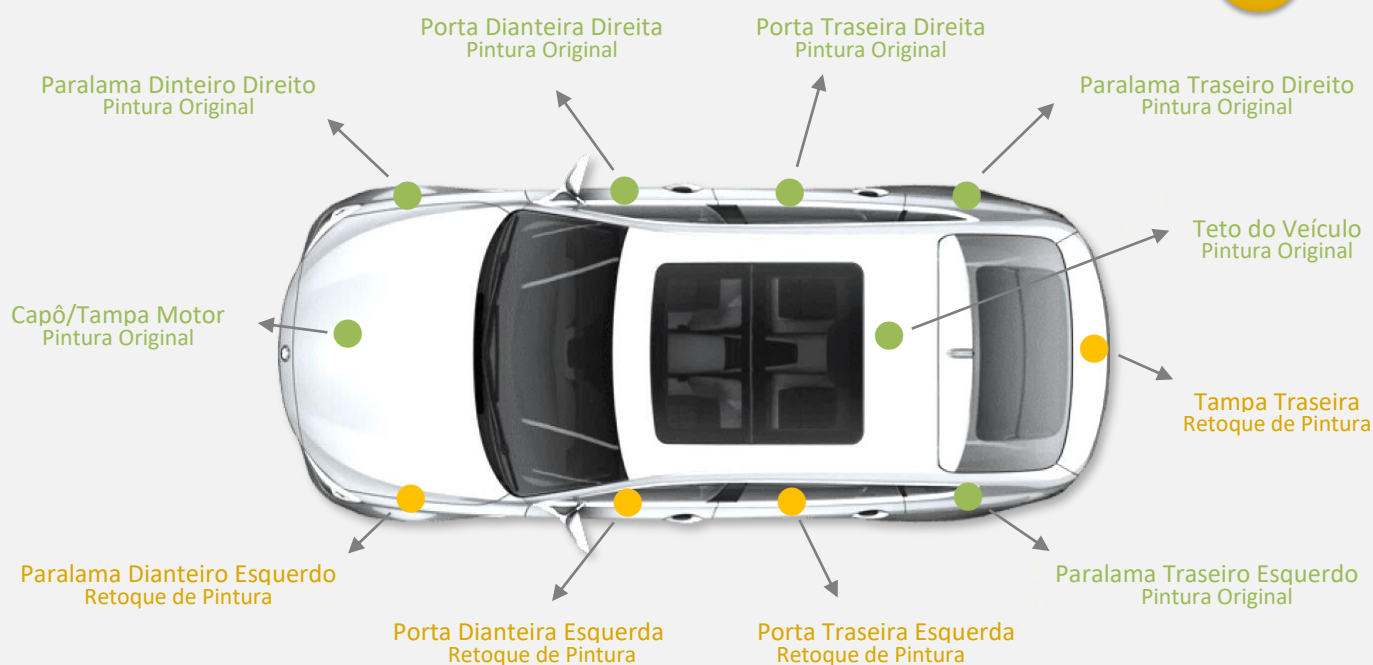
## Detalhe do Teste de Pintura

Observações: VEÍCULO POSSUI RETOQUES DE PINTURA EM AMBAS PORTAS DO LADO ESQUERDO, PARALAMA DIANTEIRO ESQUERDO E TAMPA TRASEIRA.

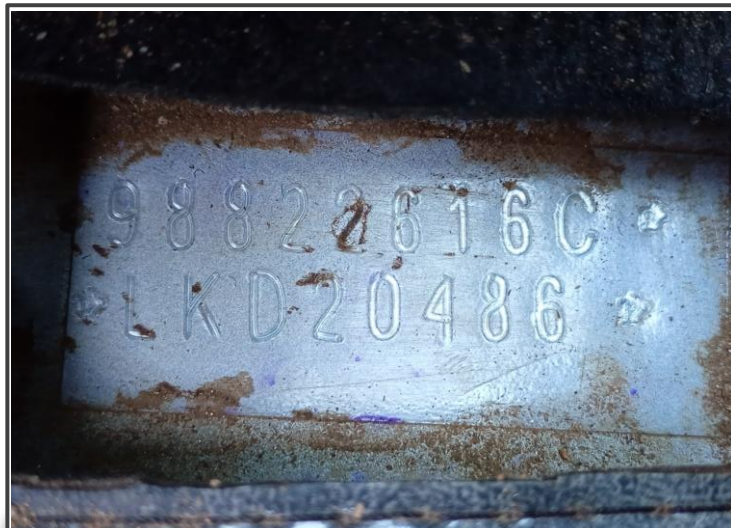
Macro Foto Nº Chassi: **98822616CLKD20486**

- ✓ NÃO Apresentava Indícios Evidentes de Adulteração (Chassi ORIGINAL).
- ✓ Efetuada a Pesquisa da Ficha de Montagem do Veículo; Constatou-se que o Chassi era Original de Fábrica.

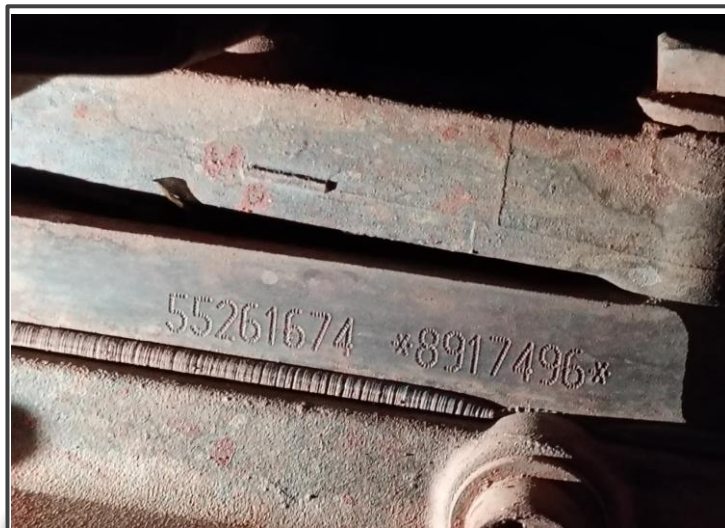
Foto do Número do Motor: **552616748917496**

- ✓ NÃO Apresentava Indícios Evidentes de Adulteração.
- ✓ Motor em Conformidade com a BIN (Base de Identificação Nacional).

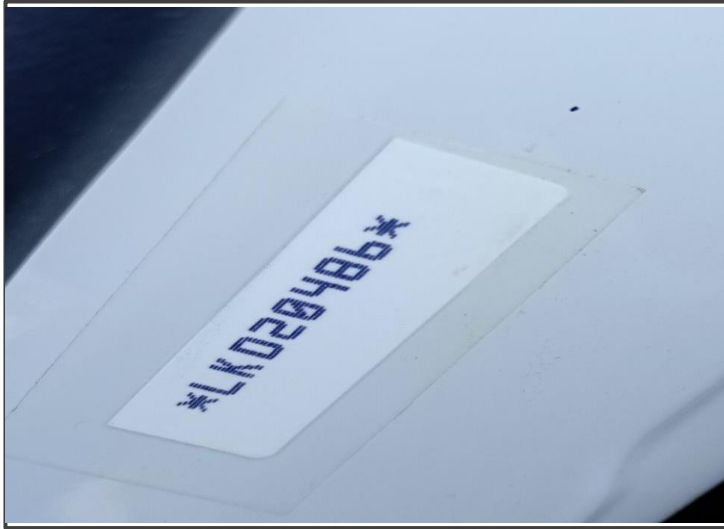
➡ Etiqueta Obrigatória da Coluna da Porta

Coluna da Porta: ✓ Etiqueta Original. Compartimento do Motor: ✓ Etiqueta Original.

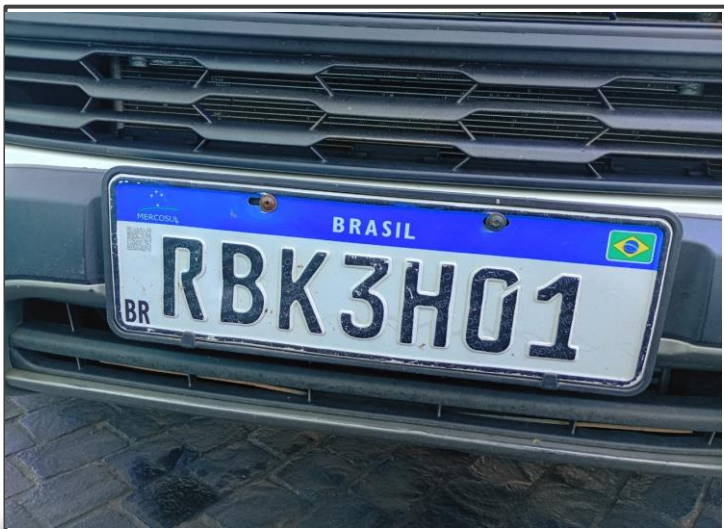
➡ Macro Foto do QR Code/Lacre da Placa

CRCODE: Não Violado Placa: Mercosul

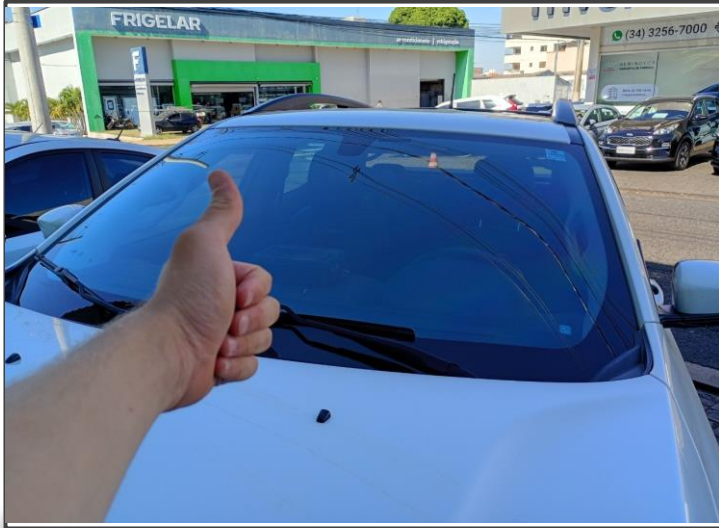
➡ Foto das Condições do vidro dianteiro (Para-brisa)

- Dianteiro (Para-Brisas) ⚠ Vidro Não Original (Grav. Paralela).
- Porta Diant. Esquerda: ✓ Vidro Original.
- Porta Tras. Esquerda: ✓ Vidro Original.
- Lateral Tras. Esquerda: ✓ Vidros Inexistentes.
- Vidro Traseiro: ✓ Vidro Original.
- Porta Diant. Direita: ✓ Vidro Original.
- Porta Tras. Direita: ✓ Vidro Original.
- Lateral Tras. Direita: ✓ Vidros Inexistentes.
