## LAUDO CAUTELAR VEICULAR - PEQUENO PORTE

| Placa: | RBU4G40 | Estado: | MG |
| Marca/Modelo: | FORD/ECOSPORT SE AT 1.5 | | |

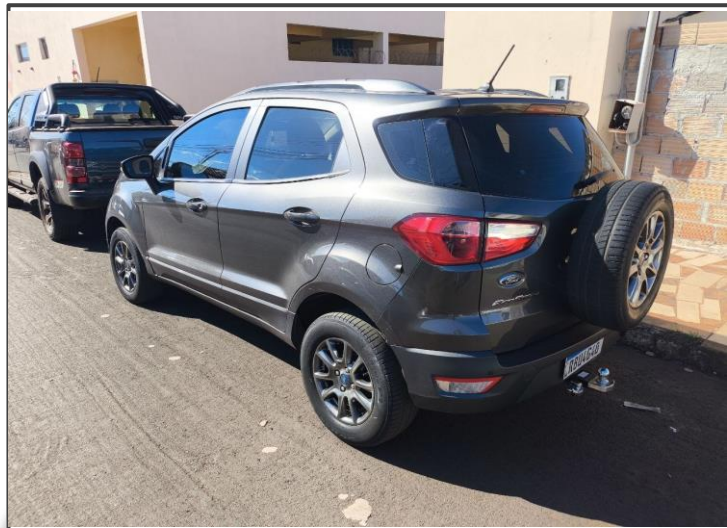
Foto da Traseira e da Placa: **RBU4G40**

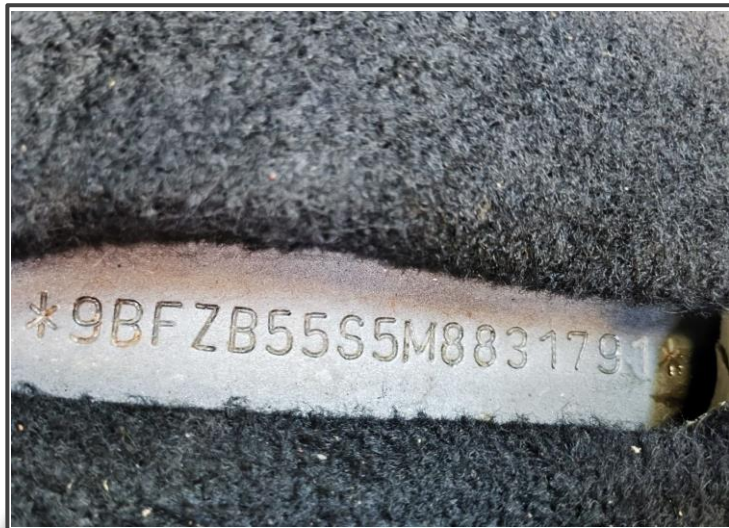
- ✓ NÃO Apresentava Indícios Evidentes de Adulteração (Chassi ORIGINAL).
- ✓ Efetuada a Pesquisa da Ficha de Montagem do Veículo; Constata-se que o Chassi era Original de Fábrica.

Macro Foto Nº Chassi: **9BFZB55S5M8831791**

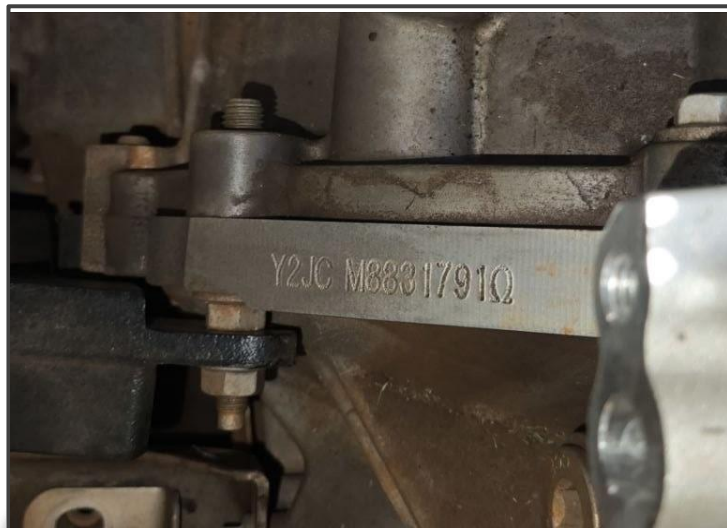
- ✓ NÃO Apresentava Indícios Evidentes de Adulteração.
- ✓ Motor em Conformidade com a BIN (Base de Identificação Nacional).

Foto do Número do Motor: **Y2JCM8831791**

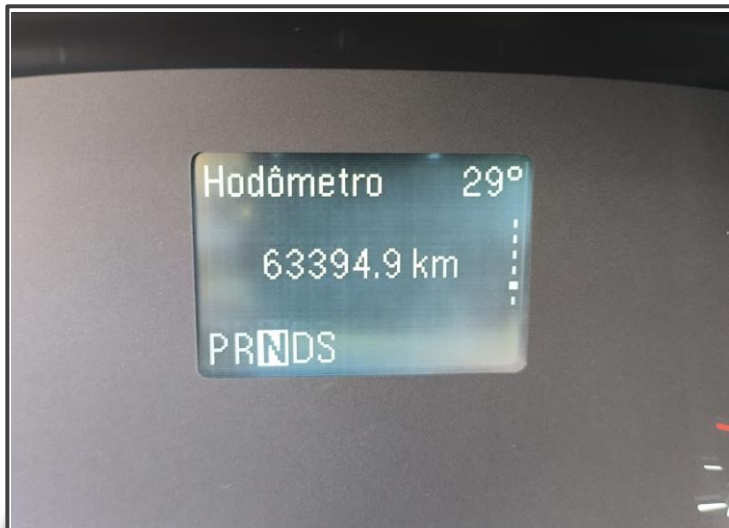
Odômetro do Veículo: **63.394**

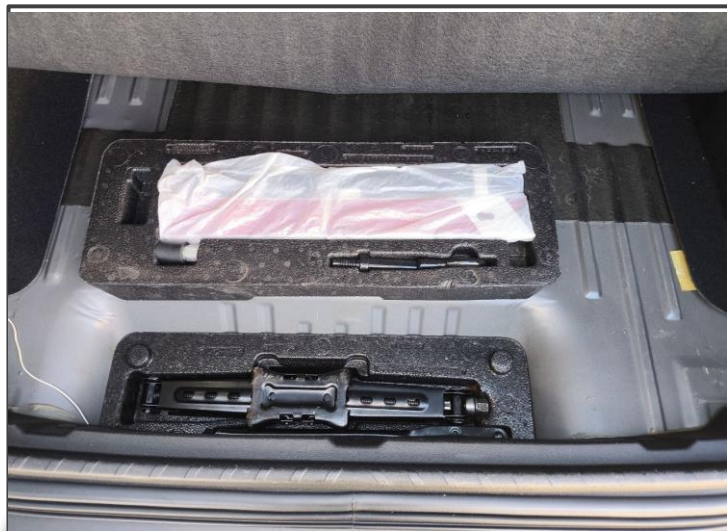
Itens Obrigatórios: Equipamentos Obrigatórios OK

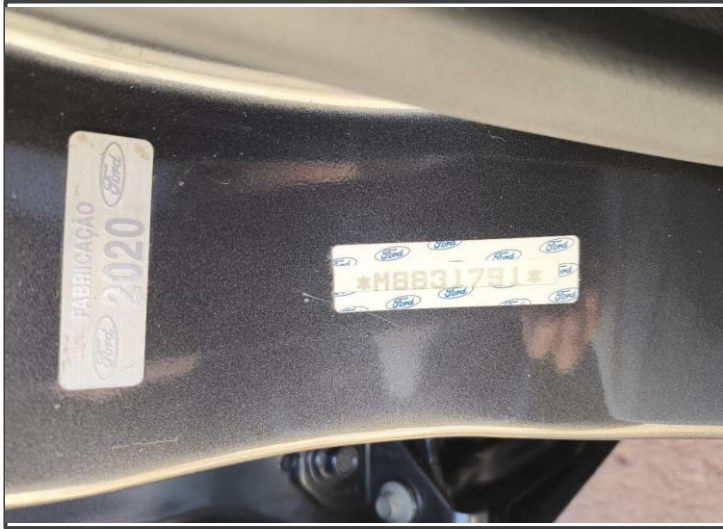
➡ Etiqueta Obrigatória da Coluna da Porta

Coluna da Porta: ✓ Etiqueta Original. Compartimento do Motor: ✓ Etiqueta Original.

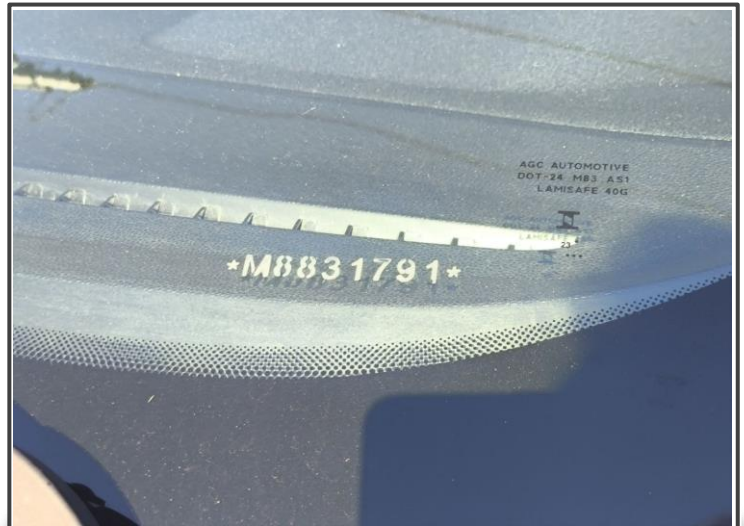
➡ Foto da Gravação do Vidro Para-Brisas

- Dianteiro (Para-Brisas) ✓ Vidro Original.
- Porta Diant. Esquerda: ✓ Vidro Original.
- Porta Tras. Esquerda: ✓ Vidro Original.
- Lateral Tras. Esquerda: ✓ Vidro Originalmente Sem Gravação.
- Vidro Traseiro: ✓ Vidro Original.
- Porta Diant. Direita: ✓ Vidro Original.
- Porta Tras. Direita: ✓ Vidro Original.
- Lateral Tras. Direita: ✓ Vidro Originalmente Sem Gravação.
