## LAUDO CAUTELAR VEICULAR - PEQUENO PORTE

| Placa: | SDB0A46 | Estado: | GO |
| Marca/Modelo: | FIAT/FASTBACK IMPETUS | | |

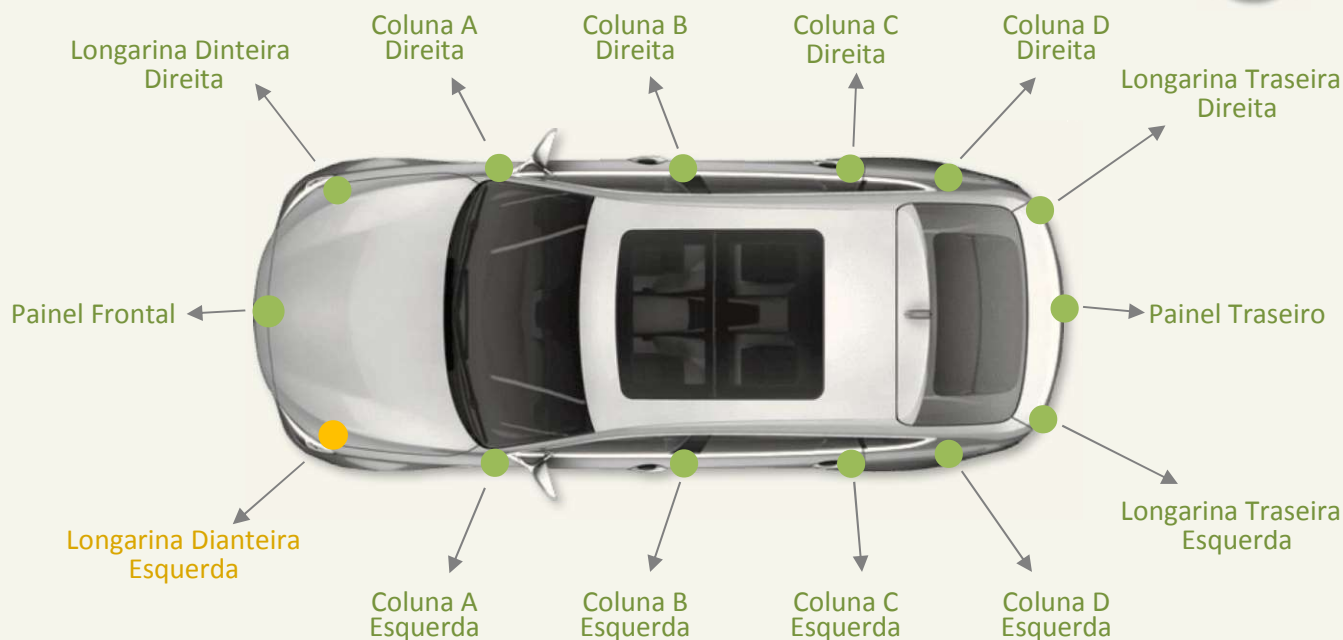
## Detalhe da Situação Estrutural

Observações: VEÍCULO POSSUI AVARIA NA LONGARINA DIANTEIRA ESQUERDA.

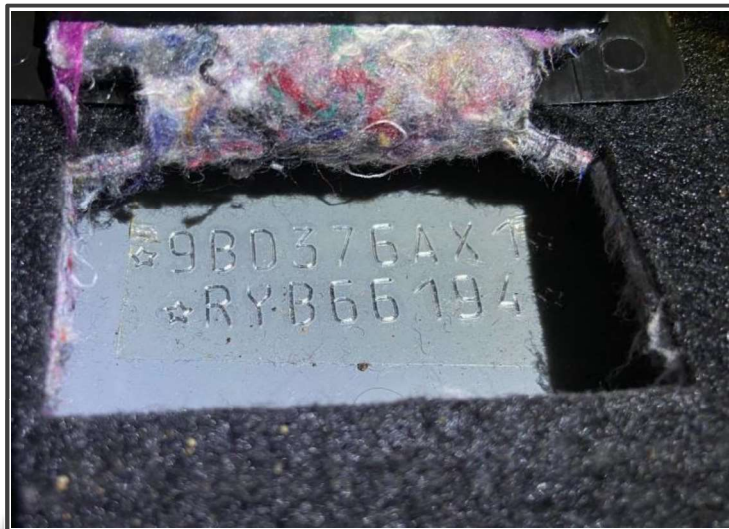
Macro Foto Nº Chassi: **9BD376AX1RYB66194**

- ✓ NÃO Apresentava Indícios Evidentes de Adulteração (Chassi ORIGINAL).
- ✓ Efetuada a Pesquisa da Ficha de Montagem do Veículo; Consta-se que o Chassi era Original de Fábrica.

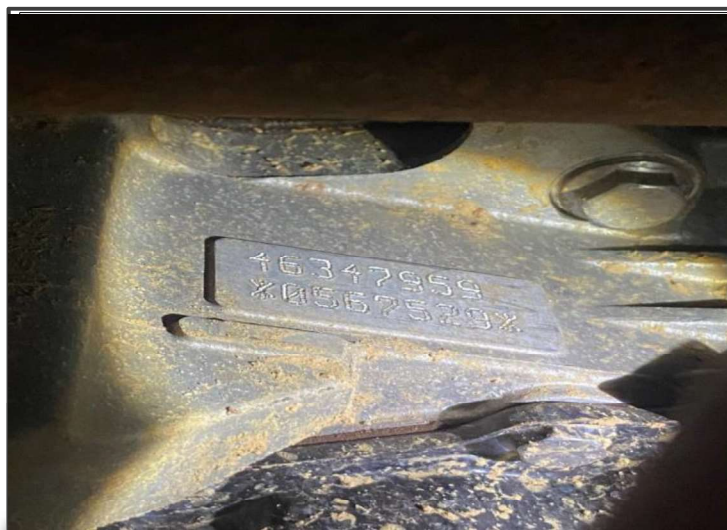
Foto do Número do Motor: **463479590567529**

- ✓ NÃO Apresentava Indícios Evidentes de Adulteração.
- ✓ Motor em Conformidade com a BIN (Base de Identificação Nacional).

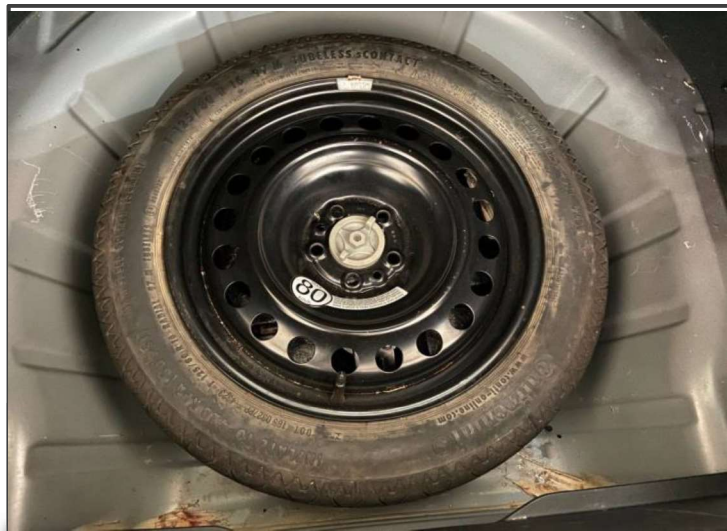
Itens Obrigatórios: Equipamentos Obrigatórios OK

Situação: Equipamentos Obrigatórios OK

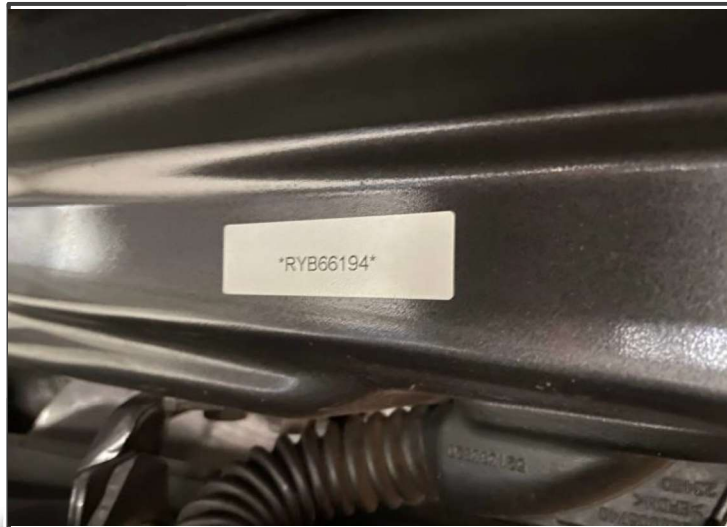
→ Etiqueta Obrigatória da Coluna da Porta

Coluna da Porta: ✓ Etiqueta Original. Compartimento do Motor: ✓ Etiqueta Original.

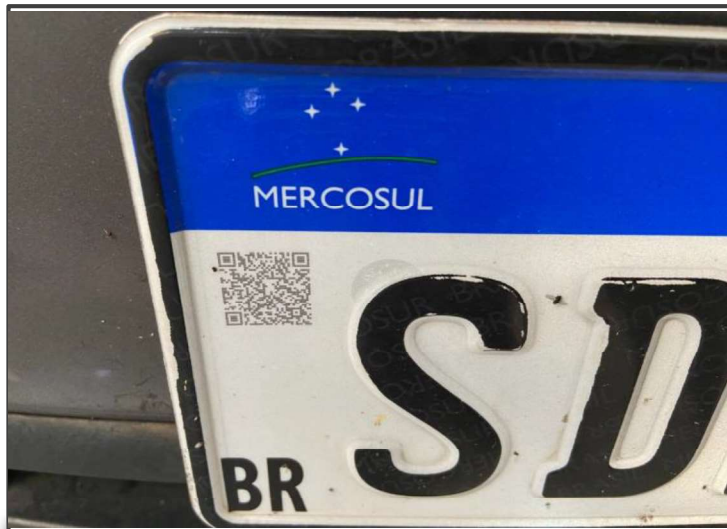
→ Macro Foto do QR Code/Lacre da Placa

| CRCode: Não Violado Placa: Mercosul |

Situação da Placa: A PLACA ESTÁ OK

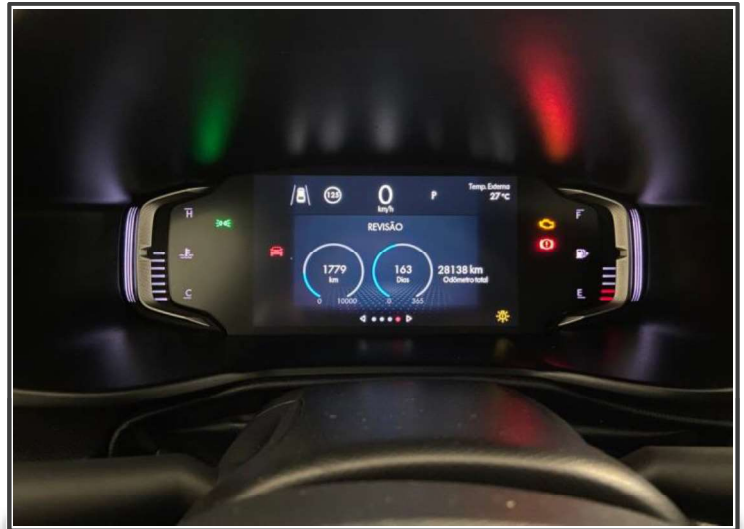
➡ Foto do Painel do Carro LIGADO (LUZES)

Restrição: LUZ DA INJEÇÃO ACESA.
