## LAUDO CAUTELAR VEICULAR - PEQUENO PORTE

| Marca/Modelo: | LR/DISC SPT SI4 SE | | |
| Número do Chassi: | 99JCA2BG0HT202699 | | |

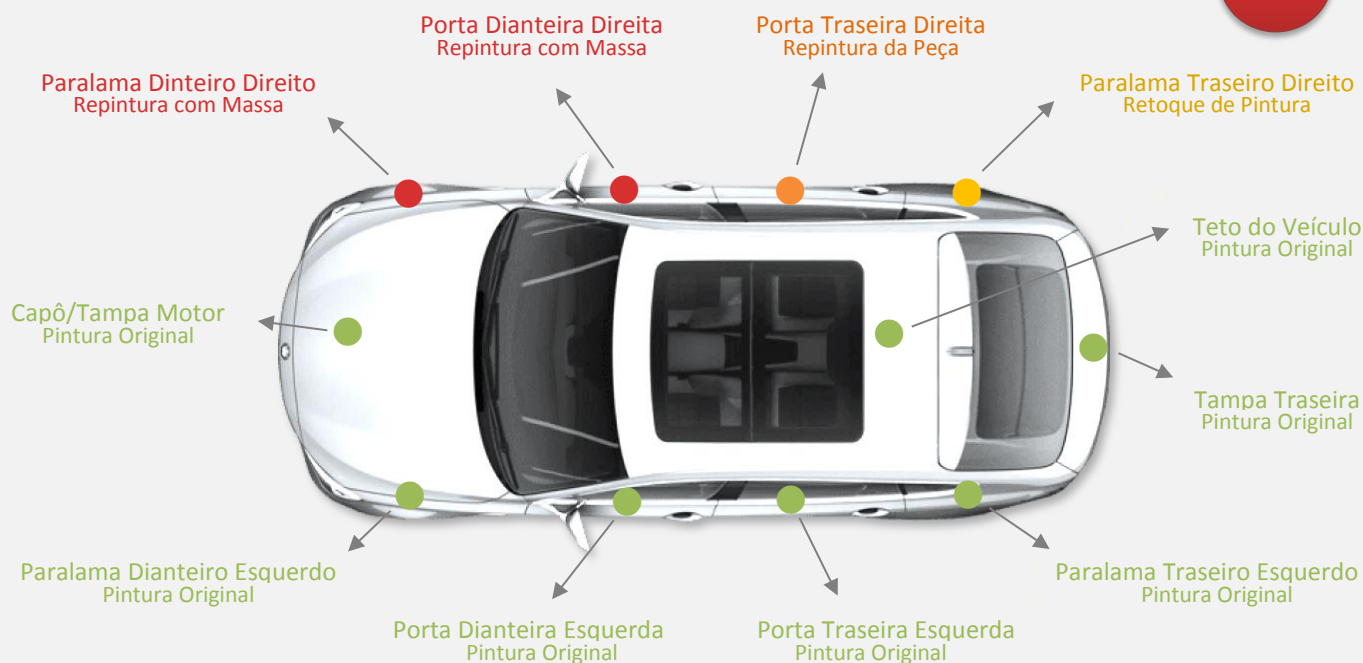
## Detalhe do Teste de Pintura

Observações: VEÍCULO POSSUI RETOQUE NA LATERAL TRASEIRA DIREITA. REPINTURA NA PORTA TRASEIRA DIREITA. CORREÇÃO DE MASSA PLÁSTICA NA PORTA E PARA-LAMA DIANTEIRA DIREITA.

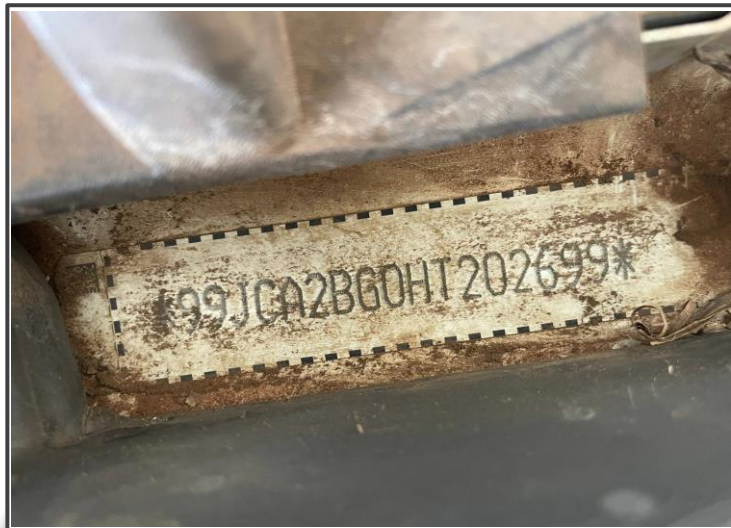
Macro Foto Nº Chassi: **99JCA2BG0HT202699**

- ✓ NÃO Apresentava Indícios Evidentes de Adulteração (Chassi ORIGINAL).
- ✓ Efetuada a Pesquisa da Ficha de Montagem do Veículo; Constata-se que o Chassi era Original de Fábrica.

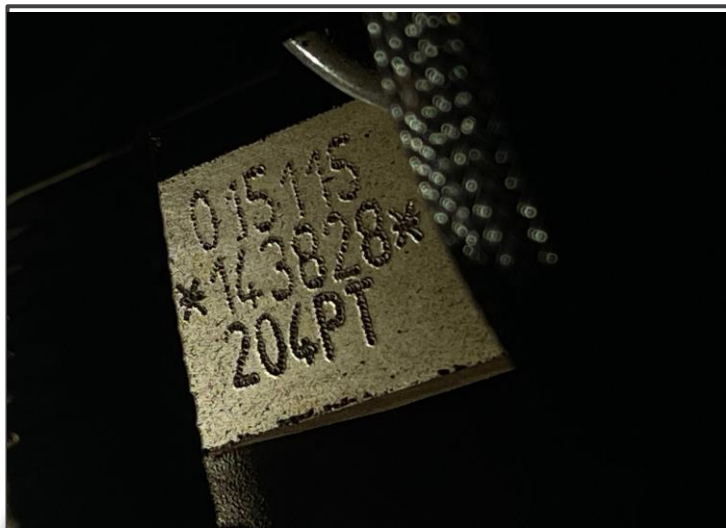
Foto do Número do Motor: **015115143828204PT**

- ✓ NÃO Apresentava Indícios Evidentes de Adulteração.
- ✓ Motor em Conformidade com a BIN (Base de Identificação Nacional).

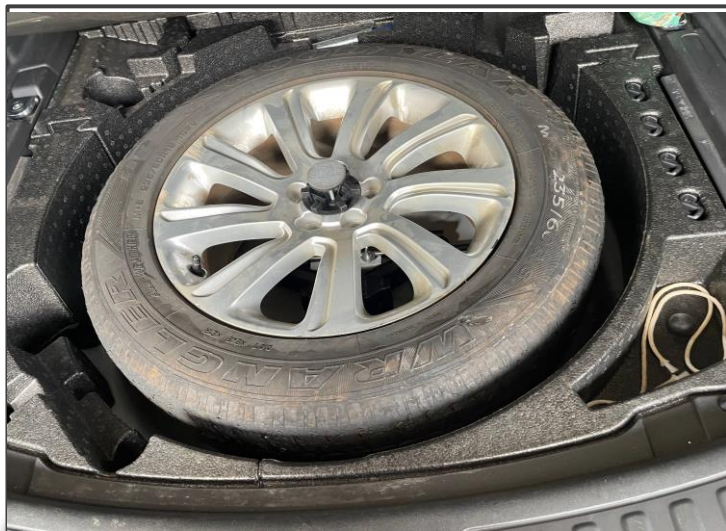
Itens Obrigatórios: Equipamentos Obrigatórios OK

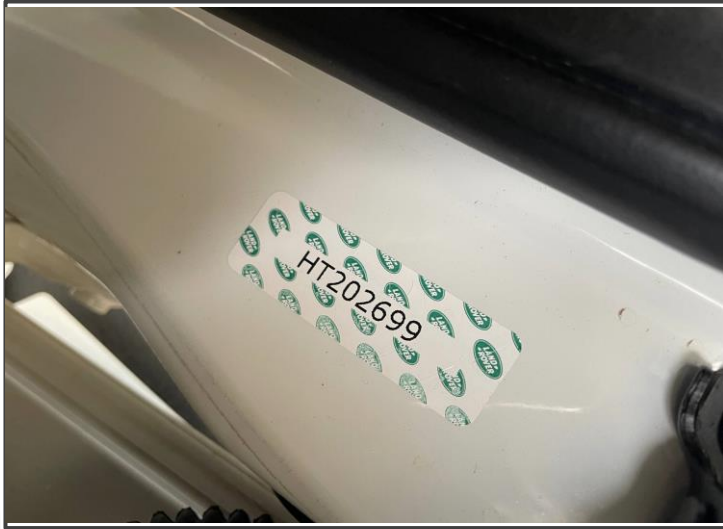
➡ Etiqueta Obrigatória da Coluna da Porta

Coluna da Porta: ✓ Etiqueta Original. Compartimento do Motor: ✓ Etiqueta Original.

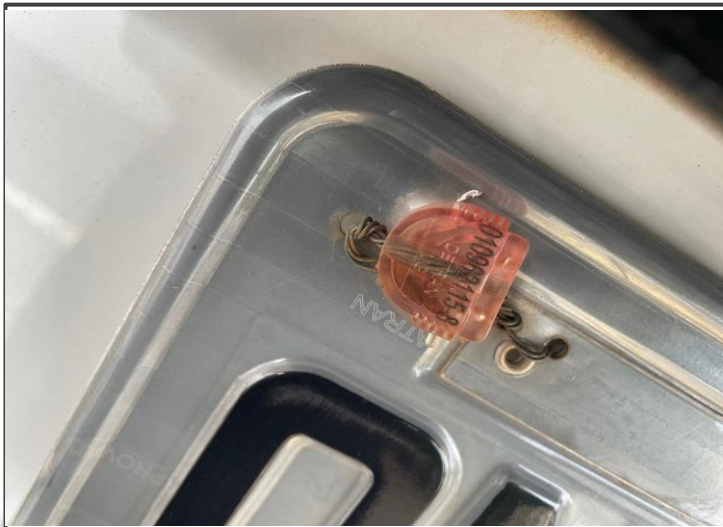
➡ Macro Foto do QR Code/Lacre da Placa

Situação da Placa: TROCAR A PLACA

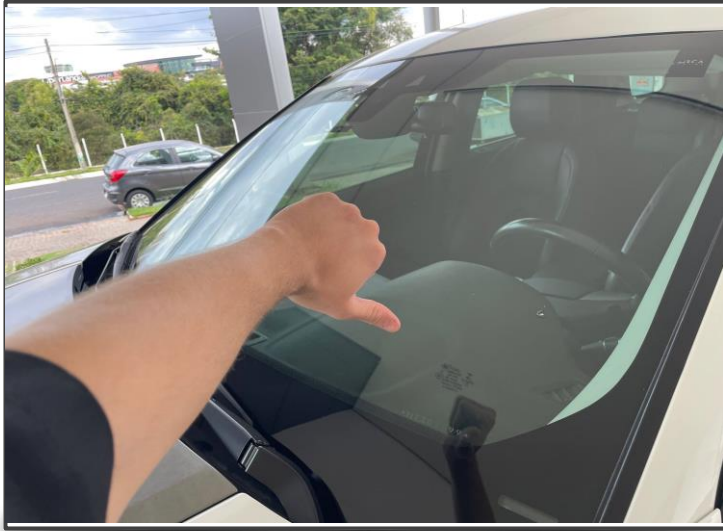
➡ Foto das Condições do vidro dianteiro (Para-brisa)

Restrição: VIDRO PARA-BRISA COM TRINCO, NECESSÁRIO A TROCA.
