## LAUDO CAUTELAR VEICULAR - PEQUENO PORTE

| Marca/Modelo: | CHEV/MONTANA T LT | | |
| Número do Chassi: | 9BGEB43B0PB243182 | | |

## Conclusão do Laudo: VEÍCULO APROVADO COM OBSERVAÇÕES

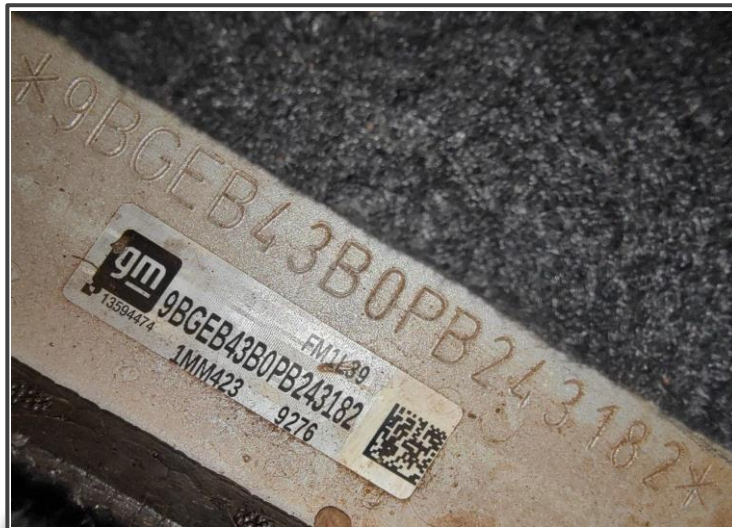
Macro Foto Nº Chassi: **9BGEB43B0PB243182**

- ✓ NÃO Apresentava Indícios Evidentes de Adulteração (Chassi ORIGINAL).
- ✓ Efetuada a Pesquisa da Ficha de Montagem do Veículo; Constata-se que o Chassi era Original de Fábrica.

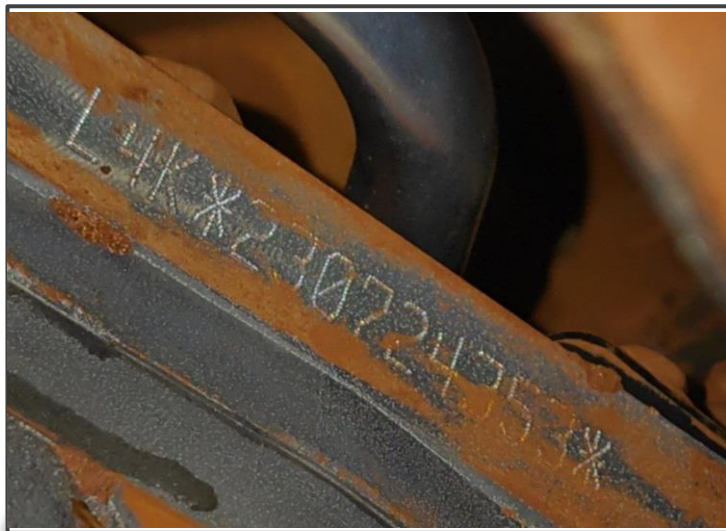
Foto do Número do Motor: **L4K230724353**

- ✓ NÃO Apresentava Indícios Evidentes de Adulteração.
- ✓ Motor em Conformidade com a BIN (Base de Identificação Nacional).

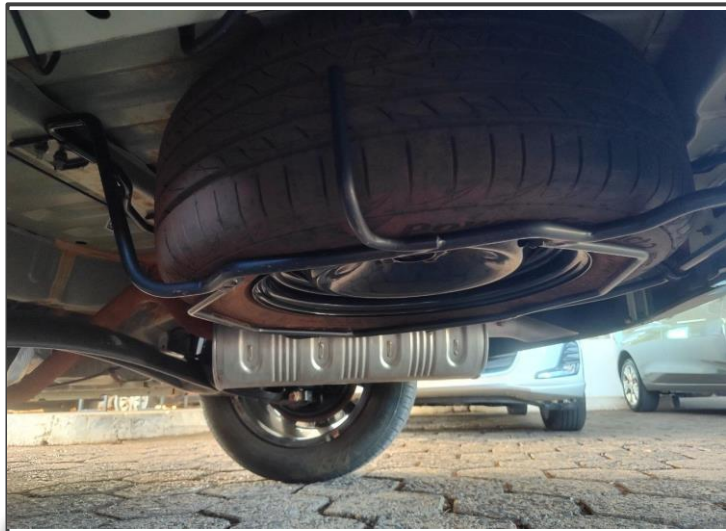
Itens Obrigatórios: Equipamentos Obrigatórios OK

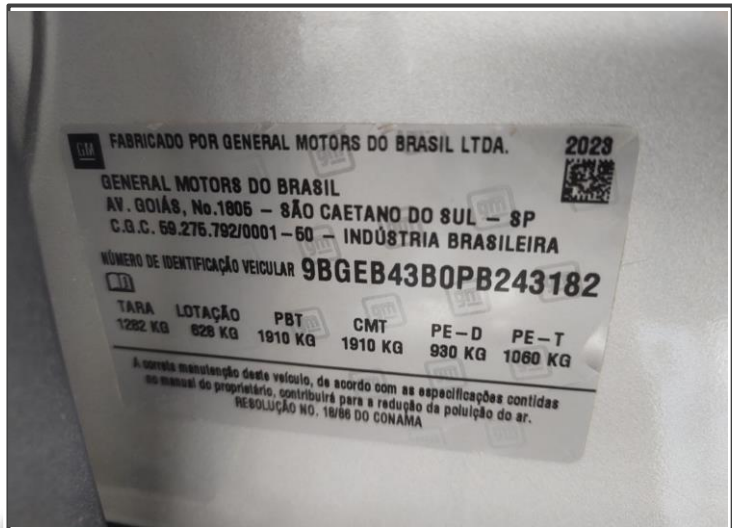
➡ Etiqueta Obrigatória da Coluna da Porta

Coluna da Porta: ✓ Etiqueta Original. Compartimento do Motor: ✓ Etiqueta Original.
