## LAUDO CAUTELAR VEICULAR - PEQUENO PORTE

| Marca/Modelo: | FIAT/TORO FREEDOM MT D | | |

## Conclusão do Laudo: VEÍCULO APROVADO COM OBSERVAÇÕES

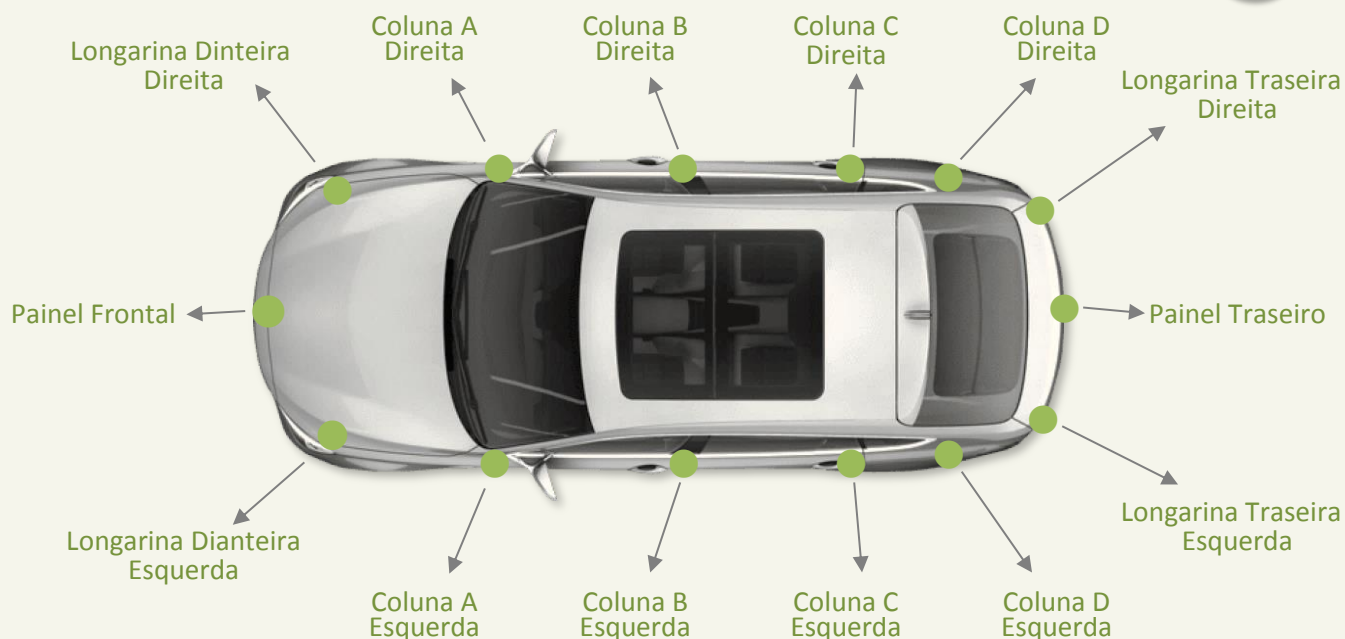
## Detalhe da Situação Estrutural

Observações: VEÍCULO POSSUI PARABRISA COM TRINCO, REPINTURA NA CARROCERIA LATERAL ESQUERDA E COM MASSA NO PARALAMA DIANTEIRO DIREITO.

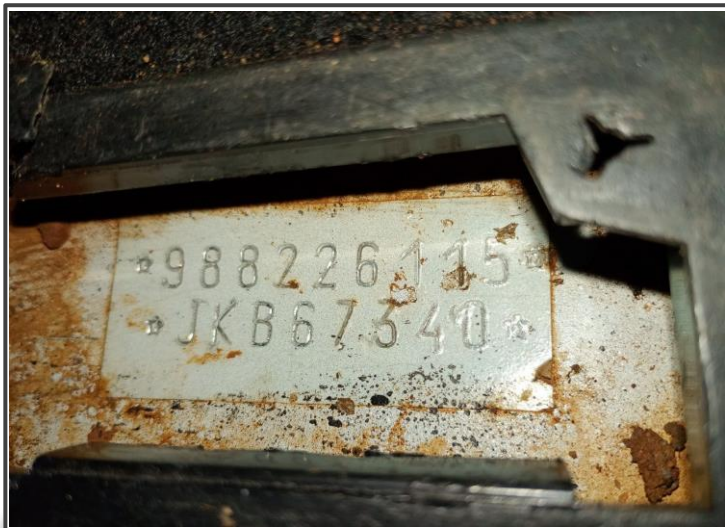
Macro Foto Nº Chassi: **988226115JKB67340**

- ✓ NÃO Apresentava Indícios Evidentes de Adulteração (Chassi ORIGINAL).
- ✓ Efetuada a Pesquisa da Ficha de Montagem do Veículo; Constata-se que o Chassi era Original de Fábrica.

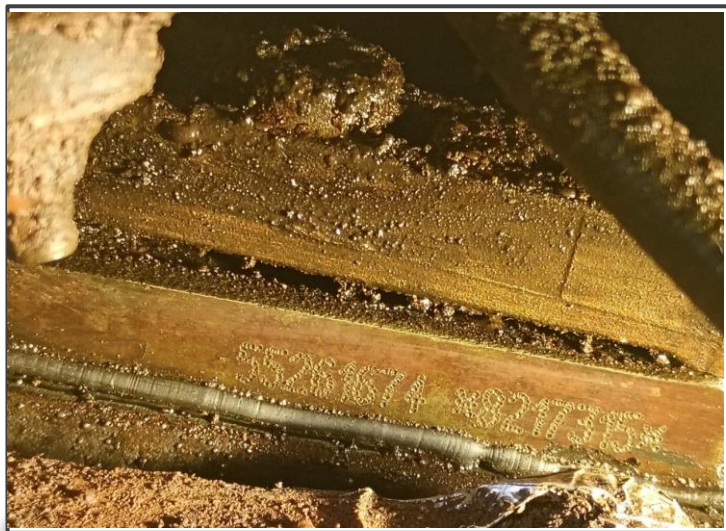
Foto do Número do Motor: **552616748217315**

- ✓ NÃO Apresentava Indícios Evidentes de Adulteração.
- ✓ Motor em Conformidade com a BIN (Base de Identificação Nacional).

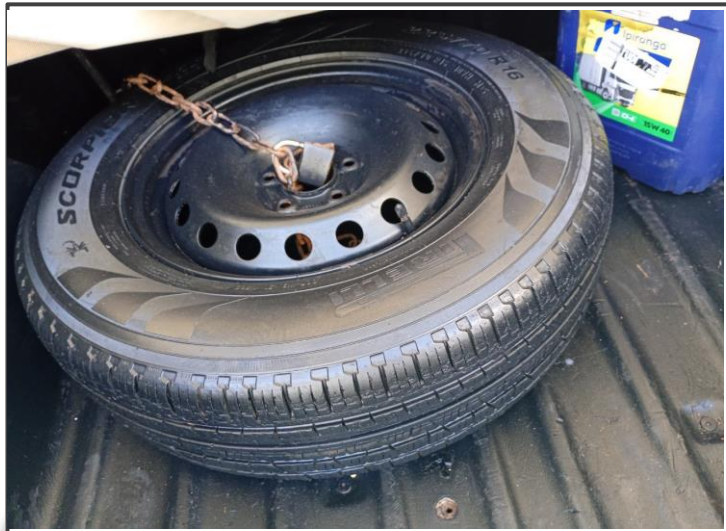
Itens Obrigatórios: Equipamentos Obrigatórios OK

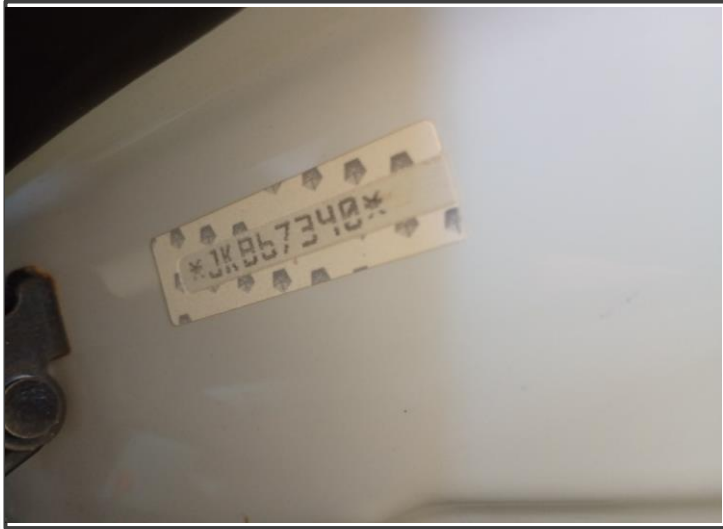
→ Etiqueta Obrigatória da Coluna da Porta

Coluna da Porta: ✓ Etiqueta Original. Compartimento do Motor: ✓ Etiqueta Original.
