## DADOS GERAIS

| NO. LAUDO: | 5708543 |

| MARCA: | HYUNDAI |
| MODELO: | CRETA16G ULTIMTE |

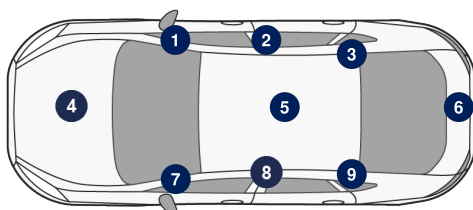
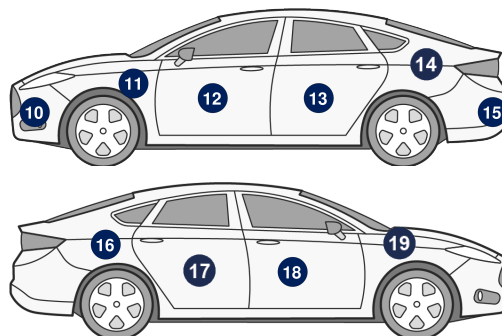
PARA-CHOQUE TRASEIRO RALADO  
 PORTA TRASEIRA ESQUERDA AMASSADA  
 CARRO COM MEDIDAS DE MICRA CARACTERÍSTICAS DE PINTURA DUPLA DE FÁBRICA

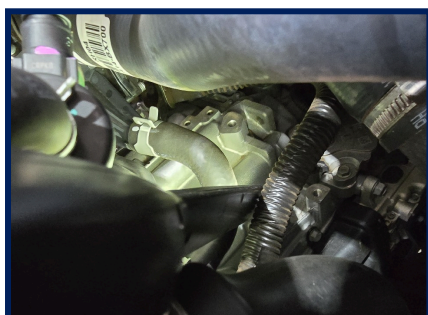
Câmbio

NUMERAÇÃO OBSTRUÍDA (ITEM EXCLUÍDO DO PARECER)

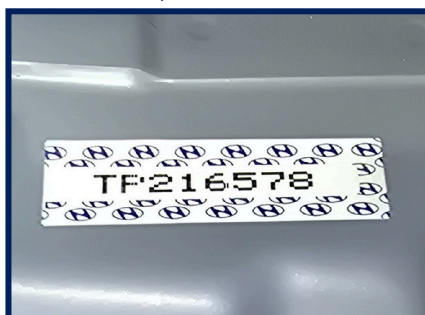
Etiqueta ETA Motor

ETA DENTRO DOS PADRÕES / NUMERAÇÃO COINCIDE COM O CHASSI

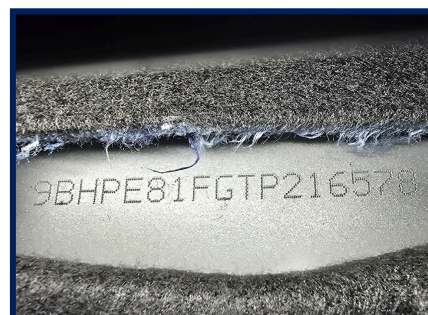
Chassi

DENTRO DOS PADRÕES HABITUAIS DO FABRICANTE

REGIÃO ÍNTEGRA

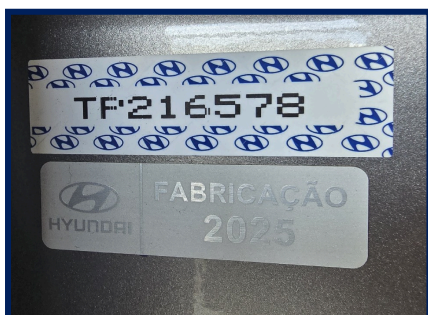
Foto eta coluna

ETA DENTRO DOS PADRÕES / NUMERAÇÃO COINCIDE COM O CHASSI

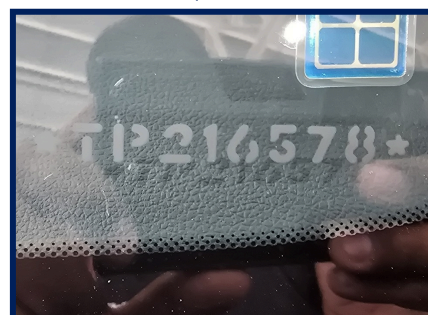
Gravação do vidro

GRAVAÇÃO ORIGINAL / COINCIDE COM O CHASSI
