## APRESENTAÇÃO

| NO. LAUDO: | 5866940 |

| MODELO: | HB20S 1.6M PREM |
| PLACA: | PUW5790 |

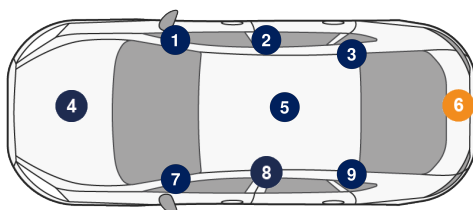
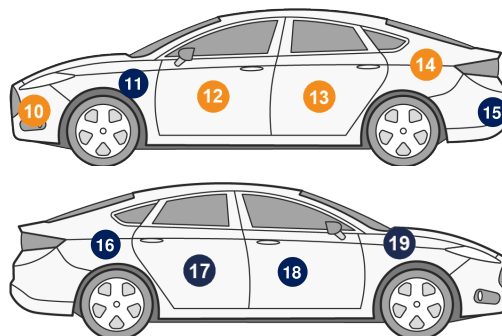
## PINTURA

| 6 - TAMPA TRASEIRA: | PEQUENO AMASSADO, RISCADO OU RALADO (ATÉ 5CM) |

| 10 - PARA-CHOQUE DIANTEIRO: | PEQUENO AMASSADO, RISCADO OU RALADO (ATÉ 5CM) |
| 12 - PORTA DIANTEIRA ESQUERDA: | PEQUENO AMASSADO, RISCADO OU RALADO (ATÉ 5CM) |
| 13 - PORTA TRASEIRA ESQUERDA: | PEQUENO AMASSADO, RISCADO OU RALADO (ATÉ 5CM) |
| 14 - LATERAL TRASEIRA ESQUERDA: | AMASSADO, RISCADO OU RALADO (5CM A 20CM) |

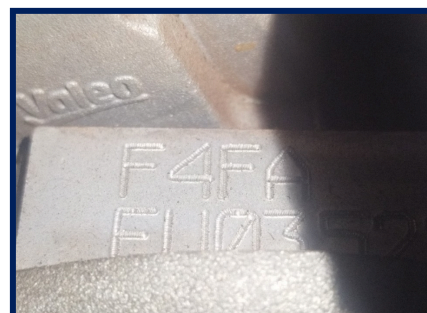
Motor

DENTRO DOS PADRÕES HABITUAIS DO FABRICANTE

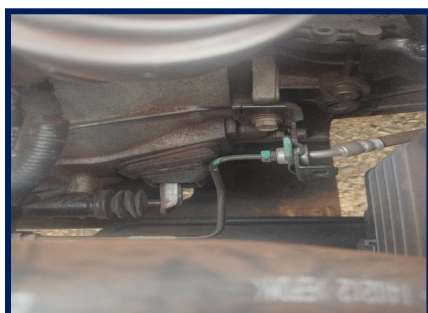
Câmbio

NUMERAÇÃO OBSTRUÍDA (ITEM EXCLUÍDO DO PARECER)

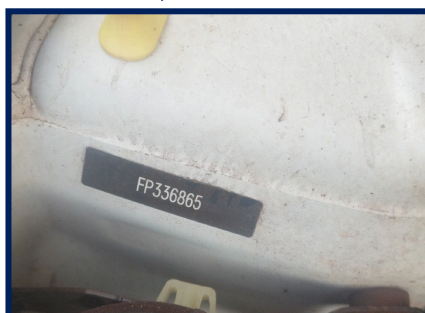
Etiqueta ETA Motor

ETA DENTRO DOS PADRÕES / NUMERAÇÃO COINCIDE COM O CHASSI

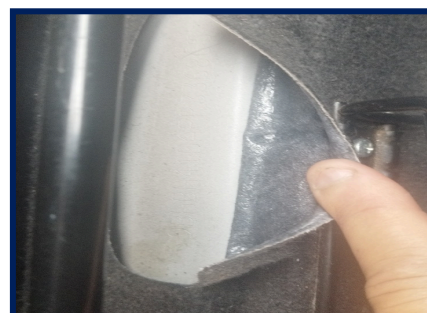
Chassi

DENTRO DOS PADRÕES HABITUAIS DO FABRICANTE

REGIÃO ÍNTEGRA

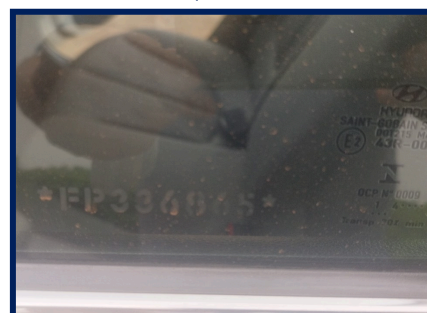
Gravação do vidro

GRAVAÇÃO ORIGINAL / COINCIDE COM O CHASSI
