## LAUDO CAUTELAR VEICULAR - PEQUENO PORTE

| Placa: | PYU2398 | Estado: | MG |
| Marca/Modelo: | HYUNDAI/TUCSON TURBO GL | | |

## Conclusão do Laudo: ⚠ VEÍCULO APROVADO COM OBSERVAÇÕES

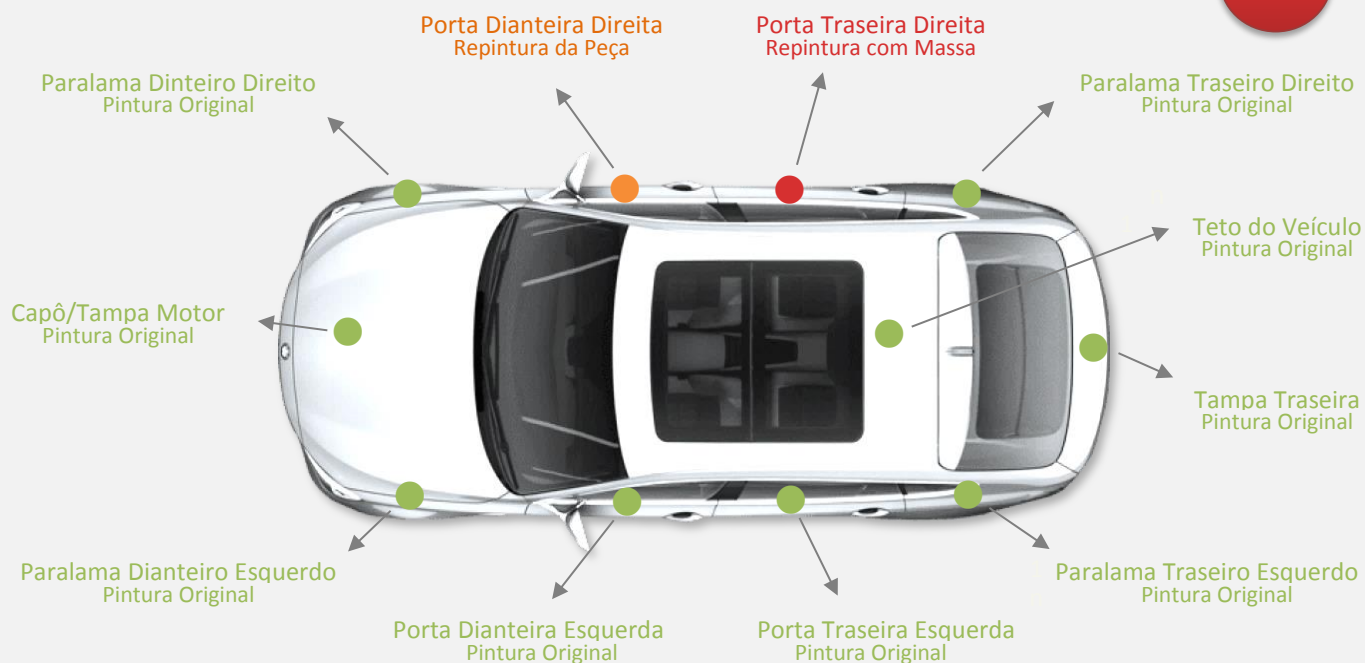
## Detalhe do Teste de Pintura

Observações: VEÍCULO POSSUI REPINTURA NAS PORTAS DIREITAS, SENDO COM CORREÇÃO DE MASSA NA TRASEIRA.

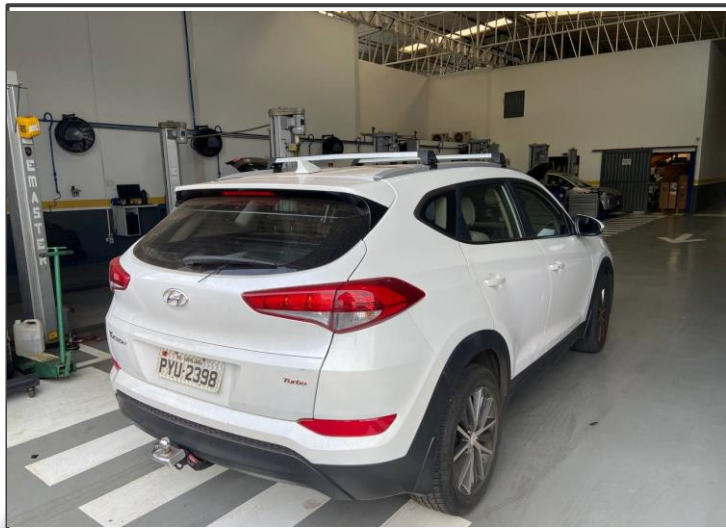
Foto da Traseira e da Placa: **PYU2398**

Situação da Placa: TROCAR A PLACA

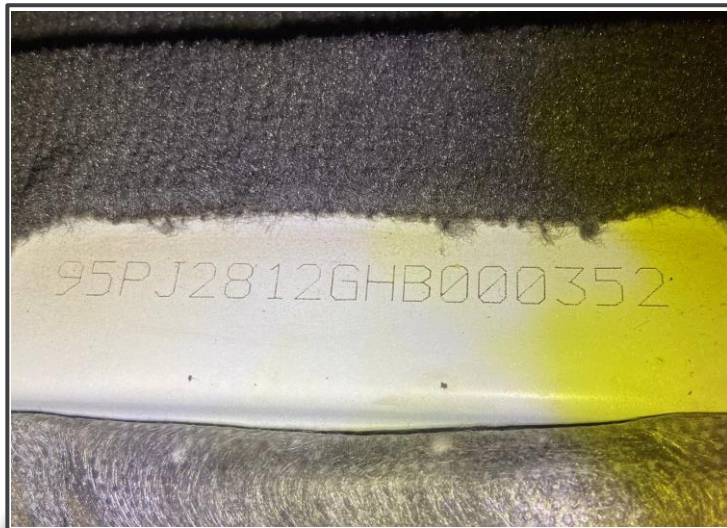
Macro Foto Nº Chassi: **95PJ2812GHB000352**

- ✓ NÃO Apresentava Indícios Evidentes de Adulteração (Chassi ORIGINAL).
- ✓ Efetuada a Pesquisa da Ficha de Montagem do Veículo; Constata-se que o Chassi era Original de Fábrica.

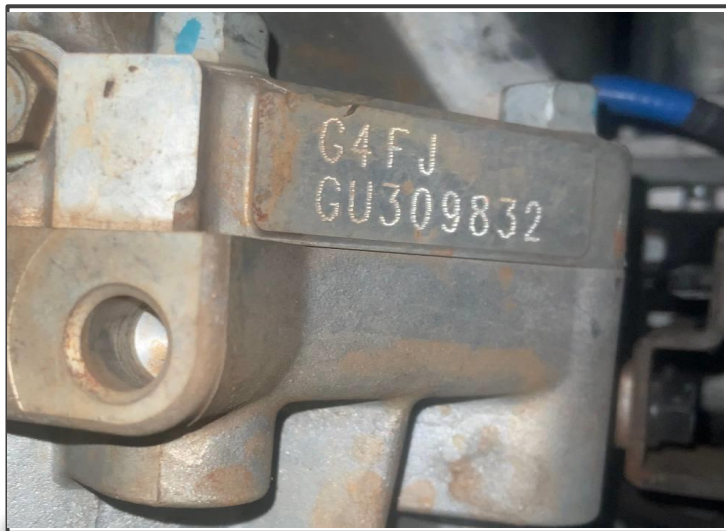
Foto do Número do Motor: **G4FJGU309832**

- ✓ NÃO Apresentava Indícios Evidentes de Adulteração.
- ✓ Motor em Conformidade com a BIN (Base de Identificação Nacional).

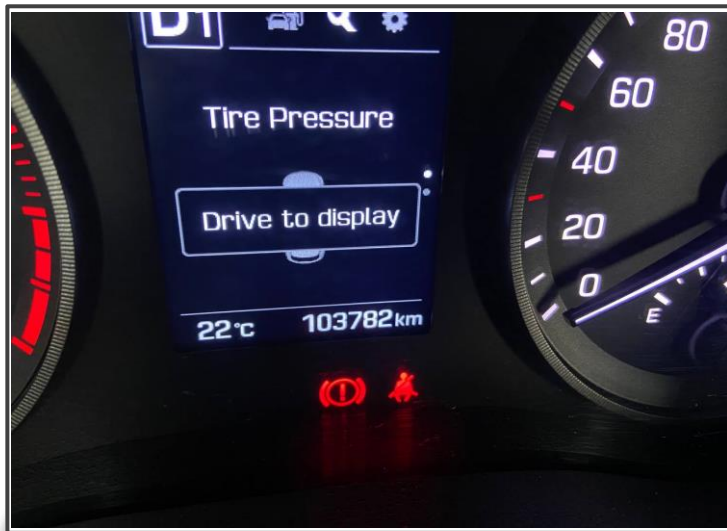
Odômetro do Veículo: **103.782**

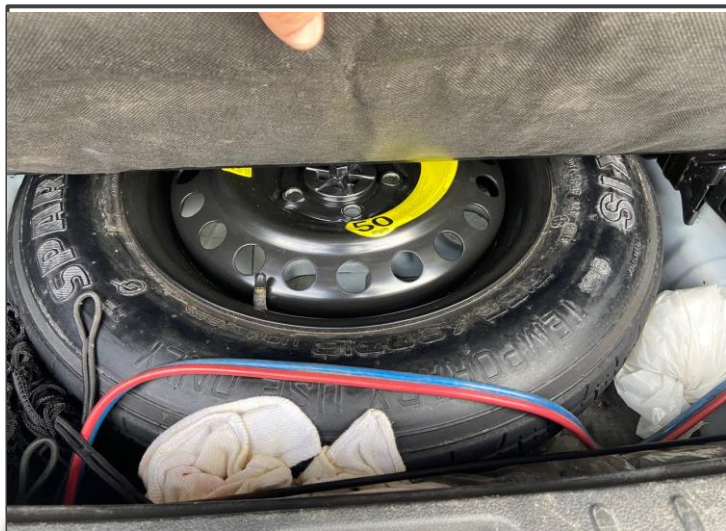
Itens Obrigatórios: Equipamentos Obrigatórios OK

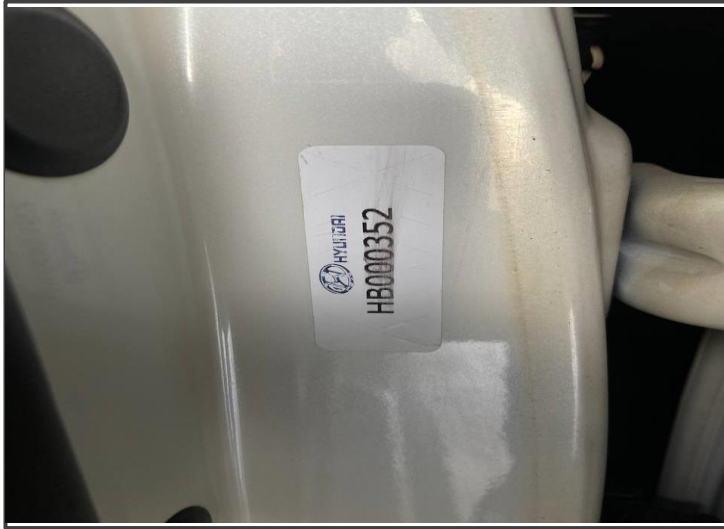
➡ Etiqueta Obrigatória da Coluna da Porta

Coluna da Porta: ✓ Etiqueta Original. Compartimento do Motor: ✓ Etiqueta Original.

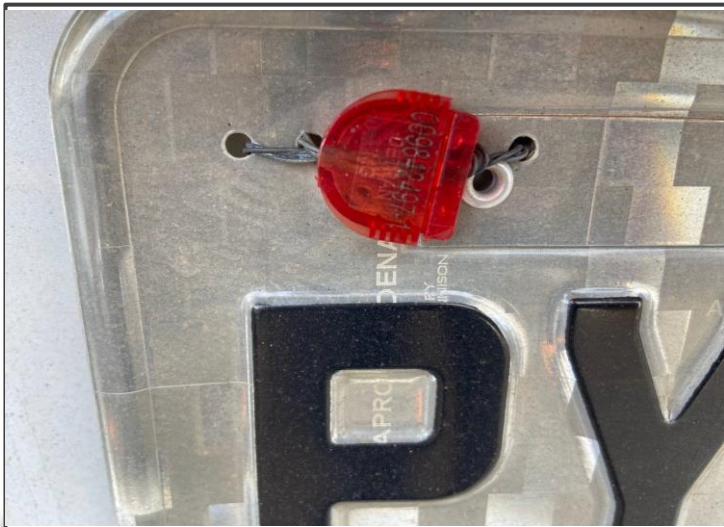
➡ Macro Foto do QR Code/Lacre da Placa

| Lacre: Não Violado Placa: Refletiva |
