**DADOS GERAIS:**

| CLIENTE: | PARTICULAR PATROCINIO | Nº DA VISTORIA: | 3996842 |

| FABRICANTE/MARCA: | TOYOTA | MODELO/VERSÃO: | I/TOYOTA HILUX CDSRXA4RD |

FOTOGRAFIAS DA VISTORIA: 3996842

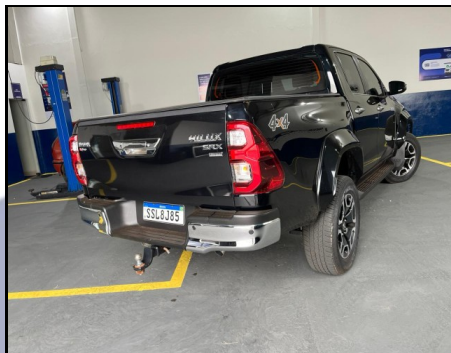
TRASEIRA

Veículo apresenta tampa traseira com indícios de reparo e aplicação de massa.

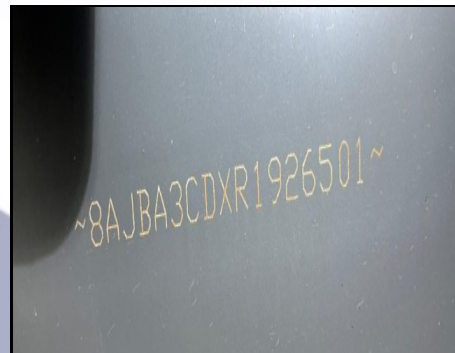
CHASSI

310-Numeração é a mesma que consta cadastrada no bin

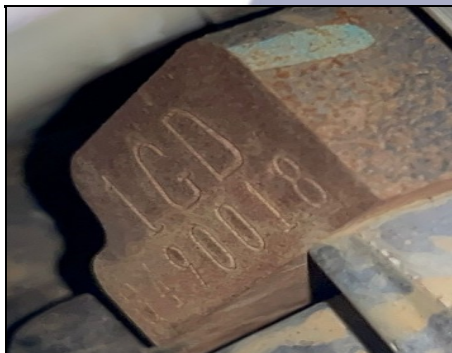
MOTOR

217-Numeração registrada na bin, coincide c/ a numeração que consta no motor.

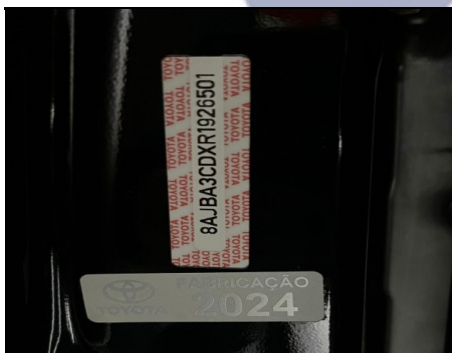
ETIQUETA\_VIS\_COLUNA

510-Original

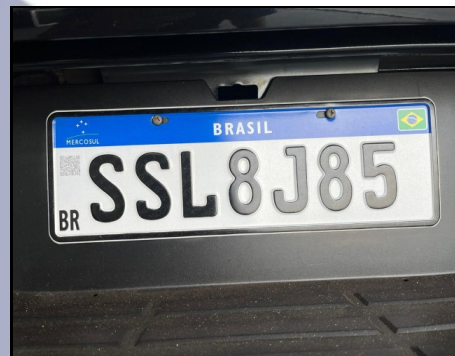
PLACA

101-Placa e tarjeta em conformidades (ok).
