## LAUDO CAUTELAR VEICULAR - PEQUENO PORTE

| Placa: | QNP2681 | Estado: | MG |
| Marca/Modelo: | CHEVROLET/ONIX 1.0MT LT | | |

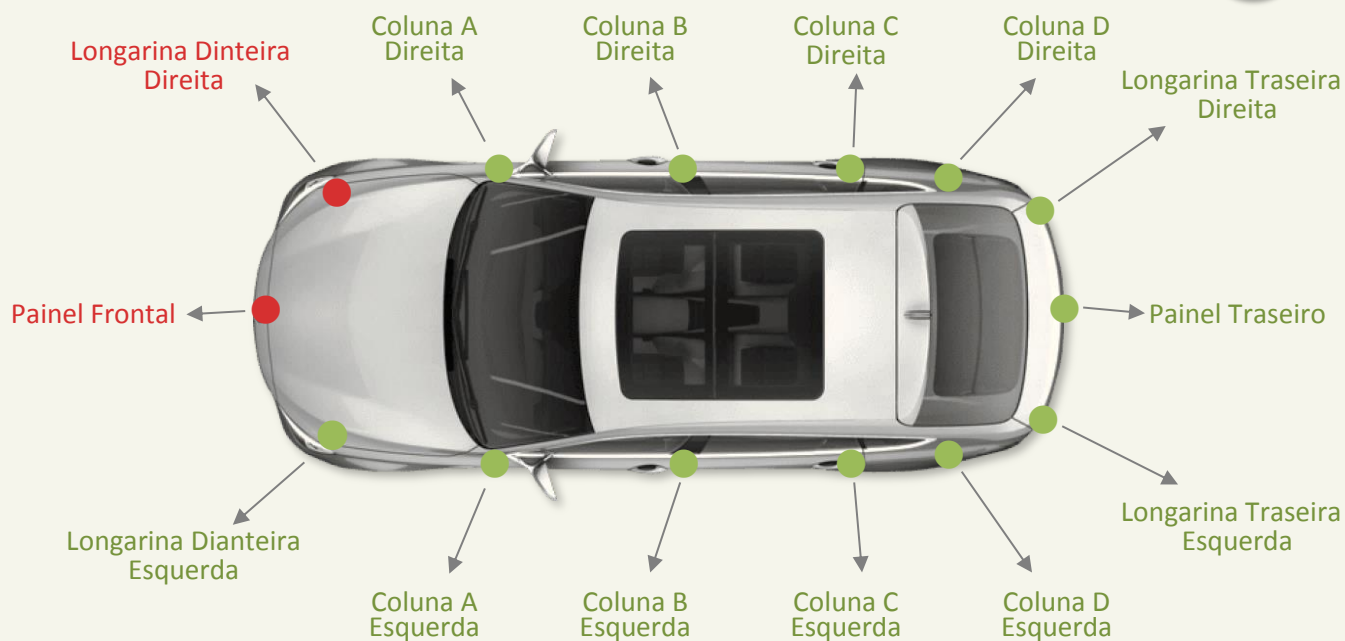
## Detalhe da Situação Estrutural

Observações: VEÍCULO POSSUI RETOQUE DE PINTURA NO CAPÔ, PARALAMAS DIANTEIROS, TETO, PORTA TRASEIRA ESQUERDA, PARALAMA TRASEIRO DIREITO E PORTA DIANTEIRA ESQUERDA. PAINEL FRONTAL RECUPERADO, CAPO, PARALAMAS E BATENTE DA LONGARINA DIANTEIRA DIREITA RECUPERADOS. ETIQUETA DO MOTOR AVARIADA, SENDO NECESSÁRIO A SOLICITAÇÃO DE UMA NOVA.

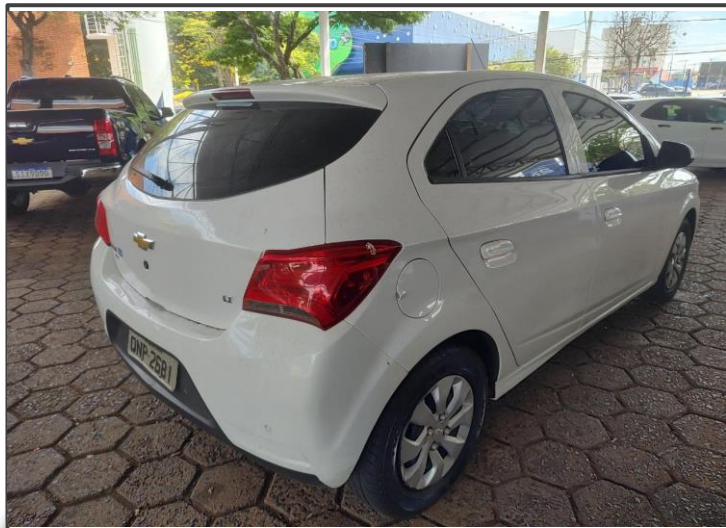
Foto da Traseira e da Placa: **QNP2681**

Situação da Placa: TROCAR A PLACA

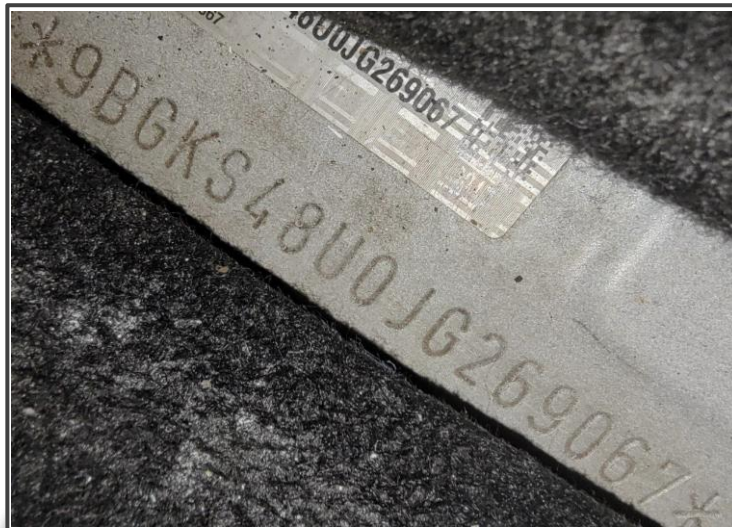
Macro Foto Nº Chassi: **9BGKS48U0JG269067**

- ✓ NÃO Apresentava Indícios Evidentes de Adulteração (Chassi ORIGINAL).
- ✓ Efetuada a Pesquisa da Ficha de Montagem do Veículo; Constata-se que o Chassi era Original de Fábrica.

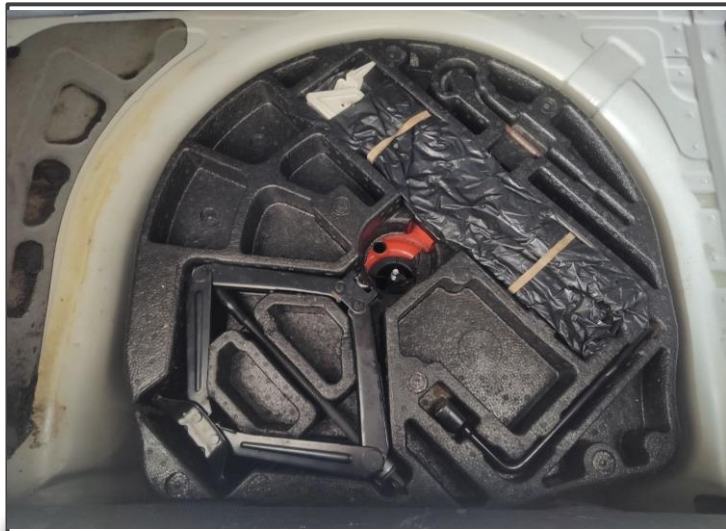
Itens Obrigatórios: Equipamentos Obrigatórios OK

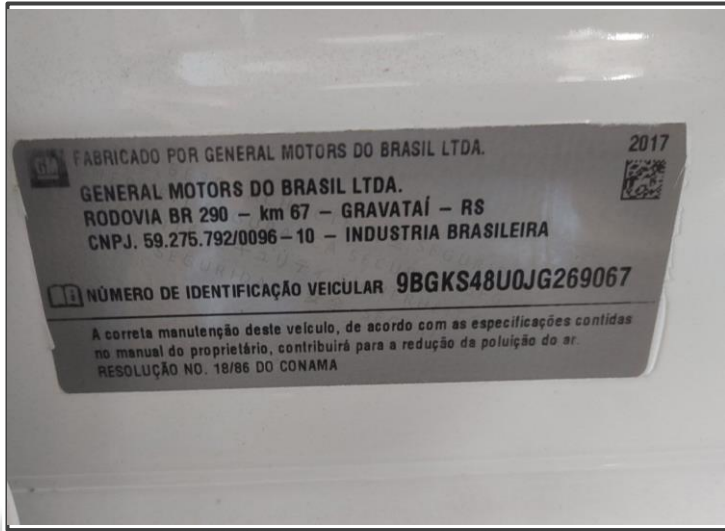
➡ Etiqueta Obrigatória da Coluna da Porta

Coluna da Porta: ✓ Etiqueta Original.

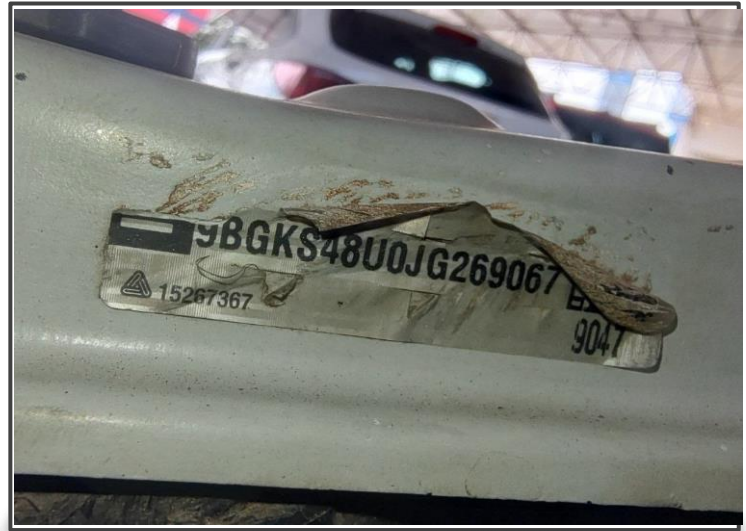
➡ Etiqueta Obrigatória do Compartimento do Motor

Compartimento do Motor: ✗ Etiqueta Danificada.
