## LAUDO CAUTELAR VEICULAR - PEQUENO PORTE

| Placa: | PQY5A24 | Estado: | MG |
| Marca/Modelo: | I/KIA SORENTO 3.3EX3 G27 | | |

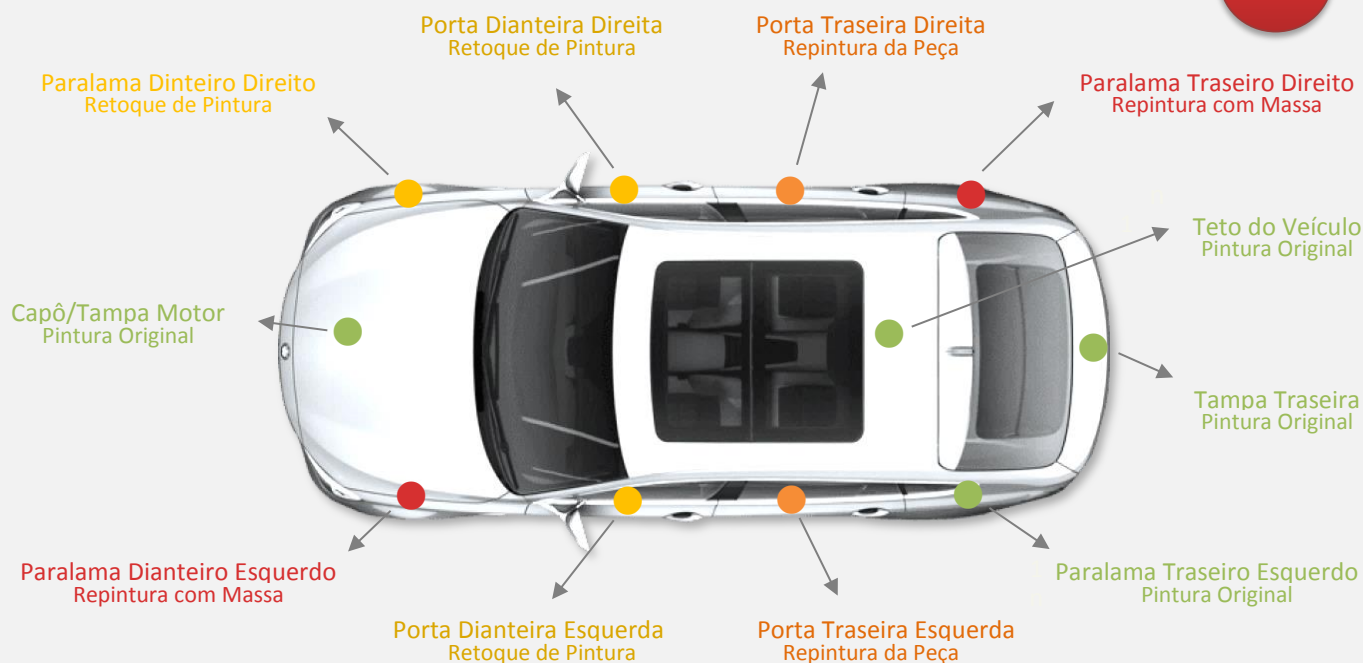
## Detalhe do Teste de Pintura

Observações: VEÍCULO POSSUI RETOQUE DE PINTURA NO PÁRALAMA DIANTEIRO DIREITO E PORTAS DIANTEIRAS. REPINTURA NAS PORTAS TRASEIRAS E COM CORREÇÃO DE MASSA NO PÁRALAMA TRASEIRO DIREITO E DIANTEIRO ESQUERDO. PÁRA BRISA TRINCADO, RECOMEDAMOS A TROCA.

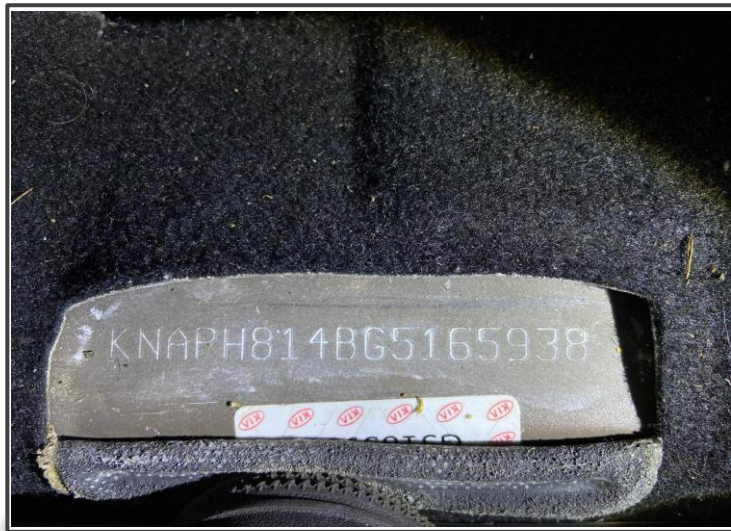
Macro Foto Nº Chassi: **KNAPH814BG5165938**

- ✓ NÃO Apresentava Indícios Evidentes de Adulteração (Chassi ORIGINAL).
- ✓ Efetuada a Pesquisa da Ficha de Montagem do Veículo; Constata-se que o Chassi era Original de Fábrica.

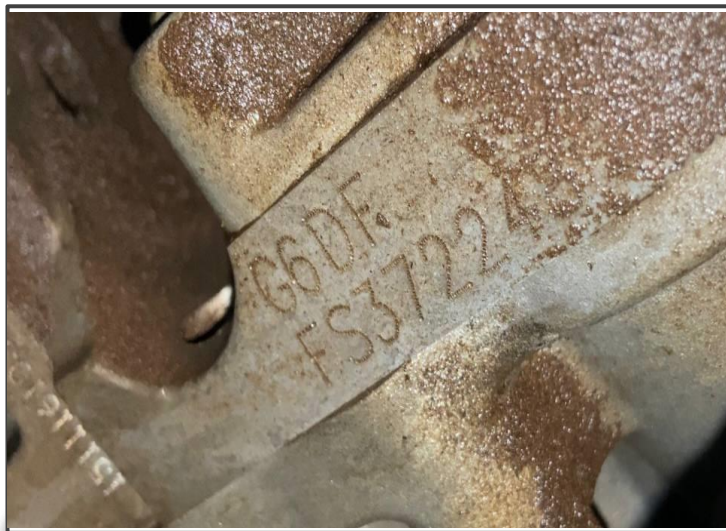
Foto do Número do Motor: **G6DFFS372248**

- ✓ NÃO Apresentava Indícios Evidentes de Adulteração.
- ✓ Motor em Conformidade com a BIN (Base de Identificação Nacional).

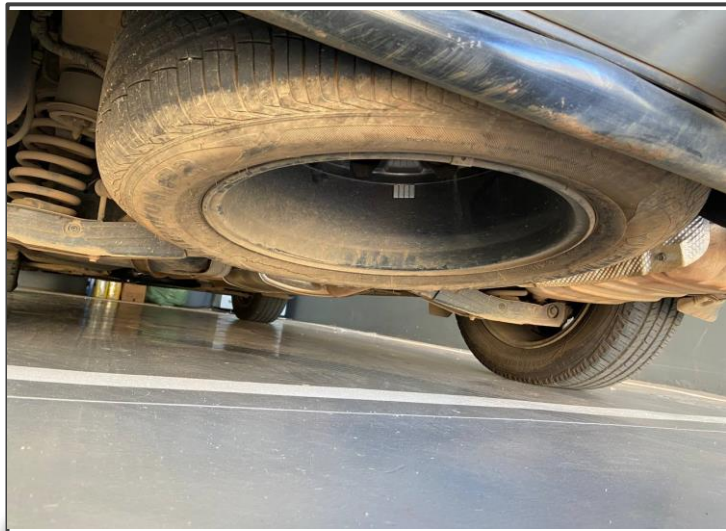
Itens Obrigatórios: Equipamentos Obrigatórios OK

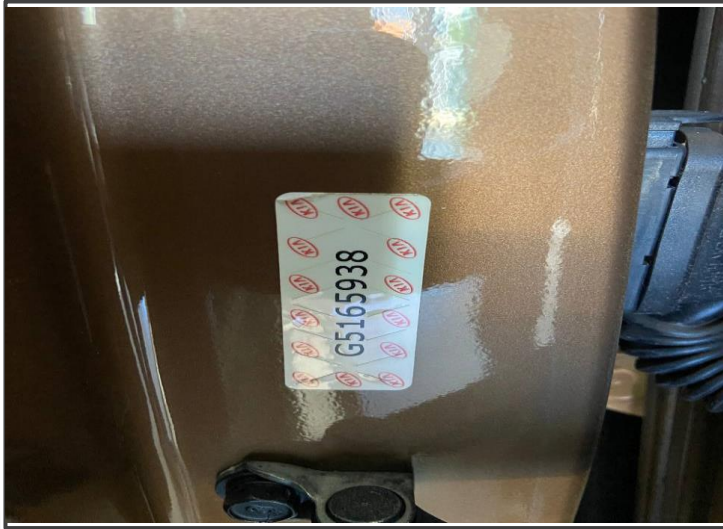
➔ Etiqueta Obrigatória da Coluna da Porta

Coluna da Porta: ✓ Etiqueta Original. Compartimento do Motor: ✓ Etiqueta Original.

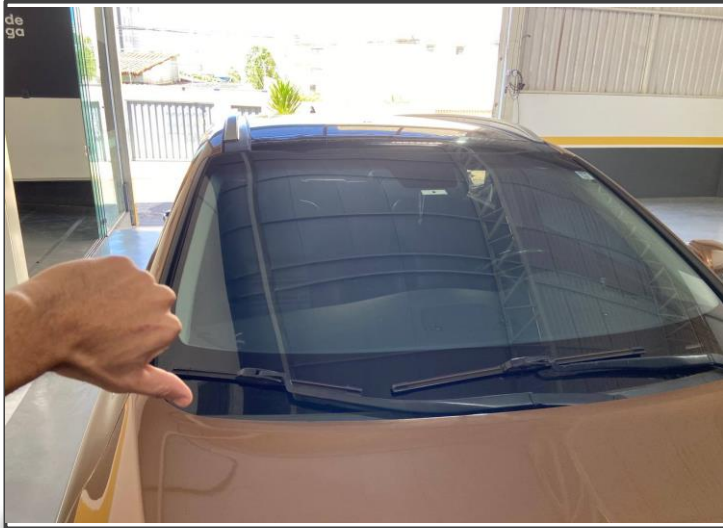
➡ Foto das Condições do vidro dianteiro (Para-brisa)
