## LAUDO CAUTELAR VEICULAR - PEQUENO PORTE

| Placa: | OHA8D04 | Estado: | MG |
| Marca/Modelo: | NISSAN/FRONTIER XE 4X4 | | |

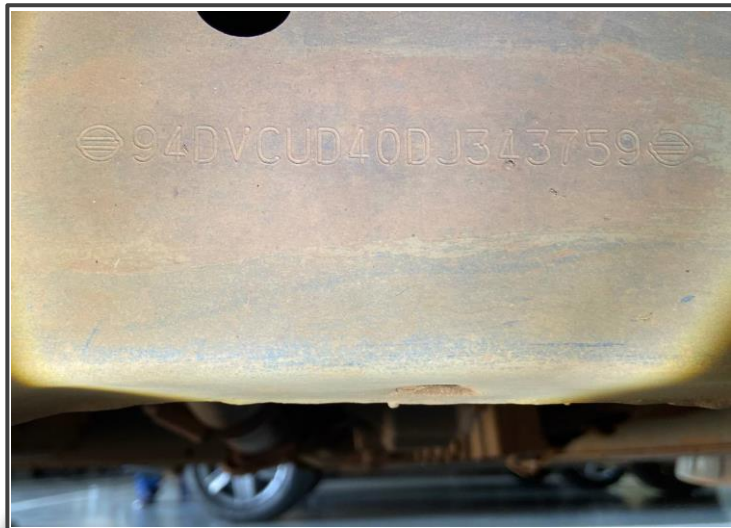
Macro Foto Nº Chassi: **94DVCUD40DJ343759**

- ✓ NÃO Apresentava Indícios Evidentes de Adulteração (Chassi ORIGINAL).
- ✓ Efetuada a Pesquisa da Ficha de Montagem do Veículo; Constata-se que o Chassi era Original de Fábrica.

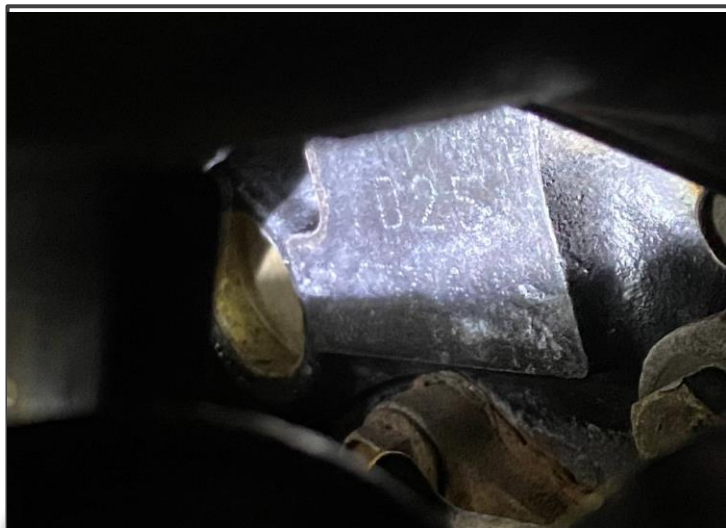
Foto do Número do Motor: **YD25761438B**

- ✓ NÃO Apresentava Indícios Evidentes de Adulteração.
- ✓ Motor em Conformidade com a BIN (Base de Identificação Nacional).

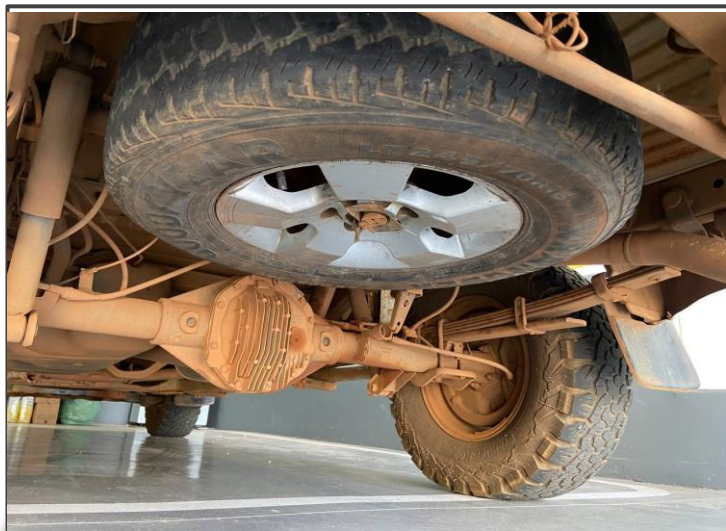
Itens Obrigatórios: Equipamentos Obrigatórios OK

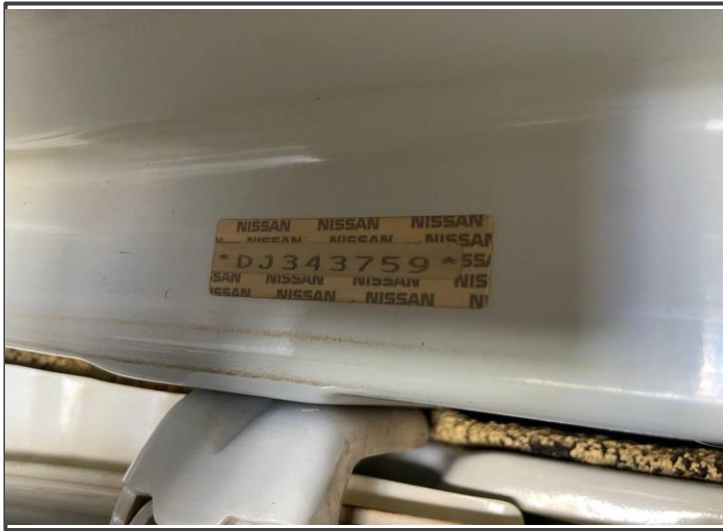
➡ Etiqueta Obrigatória da Coluna da Porta

Coluna da Porta: ✓ Etiqueta Original. Compartimento do Motor: ✓ Etiqueta Original.

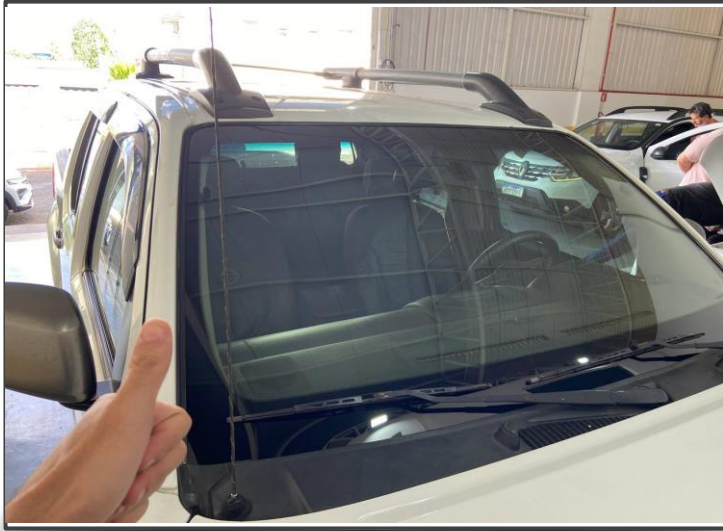
➔ Foto das Condições do vidro dianteiro (Para-brisa)

- Dianteiro (Para-Brisas) ⚠ Vidro Não Original (Grav. Paralela).
- Porta Diant. Esquerda: ✓ Vidro Original.
- Porta Tras. Esquerda: ✓ Vidro Original.
- Lateral Tras. Esquerda: ✓ Vidros Inexistentes.
- Vidro Traseiro: ✓ Vidro Original.
- Porta Diant. Direita: ✓ Vidro Original.
- Porta Tras. Direita: ✓ Vidro Original.
- Lateral Tras. Direita: ✓ Vidros Inexistentes.

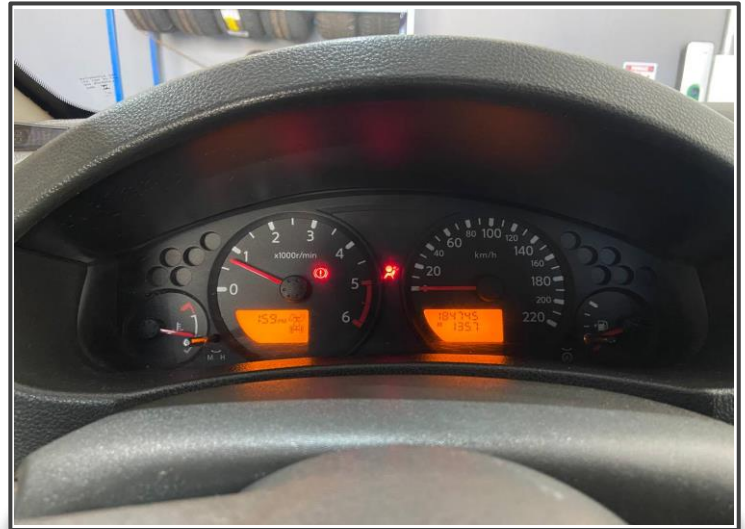
➔ Foto do Painel do Carro LIGADO (LUZES)

Restrição: LUZ DO AIRBAG ACESA.
