Vistoria - 245346

PLACA: RNQ2A18

| Situação do Veículo:<br>CIRCULACAO | Situação Chassi:<br>NORMAL | Chassi:<br>8ADUWNFGYNG514825 | Marca/Modelo:<br>PEUGEOT PEUGEOT 208 ALLURE 1AT | Motor:<br>10PRAC0010841 | Cor:<br>PRATA |

## Vistoria de Veículo

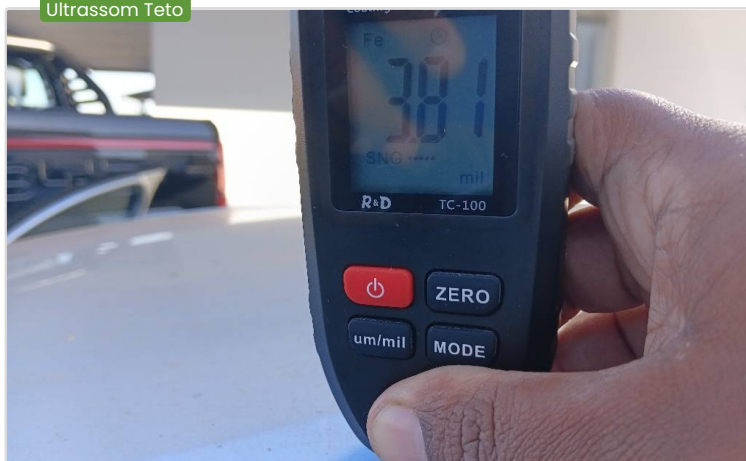
Ultrassom Teto

| Item | Status |
|---|---|
| 3 Teto | Nada Consta |

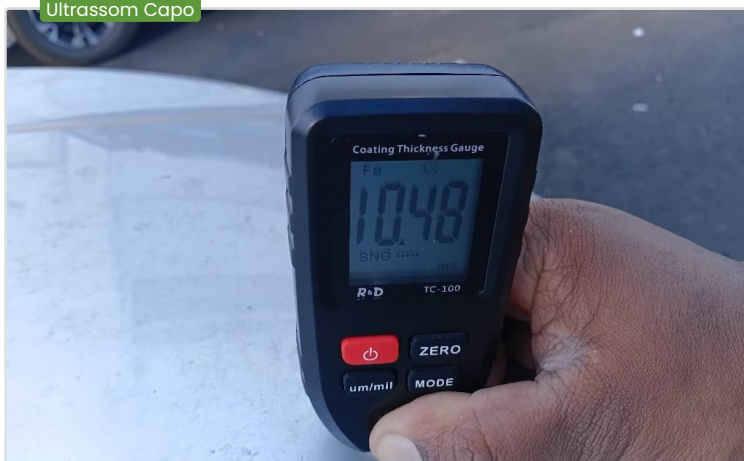
Ultrassom Capô

| Item | Status |
|---|---|
| 7 Capô | Recuperado |

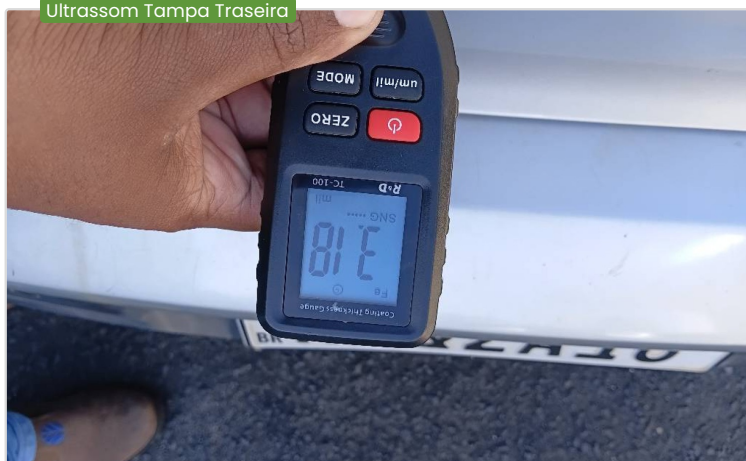
Ultrassom Tampa Traseira

| Item | Status |
|---|---|
| 14 Tampa Traseira | Nada Consta |

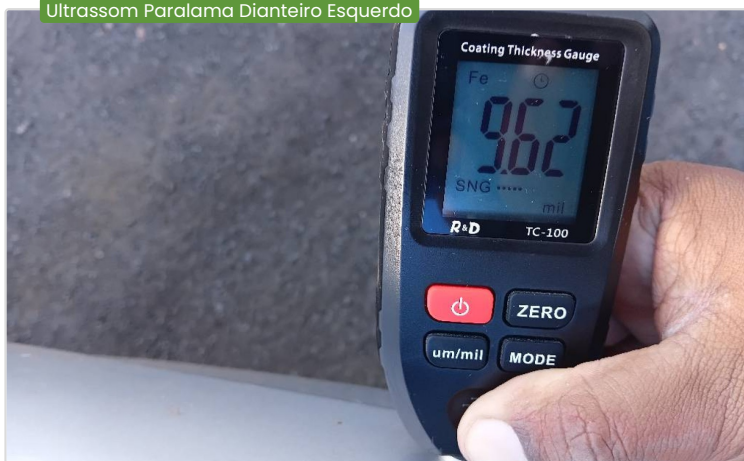
Ultrassom Paralamas Dianteiro Esquerdo

| Item | Status |
|---|---|
| 8 Paralama Esquerdo | Reparado |

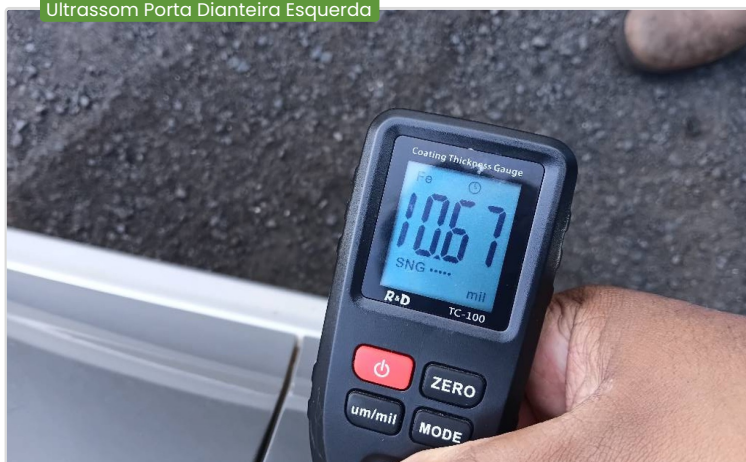
Ultrassom Porta Dianteira Esquerda

| Item | Status |
|---|---|
| 10 Porta Motorista | Reparado |

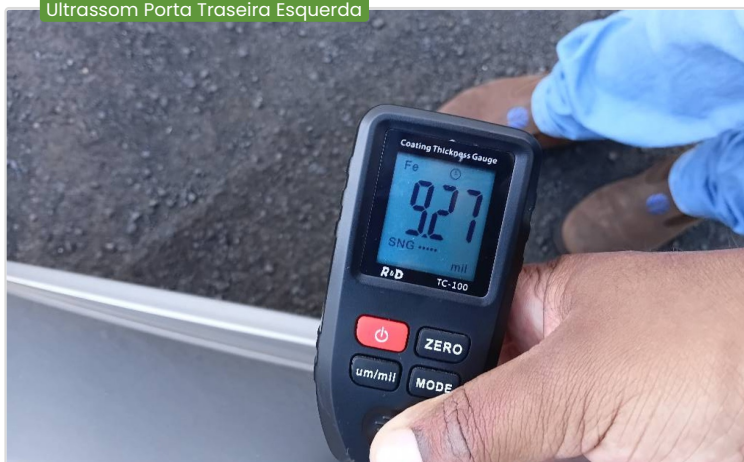
Ultrassom Porta Traseira Esquerda

| Item | Status |
|---|---|
| 12 Porta Traseira / E | Reparado |

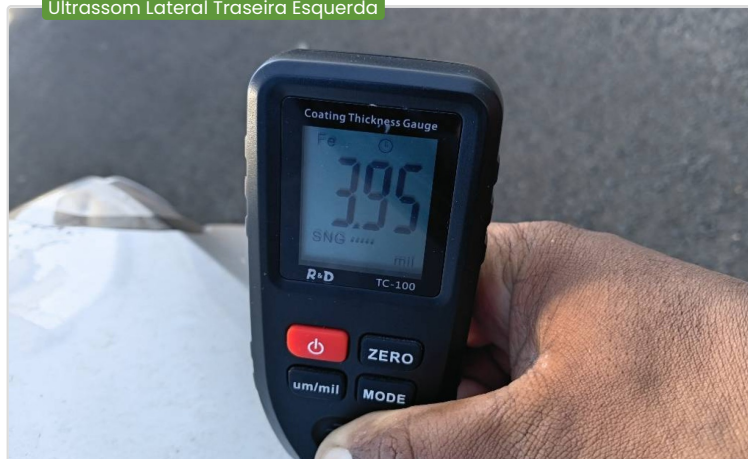
Ultrassom Lateral Traseira Esquerda

| Item | Status |
|---|---|
| 13 Paralama Traseiro / E | Nada Consta |

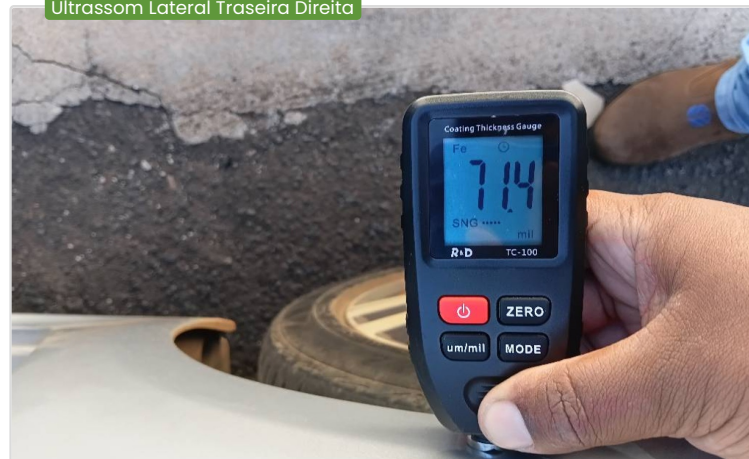
Ultrassom Lateral Traseira Direita

| Item | Status |
|---|---|
| 15 Paralama Traseiro / D | Recuperado |

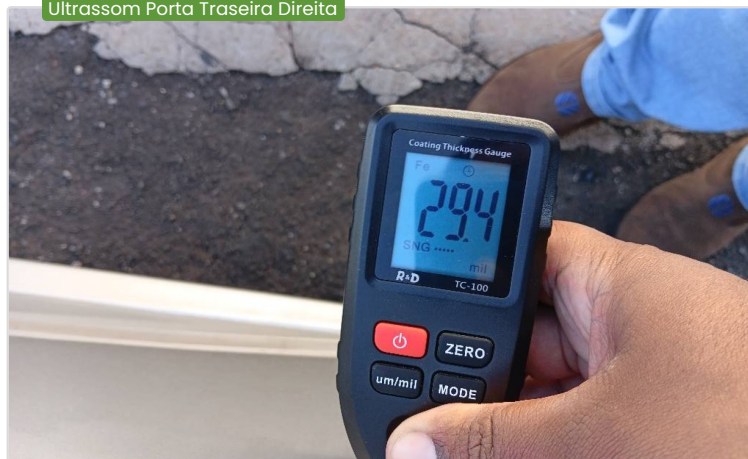
Ultrassom Porta Traseira Direita

| Item | Status |
|---|---|
| 17 Porta Traseira / D | Recuperado |

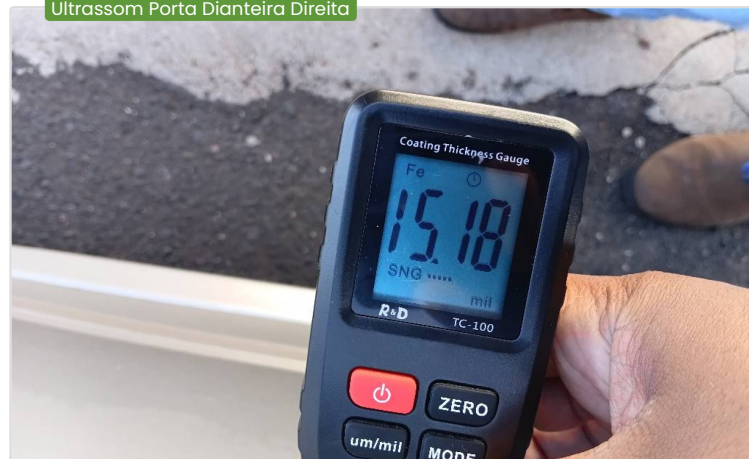
Ultrassom Porta Dianteira Direita

| Item | Status |
|---|---|
| 19 Porta Passageiro / D | Recuperado |

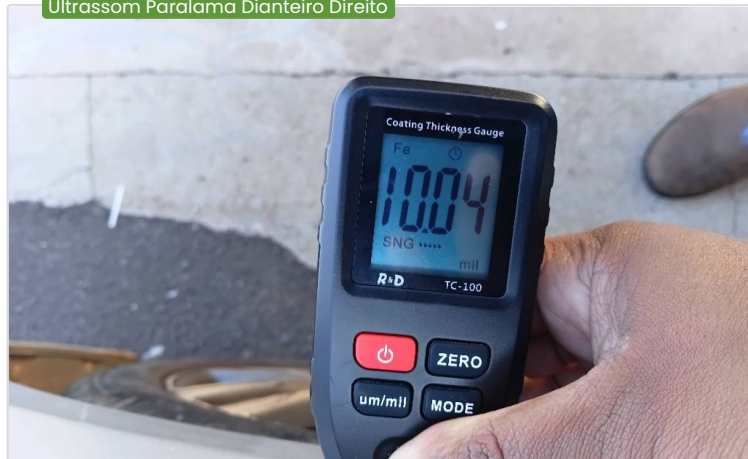
Ultrassom Paralamas Dianteiro Direito

| Item | Status |
|---|---|
| 20 Paralama Direito | Recuperado |
