## LAUDO CAUTELAR VEICULAR - PEQUENO PORTE

| Marca/Modelo: | COROLLA ALTIS HV | | |

## Conclusão do Laudo: VEÍCULO APROVADO COM OBSERVAÇÕES

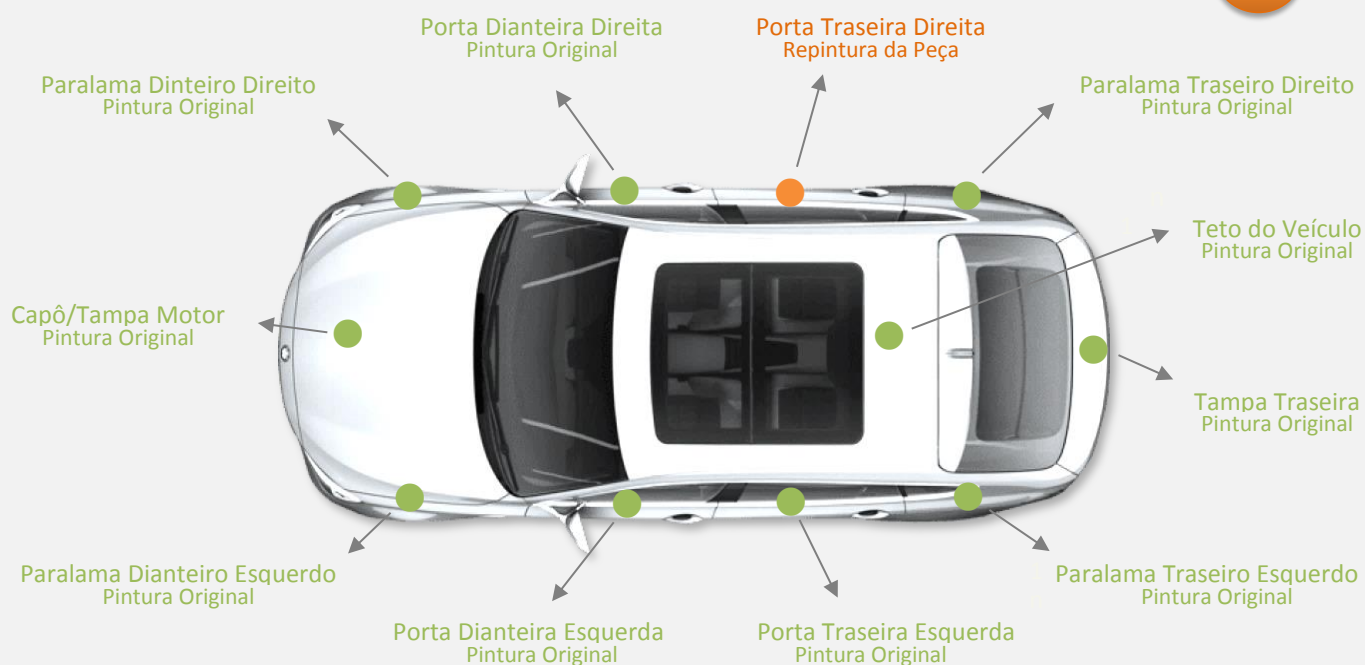
## Detalhe do Teste de Pintura

Observações: VEÍCULO POSSUI REPINTURA NA PORTA TRASEIRA DIREITA E TRINCO NO PARABRISA.

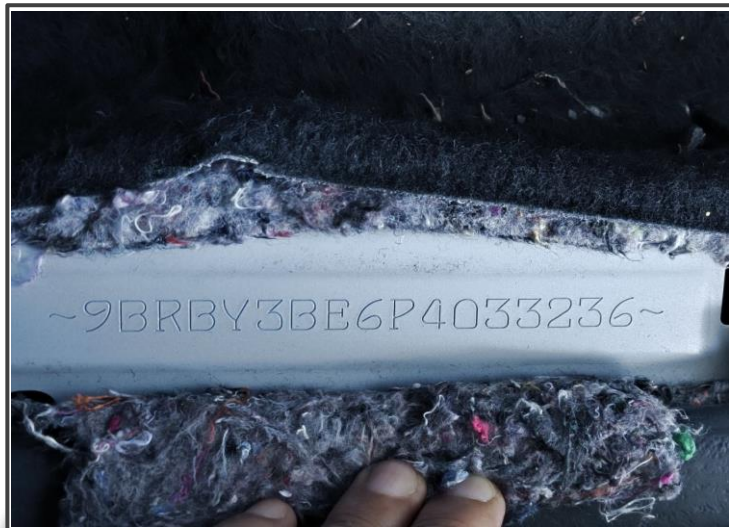
Macro Foto Nº Chassi: **9BRBY3BE6P4033236**

- ✓ NÃO Apresentava Indícios Evidentes de Adulteração (Chassi ORIGINAL).
- ✓ Efetuada a Pesquisa da Ficha de Montagem do Veículo; Constata-se que o Chassi era Original de Fábrica.

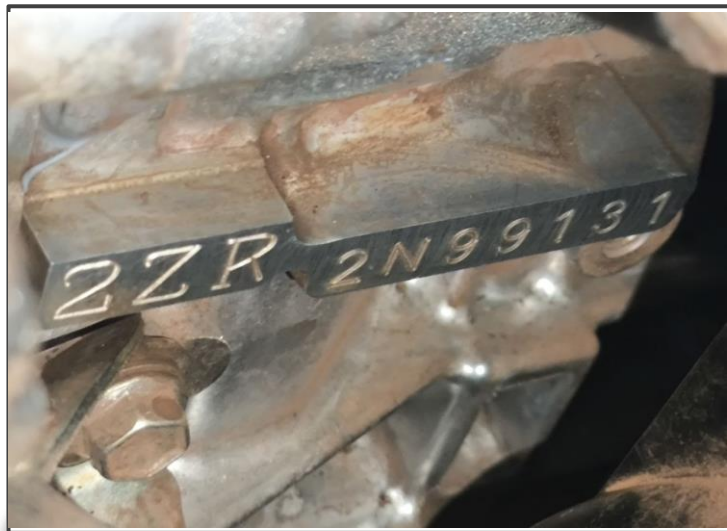
Foto do Número do Motor: **2N99131**

- ✓ NÃO Apresentava Indícios Evidentes de Adulteração.
- ✓ Motor em Conformidade com a BIN (Base de Identificação Nacional).

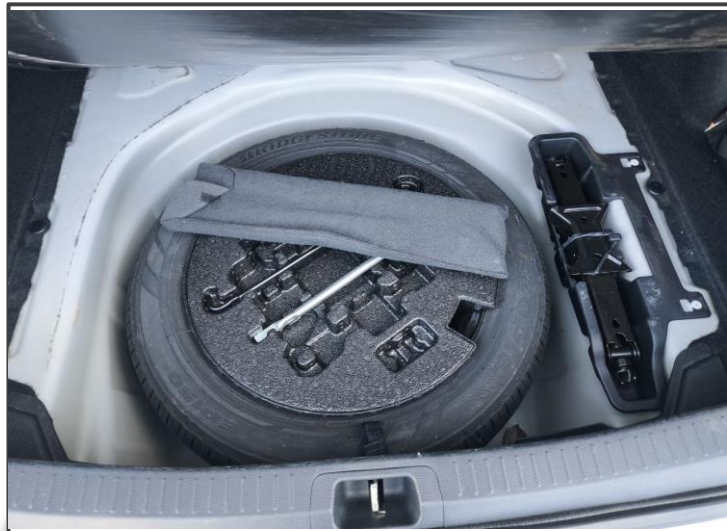
Itens Obrigatórios: Equipamentos Obrigatórios OK

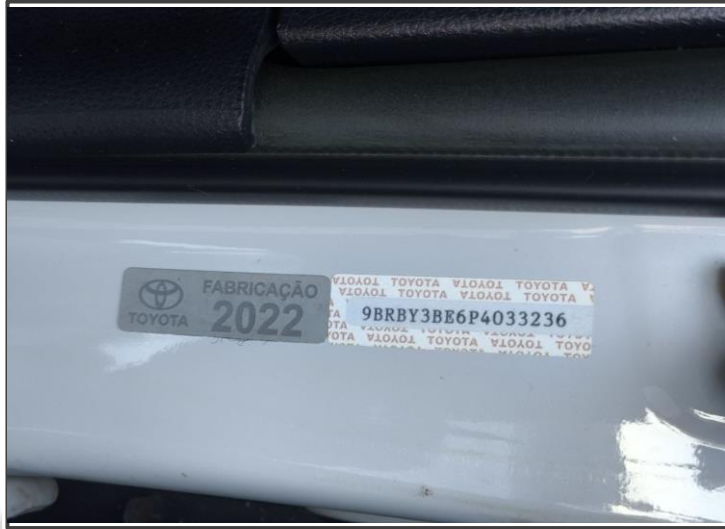
➡ Etiqueta Obrigatória da Coluna da Porta

Coluna da Porta: ✓ Etiqueta Original. Compartimento do Motor: ✓ Etiqueta Original.
