## LAUDO CAUTELAR VEICULAR - PEQUENO PORTE

| Placa: | SCX7J14 | Estado: | GO |
| Marca/Modelo: | I/FIAT CRONOS 1.0 | | |

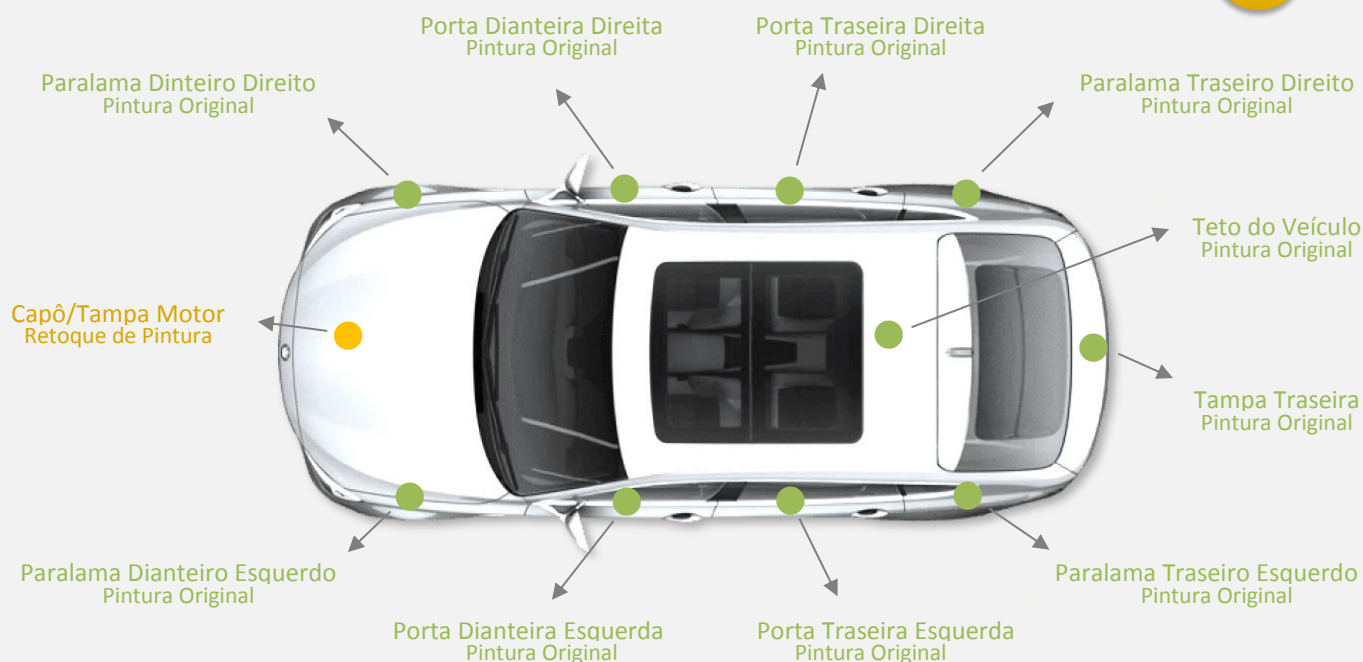
## Detalhe do Teste de Pintura

Observações: VEÍCULO POSSUI REPINTURA NO CAPÔ. VIDRO PARABRISA COM TRINCO.

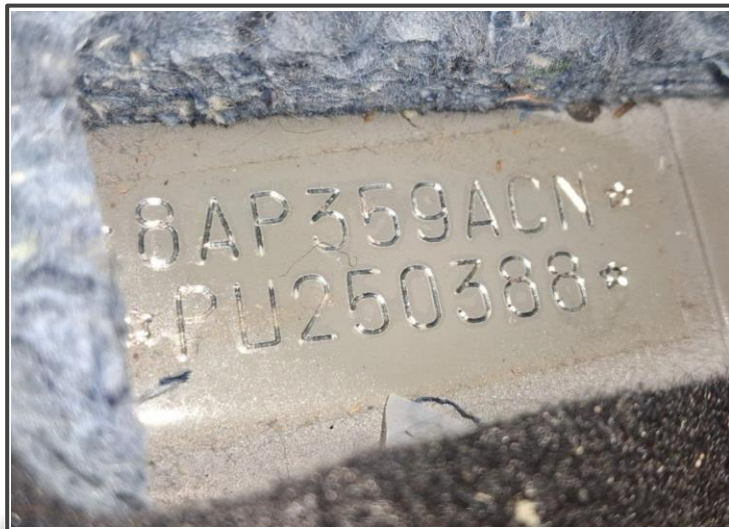
Macro Foto Nº Chassi: **8AP359ACNPU250388**

- ✓ NÃO Apresentava Indícios Evidentes de Adulteração (Chassi ORIGINAL).
- ✓ Efetuada a Pesquisa da Ficha de Montagem do Veículo; Consta-se que o Chassi era Original de Fábrica.

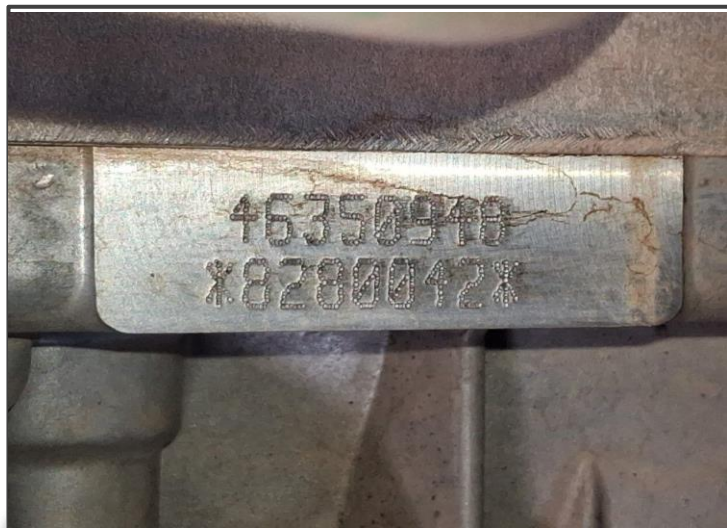
Foto do Número do Motor: **46350940X8280042X**

- ✓ NÃO Apresentava Indícios Evidentes de Adulteração.
- ✓ Motor em Conformidade com a BIN (Base de Identificação Nacional).

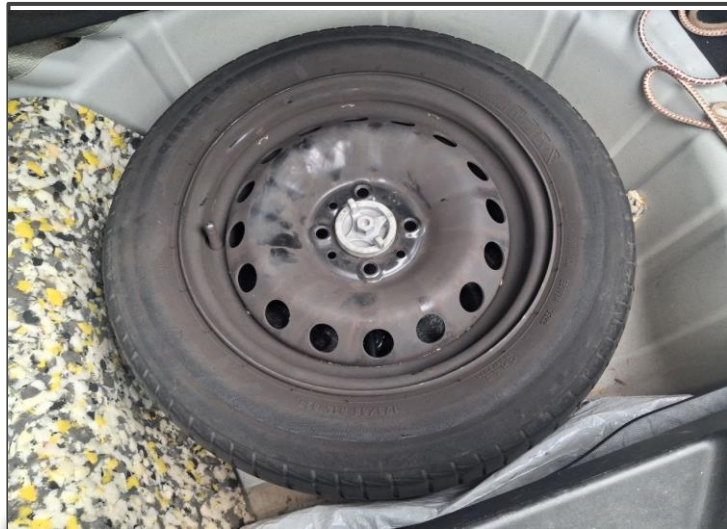
Itens Obrigatórios: Equipamentos Obrigatórios OK

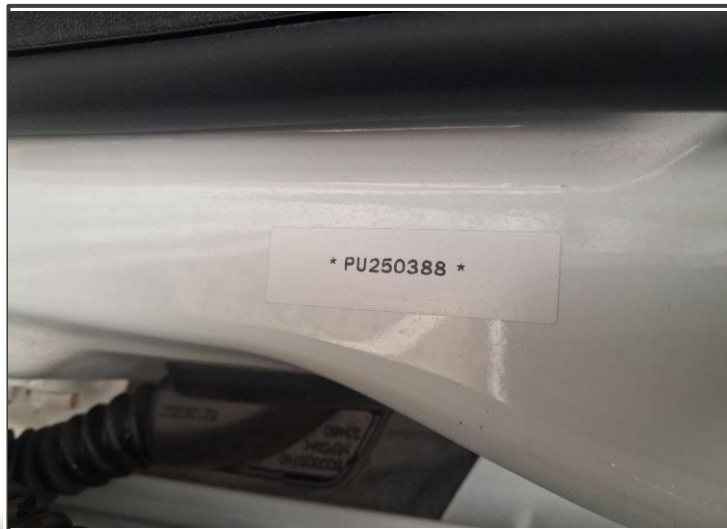
➡ Etiqueta Obrigatória da Coluna da Porta

Coluna da Porta: ✓ Etiqueta Original. Compartimento do Motor: ✓ Etiqueta Original.
