## LAUDO CAUTELAR VEICULAR - PEQUENO PORTE

| Placa: | QTN4834 | Estado: | GO |
| Marca/Modelo: | JEEP/COMPASS LONGITUDE F | | |

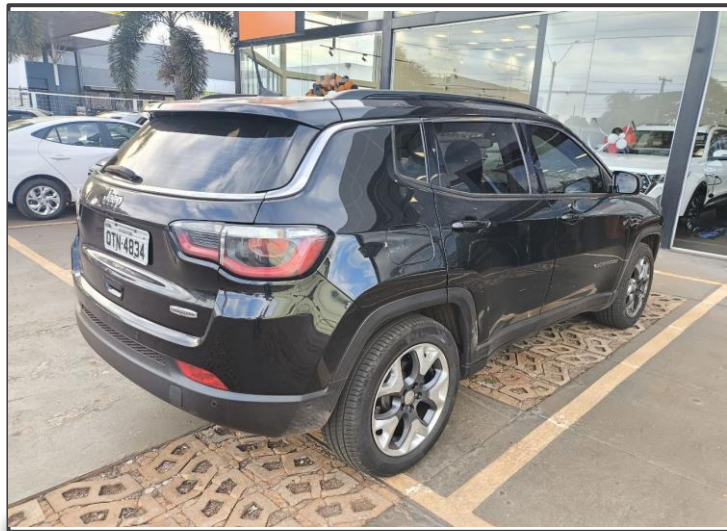
Foto da Traseira e da Placa: **QTN4834**

TROCAR A PLACA

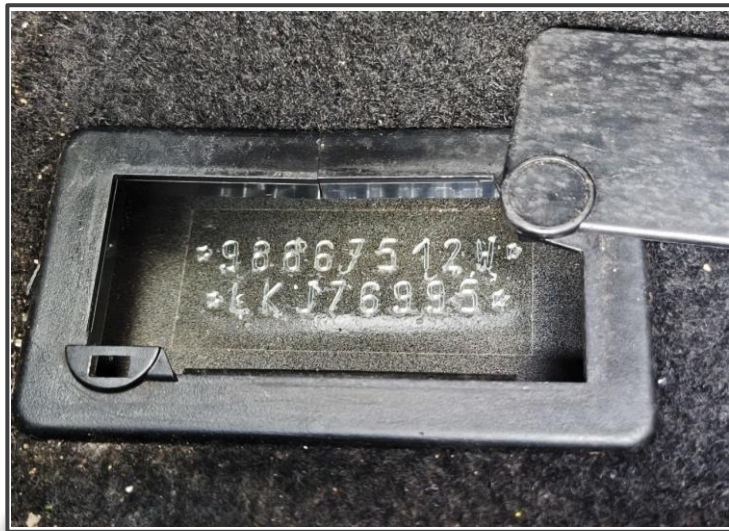
Macro Foto Nº Chassi: **98867512WLKJ76995**

- ✓ NÃO Apresentava Indícios Evidentes de Adulteração (Chassi ORIGINAL).
- ✓ Efetuada a Pesquisa da Ficha de Montagem do Veículo; Constata-se que o Chassi era Original de Fábrica.

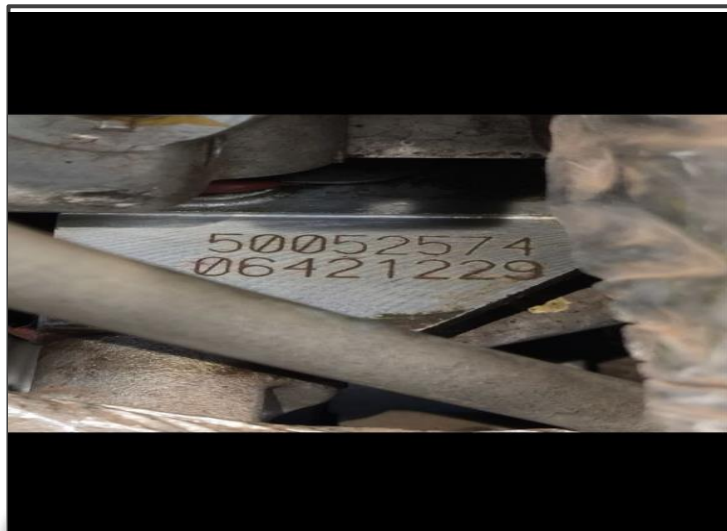
Foto do Número do Motor: **5005257406421220**

- ✓ NÃO Apresentava Indícios Evidentes de Adulteração.
- ✓ Motor em Conformidade com a BIN (Base de Identificação Nacional).

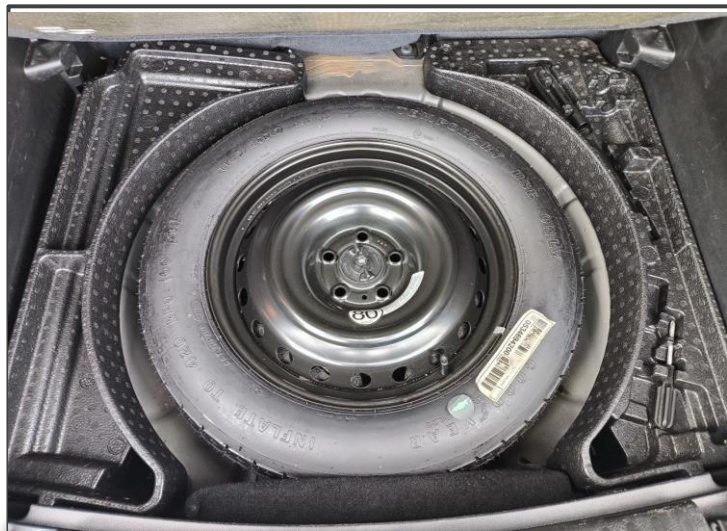
Itens Obrigatórios: Equipamentos Obrigatórios OK

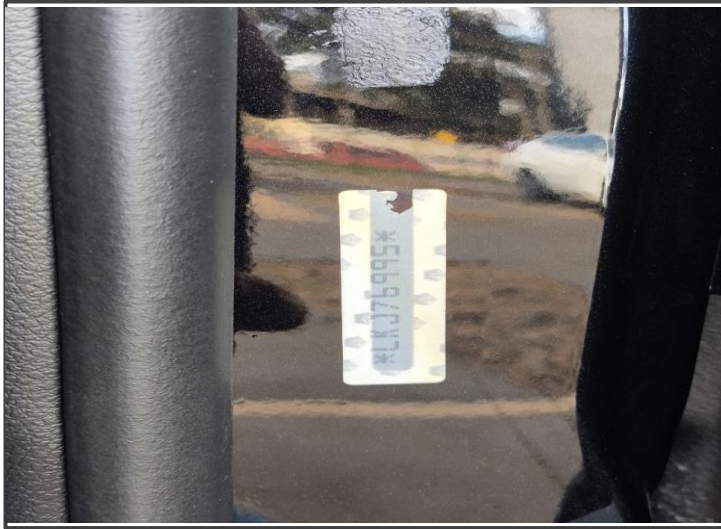
→ Etiqueta Obrigatória da Coluna da Porta

Coluna da Porta: ✓ Etiqueta Original.

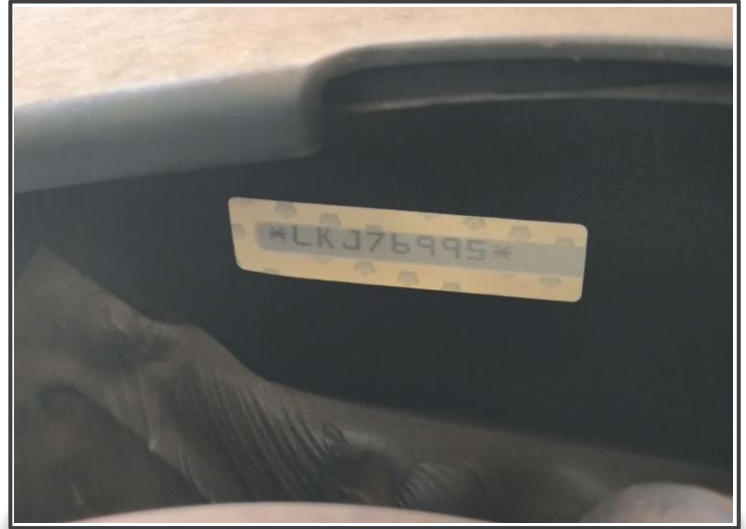
→ Etiqueta Obrigatória do Compartimento do Motor

Compartimento do Motor: ✓ Etiqueta Original.

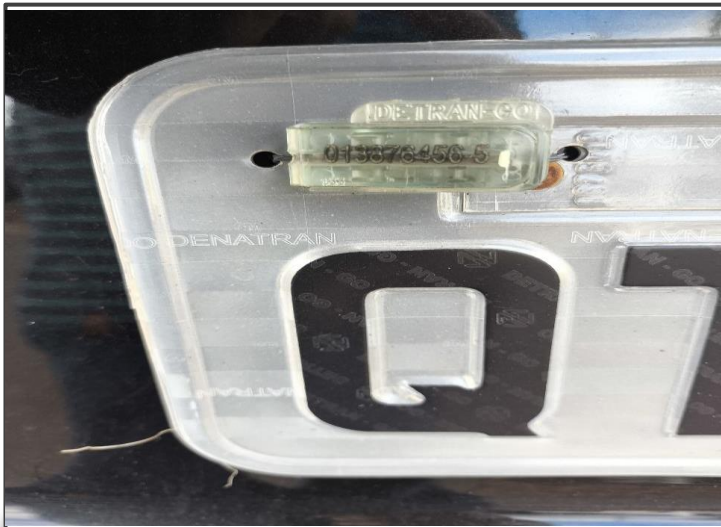
→ Macro Foto do QR Code/Lacre da Placa

Lacre: Não Violado Placa: Refletiva

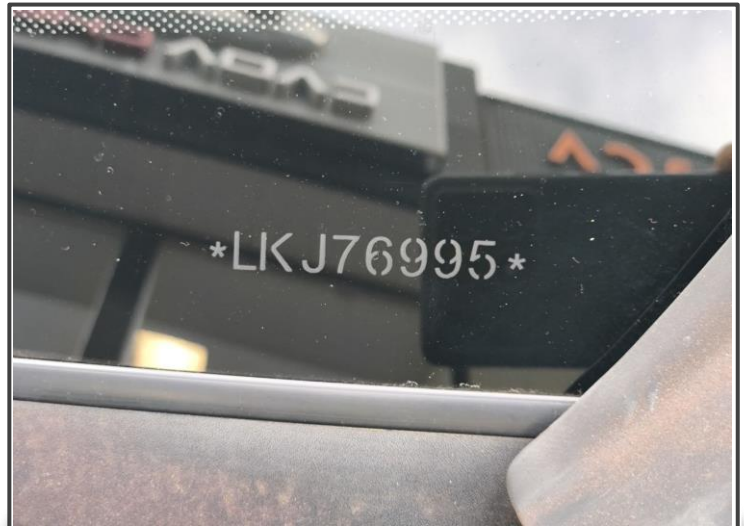
➡ Foto da Gravação do Vidro Para-Brisas

Dianteiro (Para-Brisas) ✓ Vidro Original.
