## LAUDO CAUTELAR VEICULAR - PEQUENO PORTE

| Placa: | SCL3J14 | Estado: | GO |
| Marca/Modelo: | I/NISSAN SENTRA EXC CVT | | |

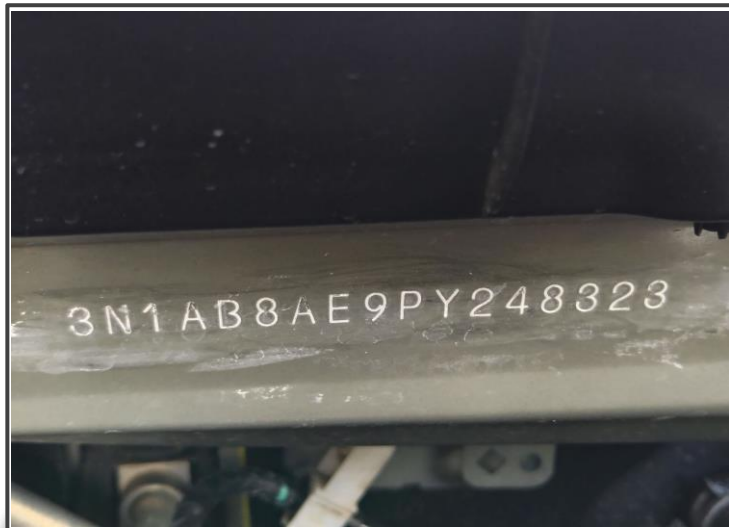
Macro Foto Nº Chassi: **3N1AB8AE9PY248323**

- ✓ NÃO Apresentava Indícios Evidentes de Adulteração (Chassi ORIGINAL).
- ✓ Efetuada a Pesquisa da Ficha de Montagem do Veículo; Constata-se que o Chassi era Original de Fábrica.

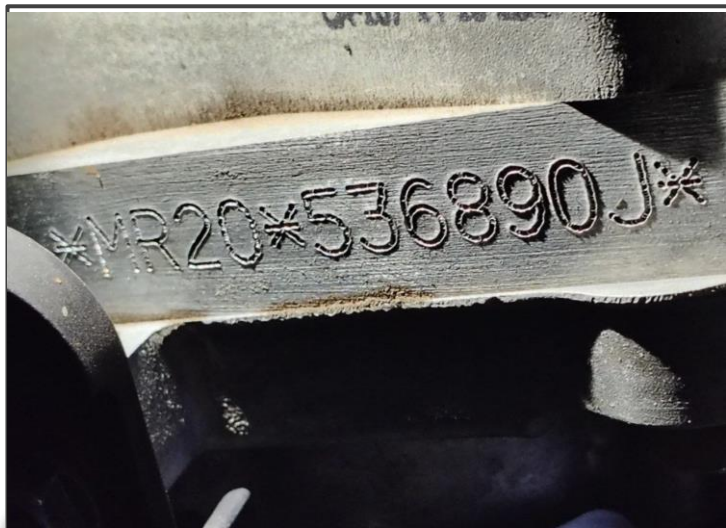
Foto do Número do Motor: **MR20536890J**

- ✓ NÃO Apresentava Indícios Evidentes de Adulteração.
- ✓ Motor em Conformidade com a BIN (Base de Identificação Nacional).

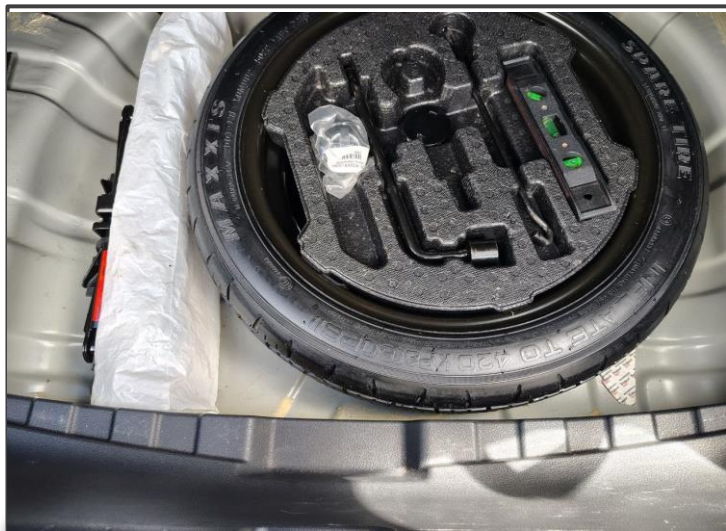
Itens Obrigatórios: Equipamentos Obrigatórios OK

Situação: Equipamentos Obrigatórios OK

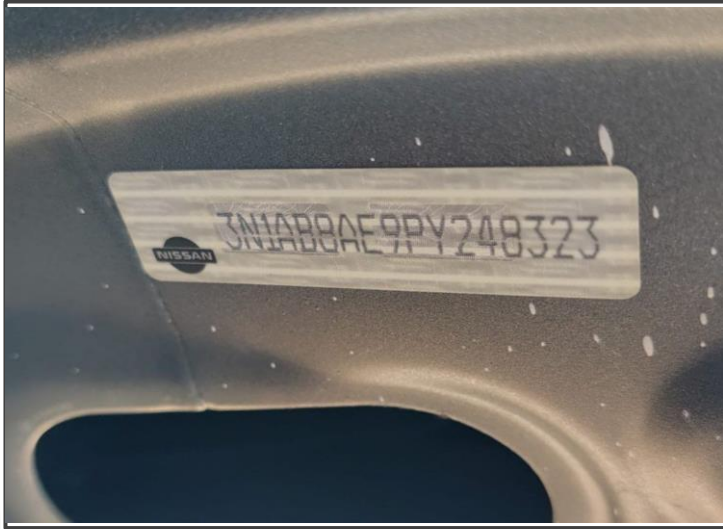
➡ Etiqueta Obrigatória da Coluna da Porta

Coluna da Porta: ✓ Etiqueta Original. Compartimento do Motor: ✓ Etiqueta Original.

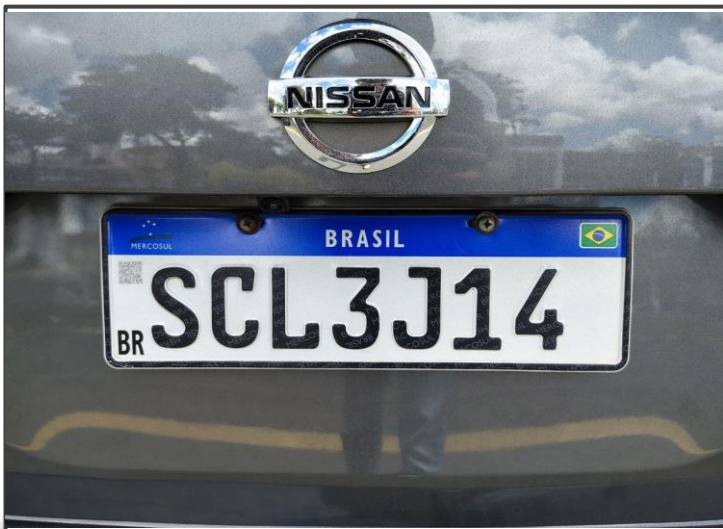
➡ Macro Foto do QR Code/Lacre da Placa

CRCODE: Não Violado Placa: Mercosul

Situação da Placa: **A PLACA ESTÁ OK**

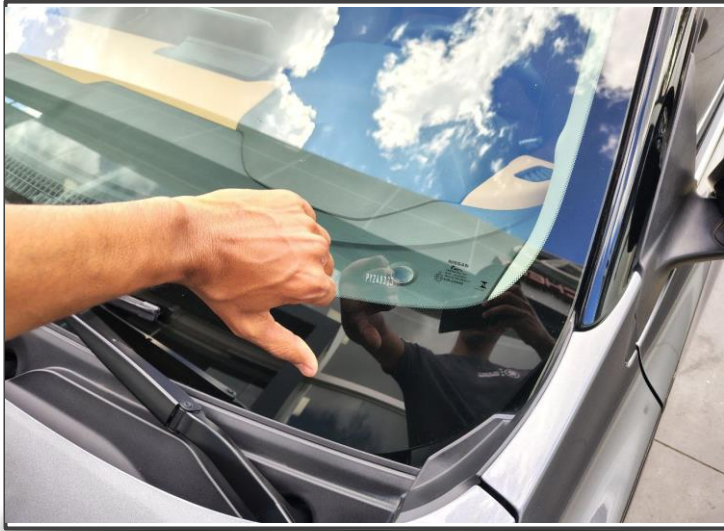
➡ Foto das Condições do vidro dianteiro (Para-brisa)

Observações: PARA-BRISA TRINCADO.
