## LAUDO CAUTELAR VEICULAR - PEQUENO PORTE

| Marca/Modelo: | FIAT/PULSE IMPETUS TF200 | | |

## Conclusão do Laudo: VEÍCULO APROVADO COM OBSERVAÇÕES

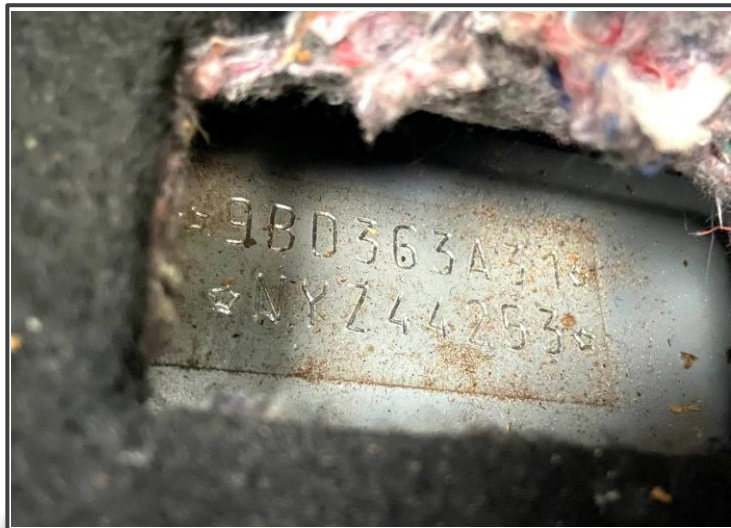
Macro Foto Nº Chassi: **9BD363A31NYZ44253**

- ✓ NÃO Apresentava Indícios Evidentes de Adulteração (Chassi ORIGINAL).
- ✓ Efetuada a Pesquisa da Ficha de Montagem do Veículo; Constata-se que o Chassi era Original de Fábrica.

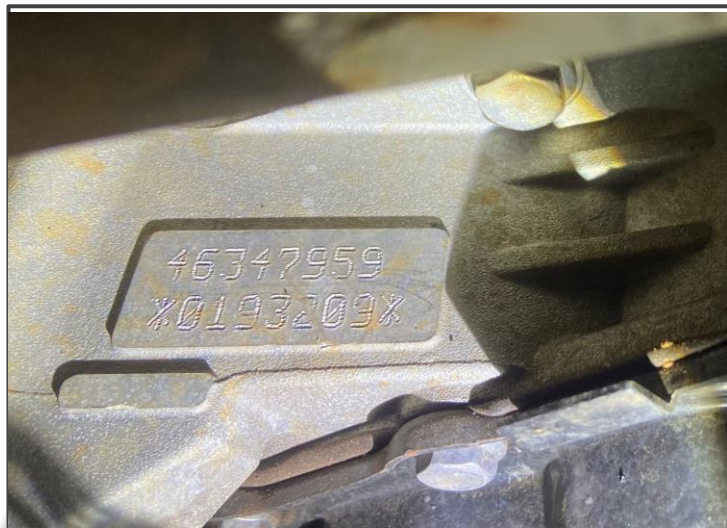
Foto do Número do Motor: **463479590193209**

- ✓ NÃO Apresentava Indícios Evidentes de Adulteração.
- ✓ Motor em Conformidade com a BIN (Base de Identificação Nacional).

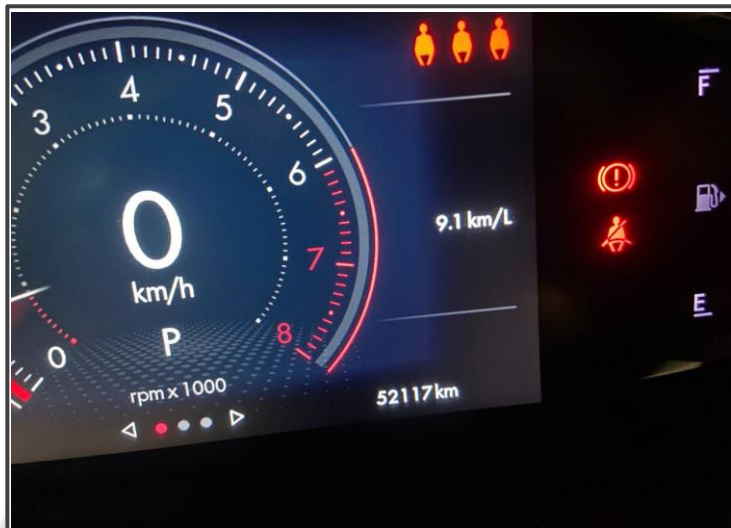
Odômetro do Veículo: **52.117**

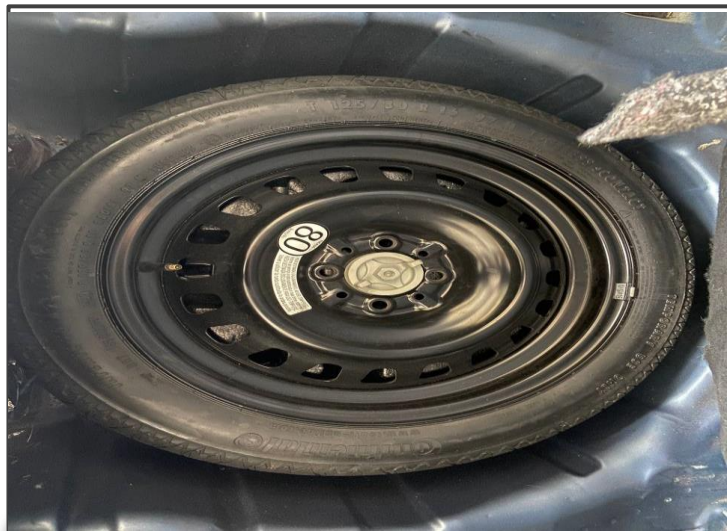
Itens Obrigatórios: Equipamentos Obrigatórios OK

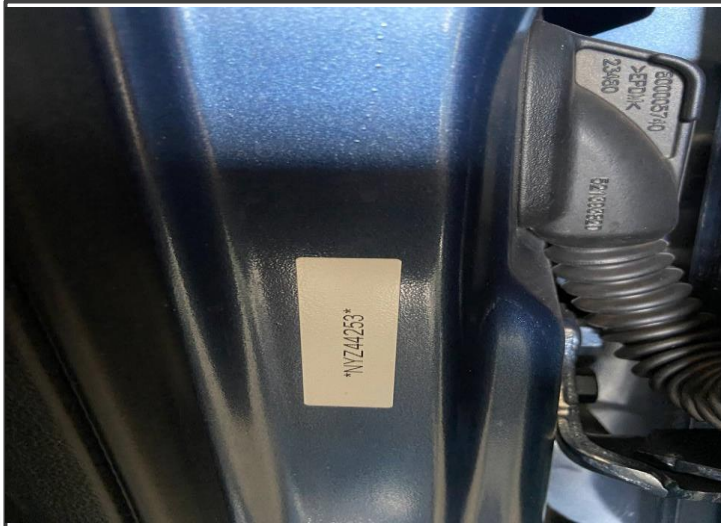
➡ Etiqueta Obrigatória da Coluna da Porta

Coluna da Porta: ✓ Etiqueta Original. Compartimento do Motor: ✓ Etiqueta Original.

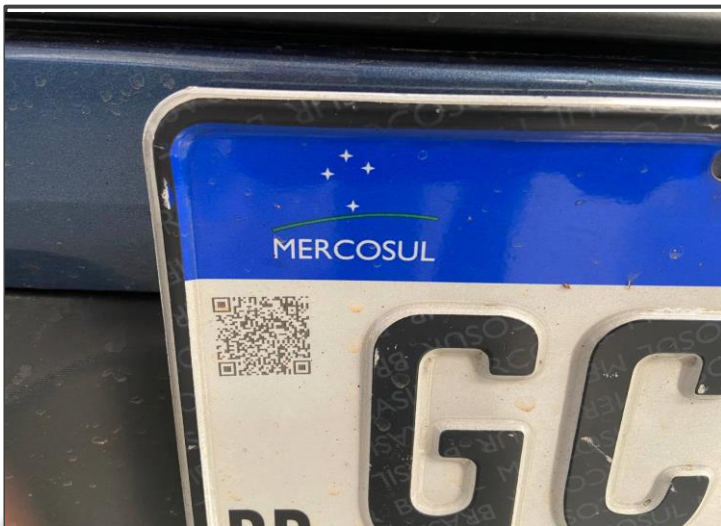
➡ Macro Foto do QR Code/Lacre da Placa

| CRCode: Não Violado | Placa: Mercosul |

A PLACA ESTÁ OK
