## APRESENTAÇÃO

| NO. LAUDO: | 5882653 |

| MODELO: | NOVA SAVEIRO RB MBVS |
| PLACA: | QQU9I26 |

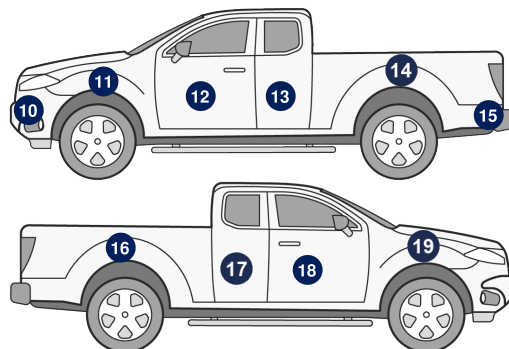
## PINTURA

| 1 - COLUNA DIANTEIRA DIREITA: | PINTURA EM BOAS CONDIÇÕES |
| 2 - COLUNA CENTRAL DIREITA: | PINTURA EM BOAS CONDIÇÕES |
| 4 - CAPÔ DIANTEIRO: | PINTURA EM BOAS CONDIÇÕES |
| 5 - TETO: | PINTURA EM BOAS CONDIÇÕES |
| 6 - TAMPA TRASEIRA: | PINTURA EM BOAS CONDIÇÕES |
| 7 - COLUNA DIANTEIRA ESQUERDA: | PINTURA EM BOAS CONDIÇÕES |
| 8 - COLUNA CENTRAL ESQUERDA: | PINTURA EM BOAS CONDIÇÕES |

| 10 - PARA-CHOQUE DIANTEIRO: | PINTURA EM BOAS CONDIÇÕES |
| 11 - PARA-LAMA DIANTEIRO ESQUERDO: | PINTURA EM BOAS CONDIÇÕES |
| 12 - PORTA DIANTEIRA ESQUERDA: | PINTURA EM BOAS CONDIÇÕES |
| 14 - LATERAL TRASEIRA ESQUERDA: | PINTURA EM BOAS CONDIÇÕES |
| 15 - PARA-CHOQUE TRASEIRO: | PINTURA EM BOAS CONDIÇÕES |

| 16 - LATERAL TRASEIRA DIREITA: | PINTURA EM BOAS CONDIÇÕES |
| 18 - PORTA DIANTEIRA DIREITA: | PINTURA EM BOAS CONDIÇÕES |
| 19 - PARA-LAMA DIANTEIRO DIREITO: | PINTURA EM BOAS CONDIÇÕES |

## OBSERVAÇÃO

NADA CONSTA

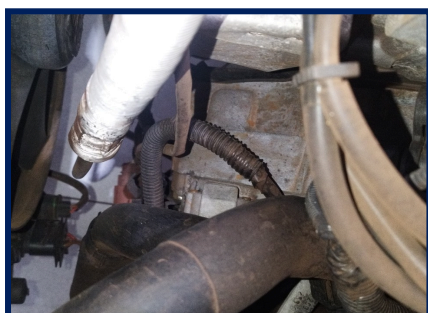
Câmbio

NUMERAÇÃO OBSTRUÍDA (ITEM EXCLUÍDO DO PARECER)

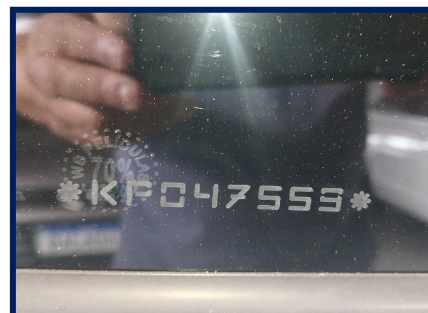
Gravação do vidro

GRAVAÇÃO NÃO ORIGINAL / COINCIDE COM O CHASSI

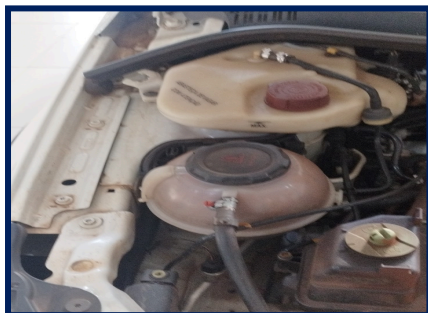
Torre amort diant/direita

SEM AVARIAS APARENTES

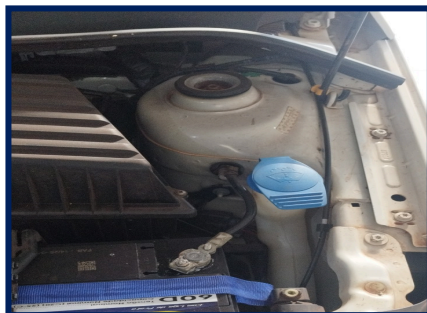
Torre amort diant/esquer

SEM AVARIAS APARENTES

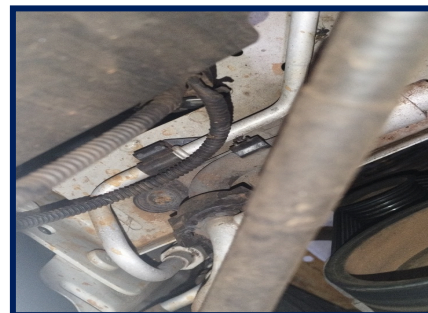
Longarina dianti/direita

SEM AVARIAS APARENTES

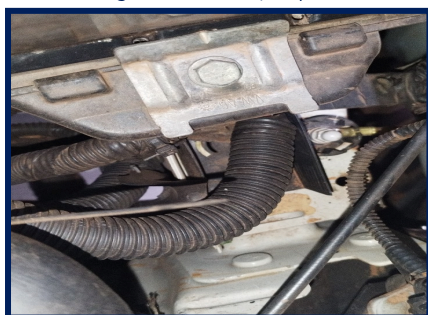
Longarina dianteira/esquerda

SEM AVARIAS APARENTES

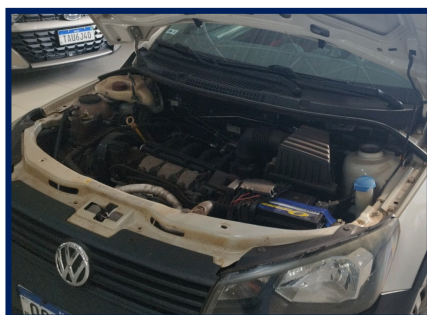
Painel Dianteiro

SEM AVARIAS APARENTES

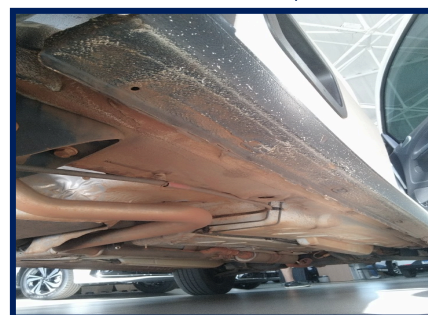
Caixa De Ar Esq

SEM AVARIAS APARENTES

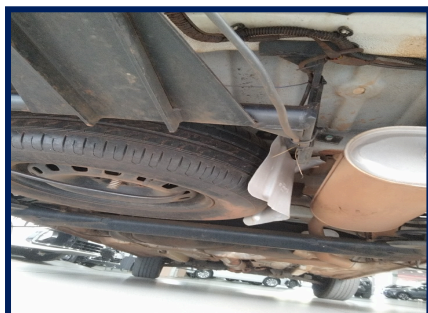
Assoalho Central

SEM AVARIAS APARENTES (ÁREA VISÍVEL)

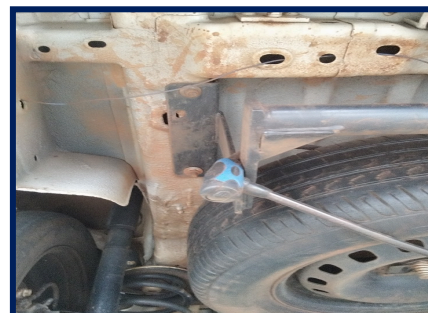
Longarina traseira/esquerda

SEM AVARIAS APARENTES

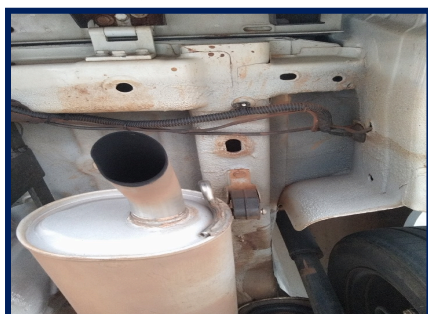
Longarina traseira/direita

SEM AVARIAS APARENTES

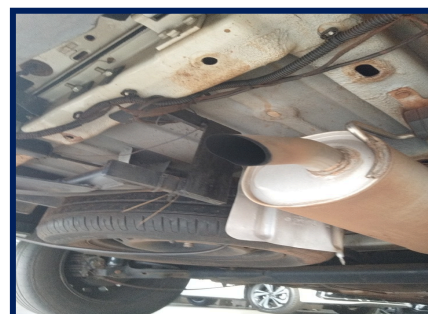
Assoalho Int. Portamalas

SEM AVARIAS APARENTES (ÁREA VISÍVEL)

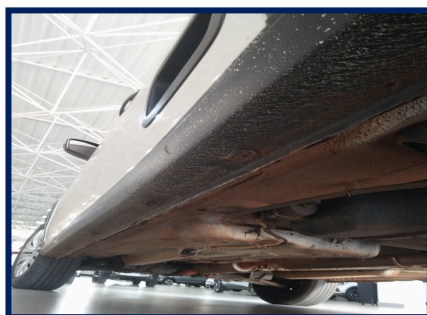
CAIXA DE AR DIR.

SEM AVARIAS APARENTES
