## APRESENTAÇÃO

| NO. LAUDO: | 5769792 |

| MODELO: | VW/SAVEIRO CS RB MPI |
| PLACA: | SHZOF56 |

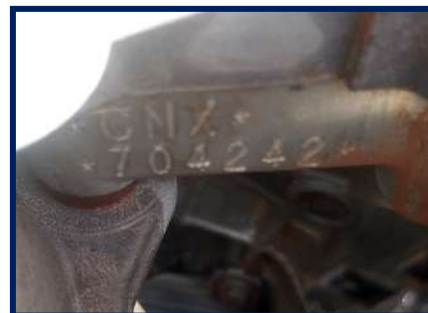
Motor

NO. MOTOR NA BIN: CNX212092  
NO. MOTOR NO VEÍCULO: CNX704242  
NO. MOTOR NO DOCUMENTO: CNX704242

DENTRO DOS PADRÕES HABITUAIS DO FABRICANTE  
DIVERGENTE DA BIN, REGULARIZADA NO CRLV

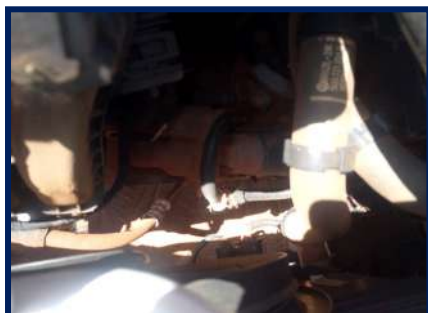
Câmbio

NUMERAÇÃO OBSTRUÍDA (ITEM EXCLUÍDO DO PARECER)

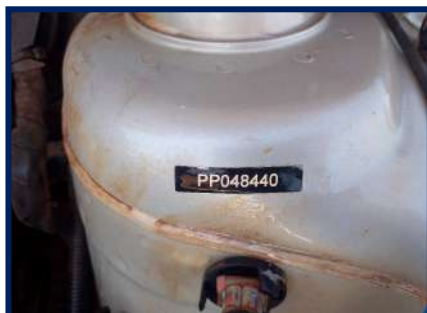
Etiqueta ETA Motor

ETA MOTOR : ETA DENTRO DOS PADRÕES / NUMERAÇÃO COINCIDE COM O CHASSI  
ETA BATENTE DA PORTA : ETA DENTRO DOS PADRÕES / NUMERAÇÃO COINCIDE COM O CHASSI  
ETA ASSOALHO : NÃO OBRIGATÓRIO  
PLAQUETA ANO FABRICAÇÃO : PLAQUETA OK (NACIONAIS E IMPORT. APÓS 1999)

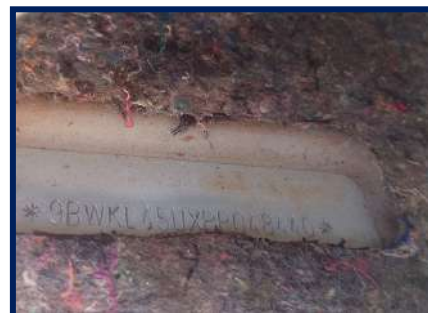
Chassi

NO. CHASSI NA BIN: 9BWKL45UXPP048440  
NO. CHASSI NO VEÍCULO: 9BWKL45UXPP048440  
NO. CHASSI NO DOCUMENTO: 9BWKL45UXPP048440

NUMERAÇÃO IDENTIFICADORA : DENTRO DOS PADRÕES HABITUAIS DO FABRICANTE  
CHAPA SUPORTE : REGIÃO ÍNTEGRA

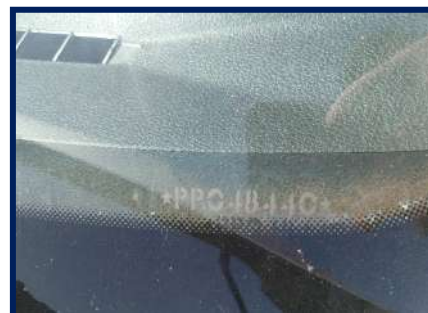
Gravação do vidro

| PARABRISA : | GRAVAÇÃO NÃO ORIGINAL / COINCIDE COM O CHASSI |

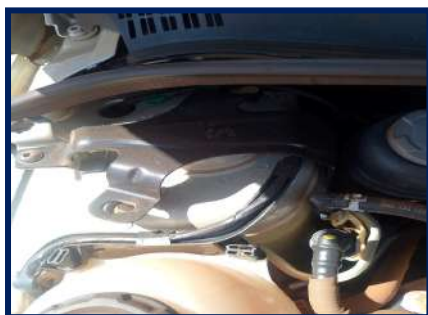
Torre amort diant/direita

| TORRE DO AMORTECEDOR DIANTEI. DIR. : | SEM AVARIAS APARENTES |

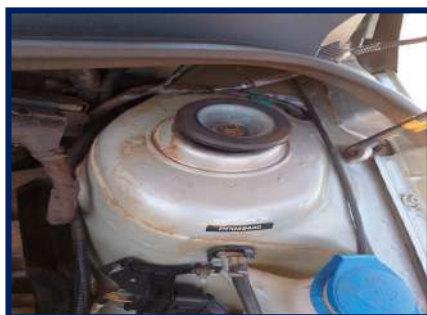
Torre amort diant/esquer

| TORRE DO AMORTECEDOR DIANTEI. ESQ. : | SEM AVARIAS APARENTES |

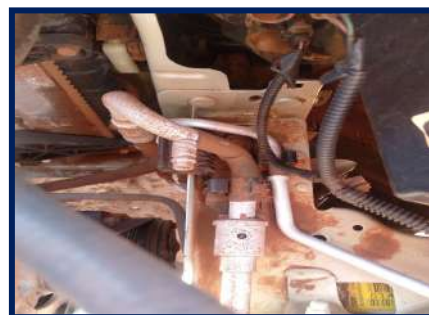
Longarina dianti/direita

| LONGARINA DIANTEI. DIR. : | SEM AVARIAS APARENTES |

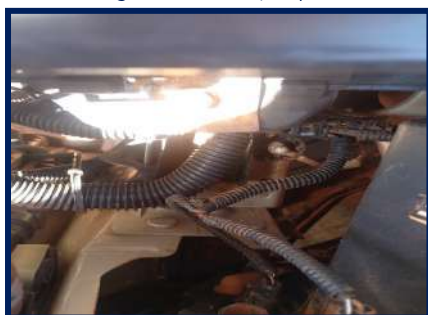
Longarina dianteira/esquerda

| LONGARINA DIANTEI. ESQ. : | SEM AVARIAS APARENTES |

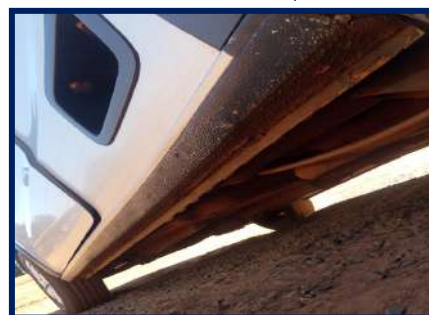
Caixa De Ar Esq

| CAIXA DE AR ESQUERDA . : | SEM AVARIAS APARENTES |

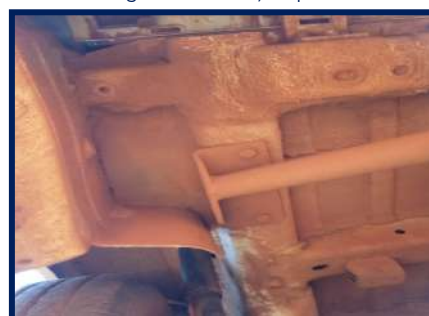
Longarina traseira/esquerda

| LONGARINA TRASEI. ESQ. : | SEM AVARIAS APARENTES |

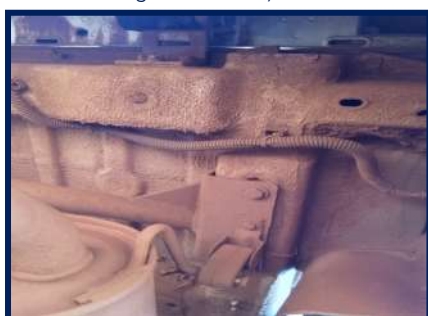
Longarina traseira/direita

| LONGARINA TRASEI. DIR. : | SEM AVARIAS APARENTES |

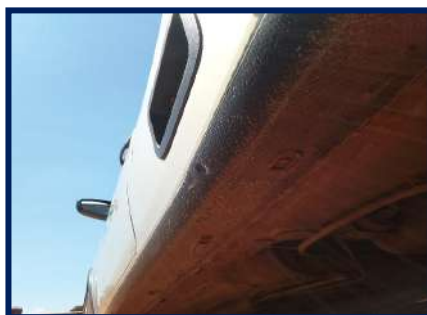
CAIXA DE AR DIR.

| CAIXA DE AR DIREITA . : | SEM AVARIAS APARENTES |
