**Vistoria - 247440**

10/06/2026

**Vistoria de Veículo**

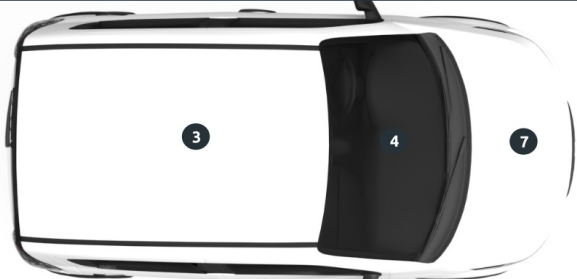
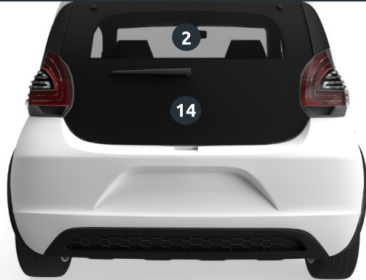
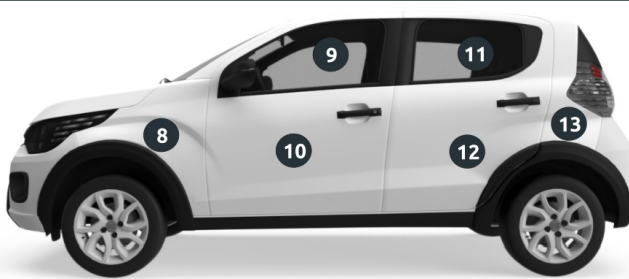
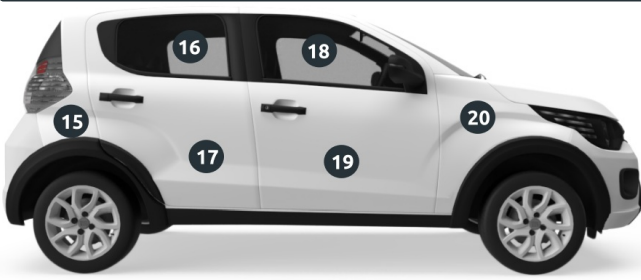
| | Item | Status |
|---|---|---|
| 7 | Capô | Repintura |
| 8 | Paralama Esquerdo | Repintura |
| 10 | Porta Motorista | Avariado |

| | Item | Status |
|---|---|---|
| 13 | Paralama Traseiro / E | Avariado |
| 14 | Tampa Traseira | Reparado |
| 15 | Paralama Traseiro / D | Avariado |
| 17 | Porta Traseira / D | Avariado |
| 19 | Porta Passageiro / D | Repintura |

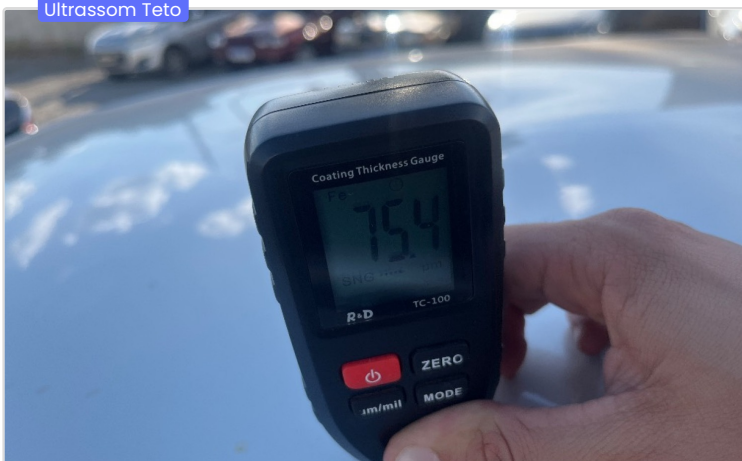
Ultrassom Teto

| | Item | Status |
|---|---|---|
| 3 | Teto | Nada Consta |

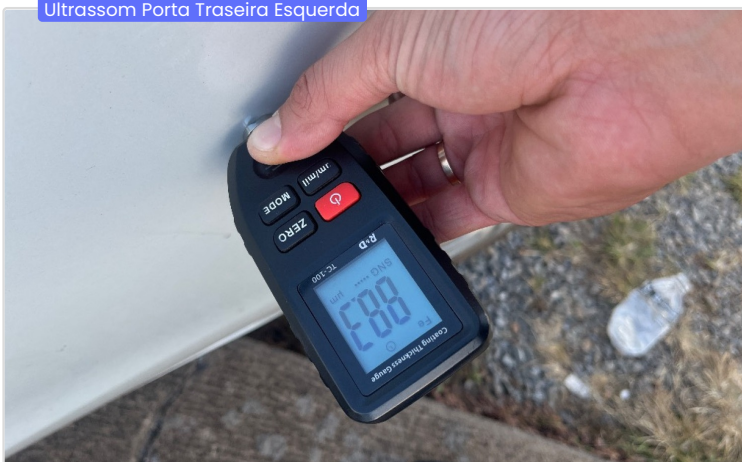
Ultrassom Porta Traseira Esquerda

| | Item | Status |
|---|---|---|
| 12 | Porta Traseira / E | Nada Consta |

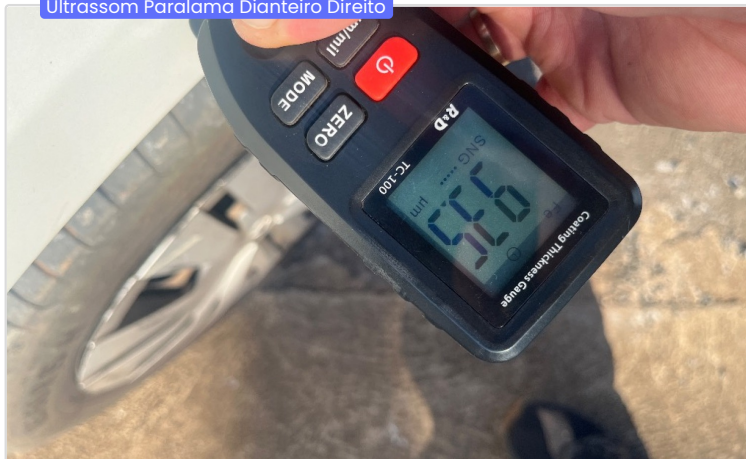
Ultrassom Paralamas Dianteiro Direito

| | Item | Status |
|---|---|---|
| 20 | Paralama Direito | Nada Consta |

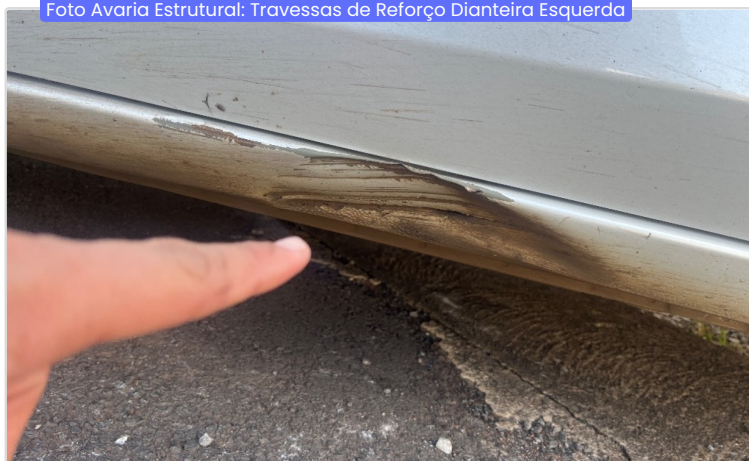
**Estrutura:** Travessas de Reforço Dianteira Esquerda: avariado

| Item | Status |
|---|---|
| 29 Travessas de Reforço Dianteira Esquerda | Avariado |

Foto Avaria Estrutural: Travessas de Reforço Dianteira Esquerda

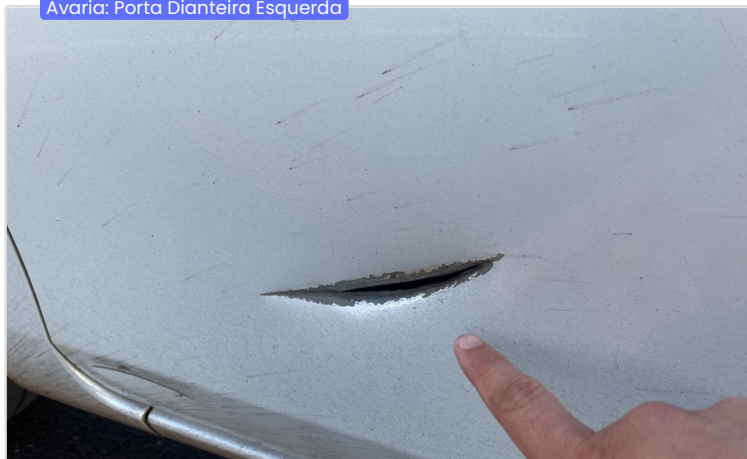
Avaria: Porta Dianteira Esquerda

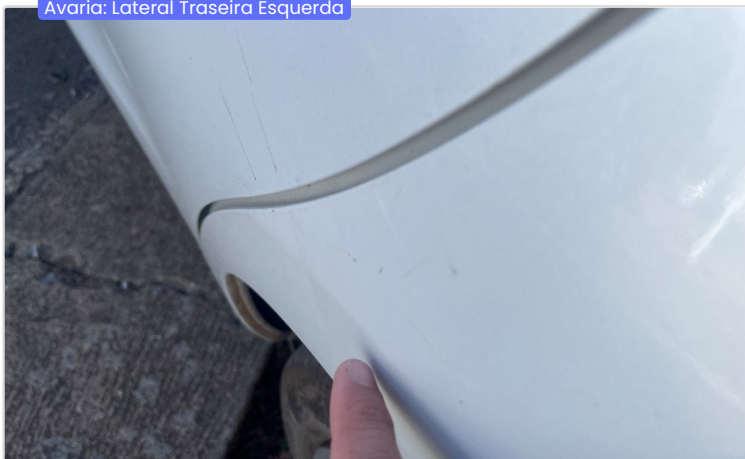
Avaria: Lateral Traseira Esquerda

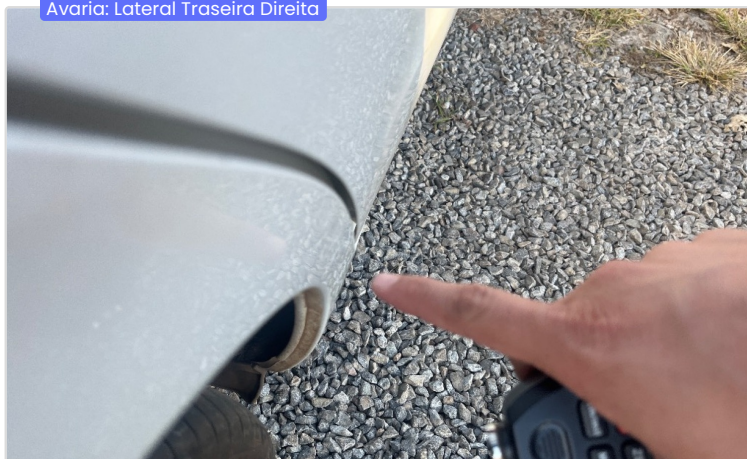
Avaria: Lateral Traseira Direita

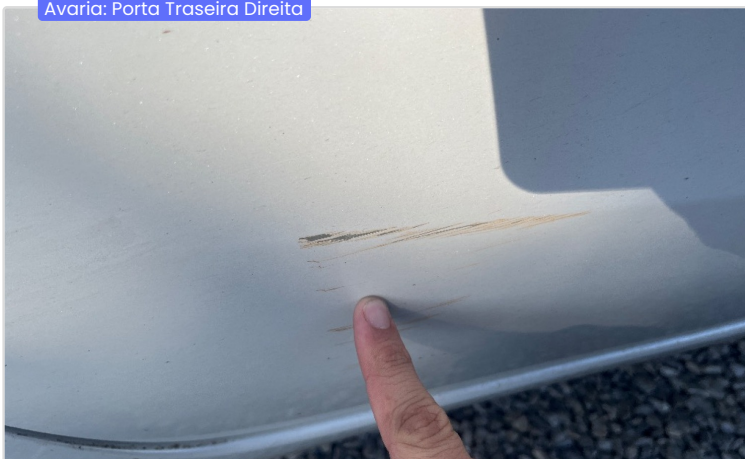
Avaria: Porta Traseira Direita
