## LAUDO CAUTELAR VEICULAR - PEQUENO PORTE

| Placa: | PIW5513 | Estado: | PI |
| Marca/Modelo: | RENAULT/CAPTUR INTEN 20A | | |

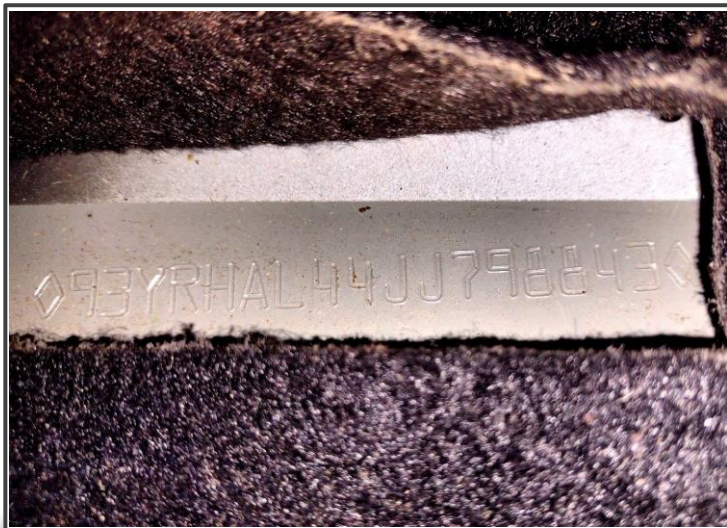
- ✓ NÃO Apresentava Indícios Evidentes de Adulteração (Chassi ORIGINAL).
- ✓ Efetuada a Pesquisa da Ficha de Montagem do Veículo; Constata-se que o Chassi era Original de Fábrica.

Macro Foto Nº Chassi: **93YRHAL44JJ798843**

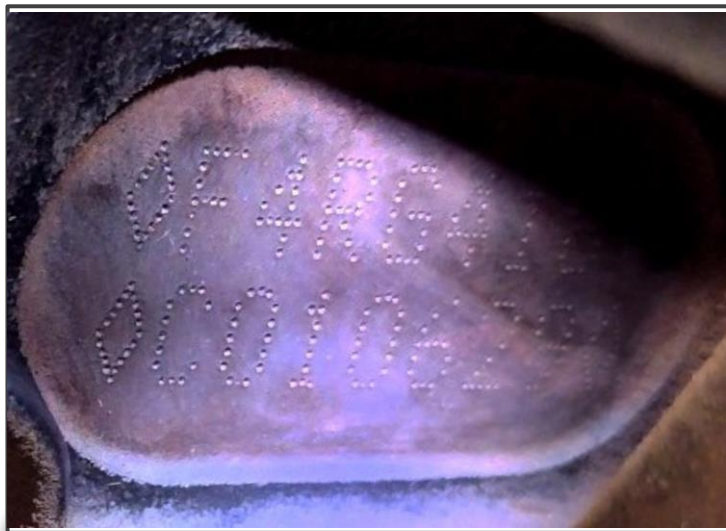
- ✓ NÃO Apresentava Indícios Evidentes de Adulteração.
- ✓ Motor em Conformidade com a BIN (Base de Identificação Nacional).

Foto do Número do Motor: **F4RG418C010629**

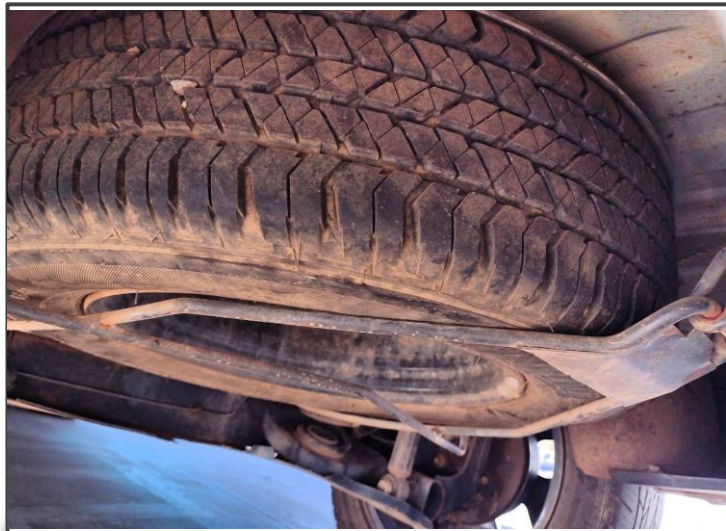
Itens Obrigatórios: Equipamentos Obrigatórios OK

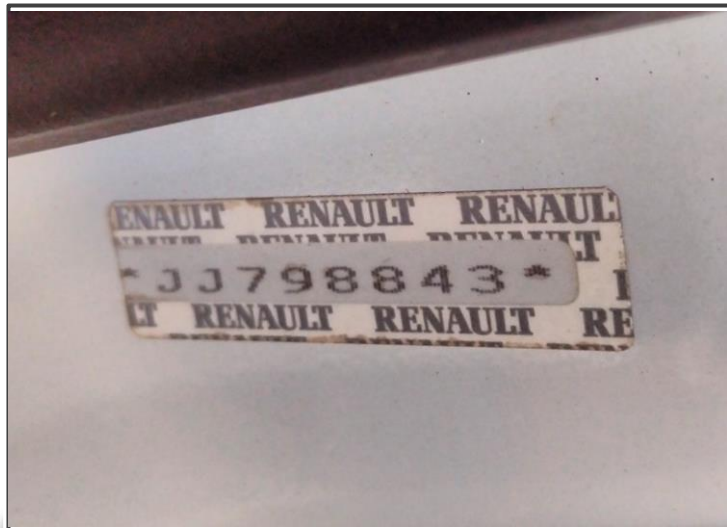
Coluna da Porta: ✓ Etiqueta Original. Compartimento do Motor: ✓ Etiqueta Original.

→ Etiqueta Obrigatória da Coluna da Porta

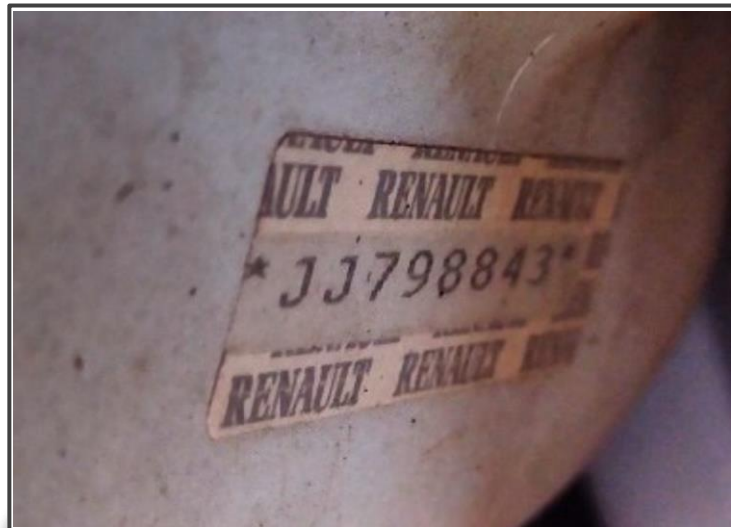
→ Etiqueta Obrigatória do Compartimento do Motor

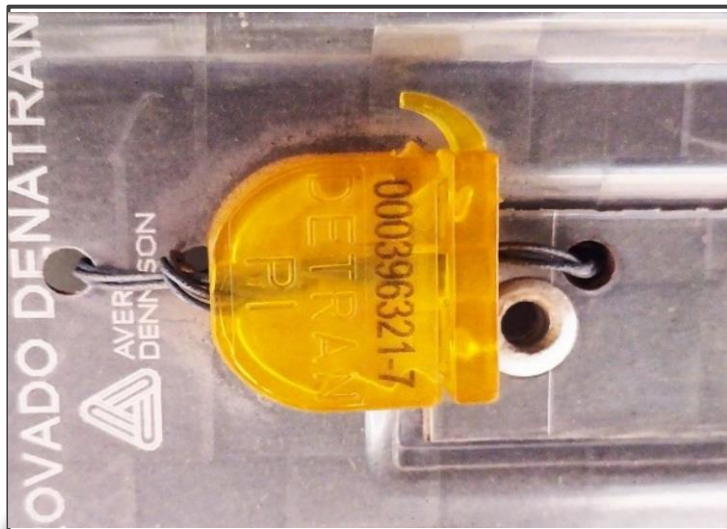
| Lacre: Não Violado | Placa: Refletiva |

→ Macro Foto do QR Code/Lacre da Placa

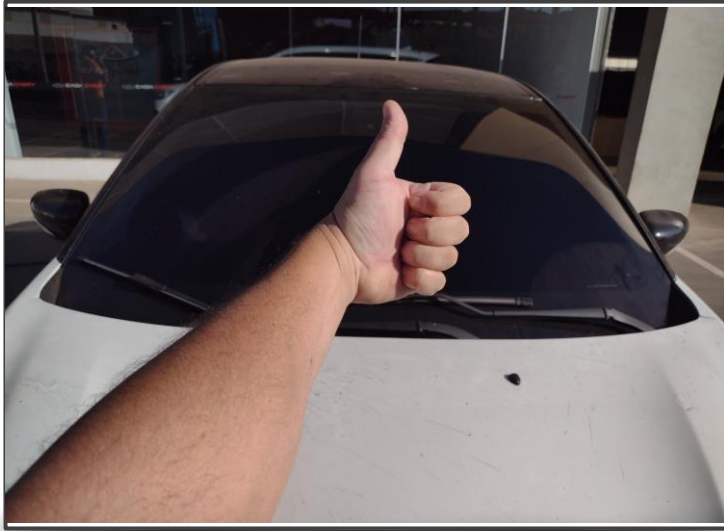
| Dianteiro (Para-Brisas) ⚠ Vidro Não Original (Grav. Paralela). | Porta Diant. Direita: ✓ Vidro Original. |

➡ Foto das Condições do vidro dianteiro (Para-brisa)

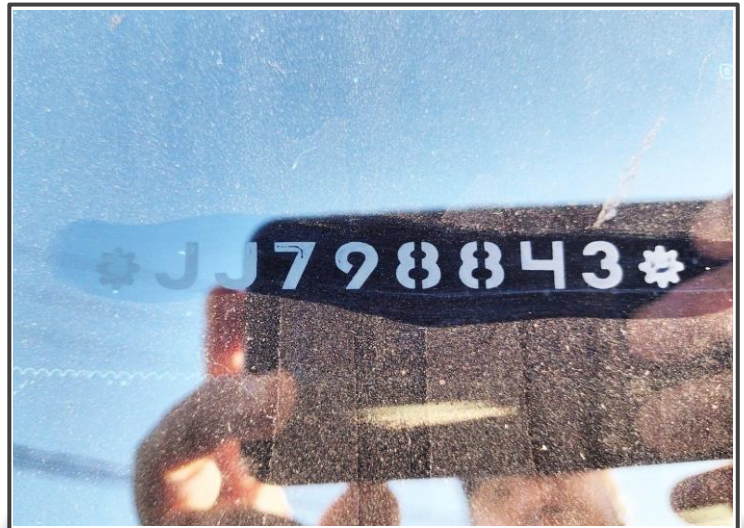
➡ Foto da Gravação do Vidro Para-Brisas
