## LAUDO CAUTELAR VEICULAR - PEQUENO PORTE

| Placa: | RVW1F76 | Estado: | MG | Odômetro: | 90.723 |
| Marca/Modelo: | JEEP/COMMANDER LIM TD380 | | | | |

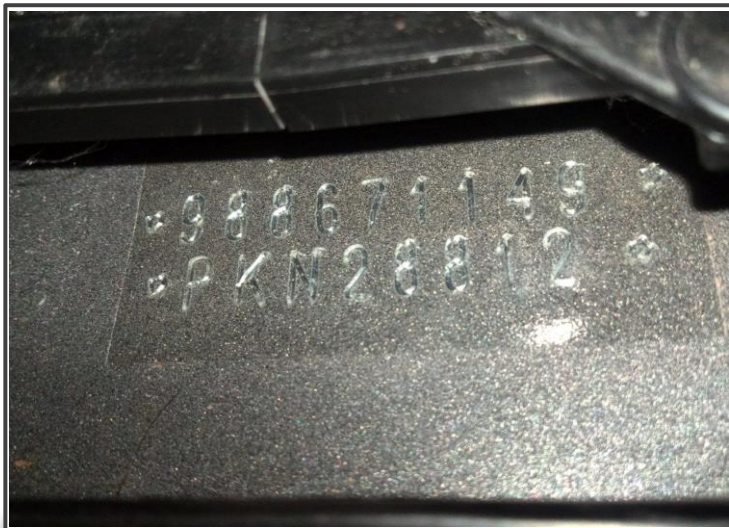
Macro Foto Nº Chassi: **988671149 3**  
**PKN28812 3**

- ✓ NÃO Apresentava Indícios Evidentes de Adulteração (Chassi ORIGINAL).
- ✓ Efetuada a Pesquisa da Ficha de Montagem do Veículo; Constatou-se que o Chassi era Original de Fábrica.

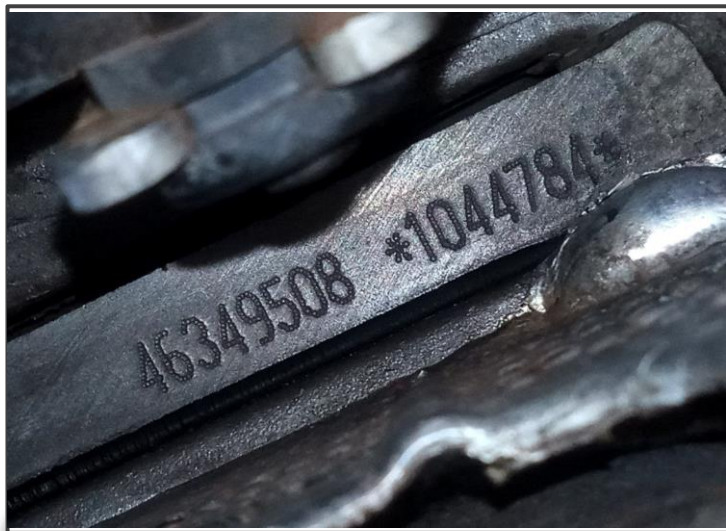
Foto do Número do Motor: **463495081044784**

- ✓ NÃO Apresentava Indícios Evidentes de Adulteração.
- ✓ Motor em Conformidade com a BIN (Base de Identificação Nacional).

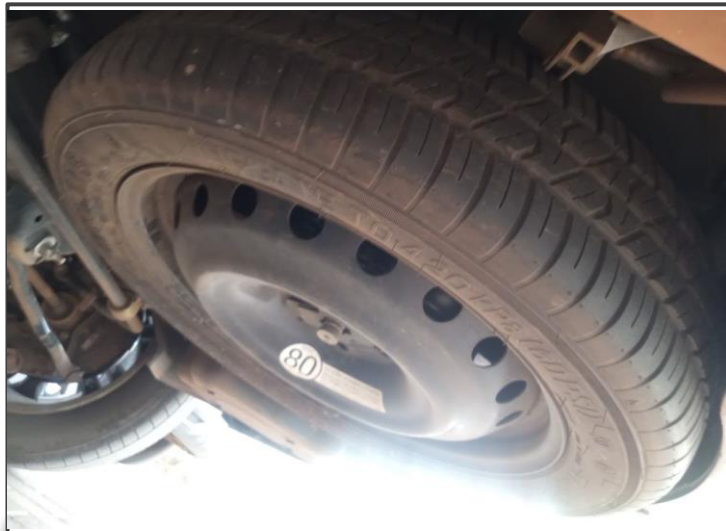
Itens Obrigatórios: Equipamentos Obrigatórios OK

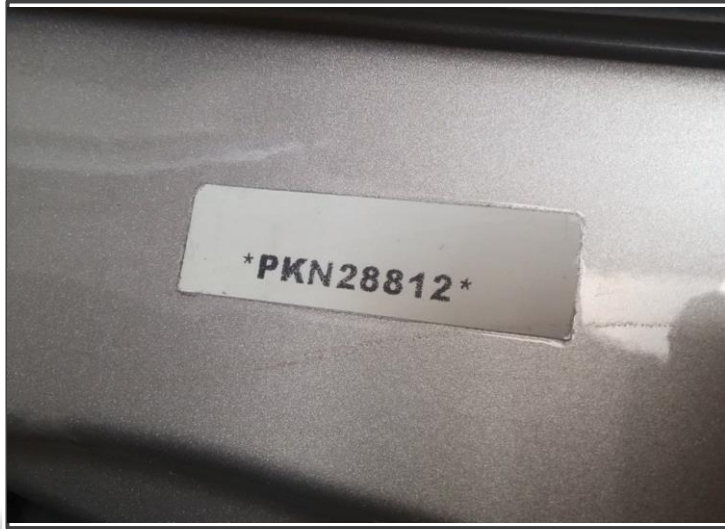
➡ Etiqueta Obrigatória da Coluna da Porta

Coluna da Porta: ✓ Etiqueta Original. Compartimento do Motor: ✓ Etiqueta Original.

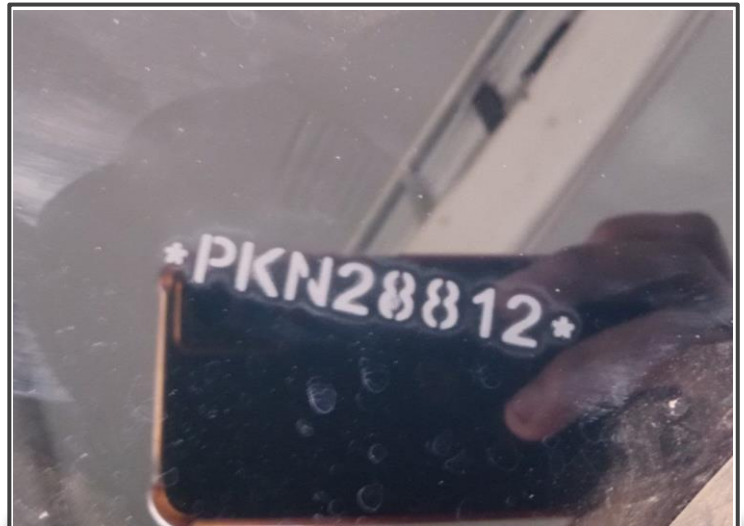
➡ Foto da Gravação do Vidro Para-Brisas

Dianteiro (Para-Brisas) ✓ Vidro Original.  
Porta Dianteira Esquerda: ✓ Vidro Original.  
Porta Traseira Esquerda: ✓ Vidro Original.  
Lateral Traseira Esquerda: ✓ Vidro Original.  
Vidro Traseiro: ✓ Vidro Original.
