## LAUDO CAUTELAR VEICULAR - PEQUENO PORTE

| Marca/Modelo: | I/VW TAOS CL TSI AE | | |
| Número do Chassi: | 8AWBJ6B23NA814953 | | |

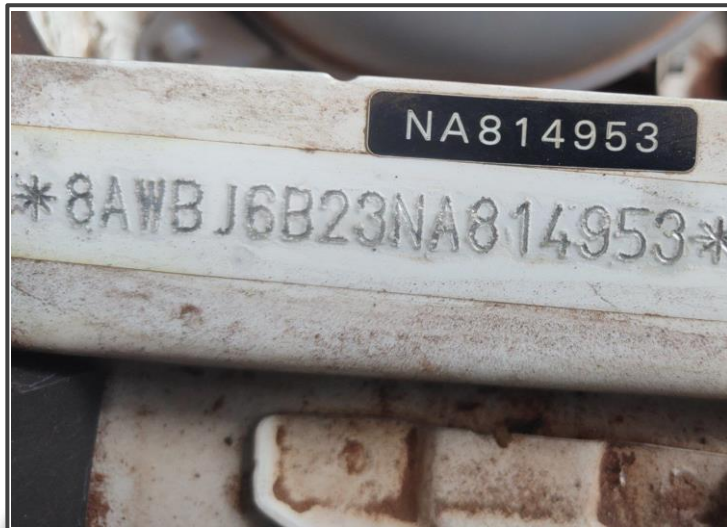
- ✓ NÃO Apresentava Indícios Evidentes de Adulteração (Chassi ORIGINAL).
- ✓ Efetuada a Pesquisa da Ficha de Montagem do Veículo; Constata-se que o Chassi era Original de Fábrica.

Macro Foto Nº Chassi: **8AWBJ6B23NA814953**

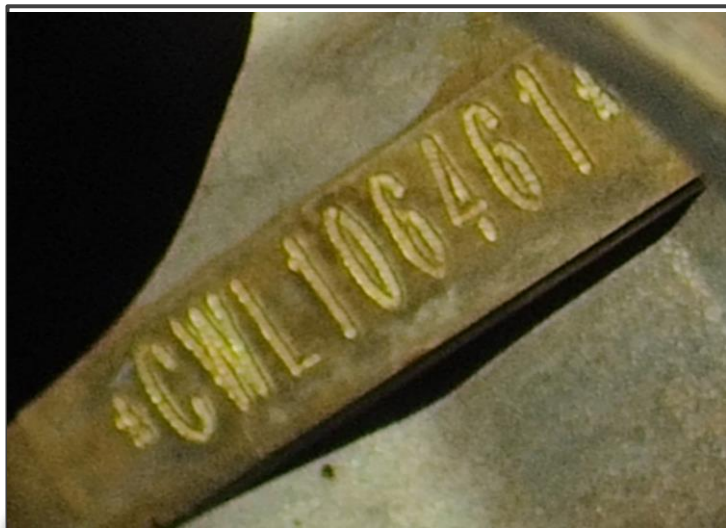
- ✓ NÃO Apresentava Indícios Evidentes de Adulteração.
- ✓ Motor em Conformidade com a BIN (Base de Identificação Nacional).

Foto do Número do Motor: **CWL106461**

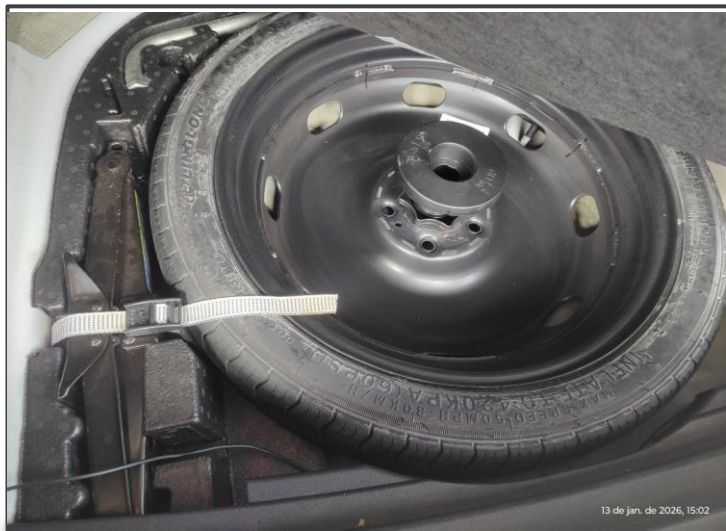
Itens Obrigatórios: Equipamentos Obrigatórios OK

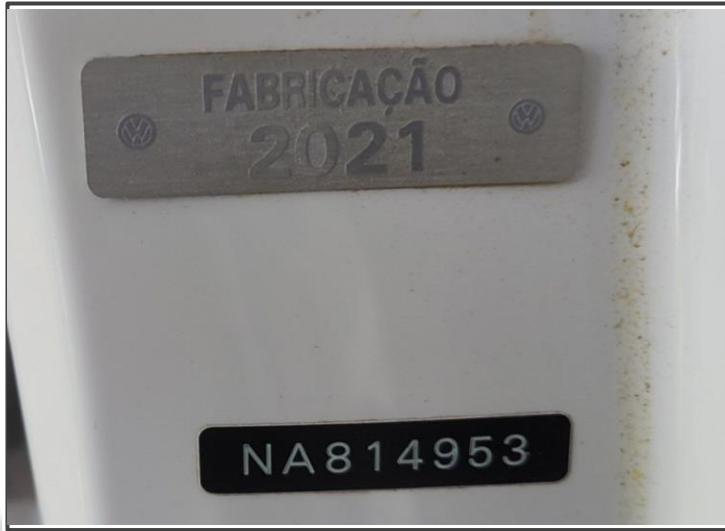
→ Etiqueta Obrigatória da Coluna da Porta

Coluna da Porta: ✓ Etiqueta Original. Compartimento do Motor: ✓ Etiqueta Original.

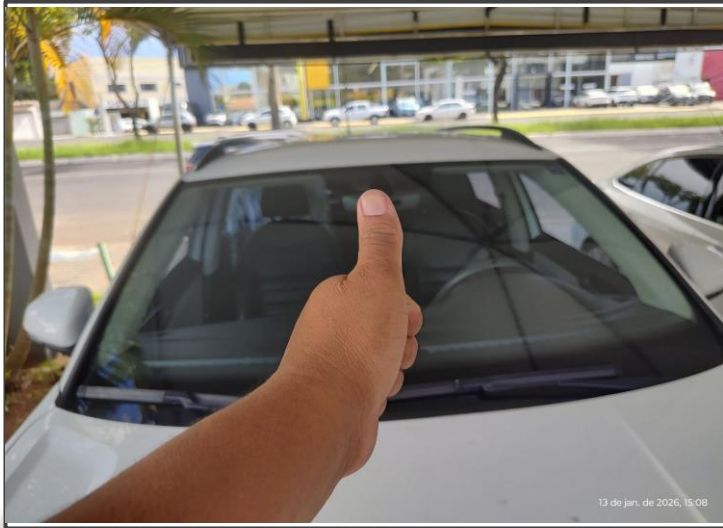
| Dianteiro (Para-Brisas) ⚠ Vidro Não Original (Grav. Paralela). | Porta Diant. Direita: ✓ Vidro Original. |

➡ Foto das Condições do vidro dianteiro (Para-brisa)

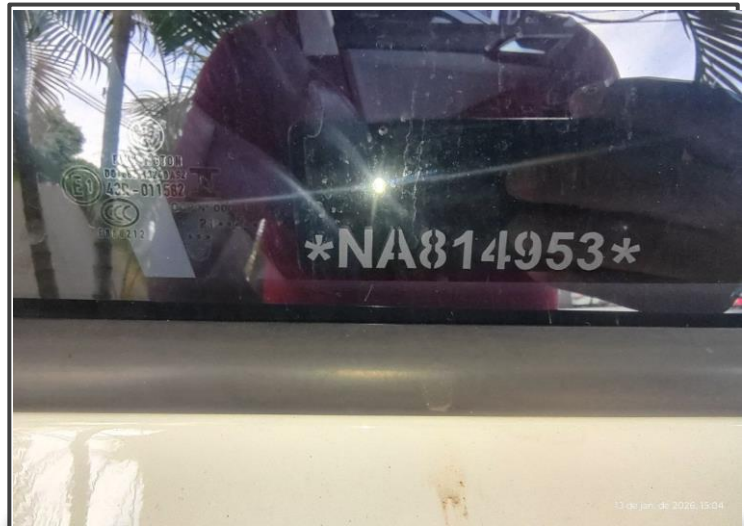
➡ Foto da Gravação do Vidro Para-Brisas
