## LAUDO CAUTELAR VEICULAR - PEQUENO PORTE

| Placa: | QXD9247 | Estado: | MG |
| Marca/Modelo: | JEEP/RENEGADE THAWK AT D | | |

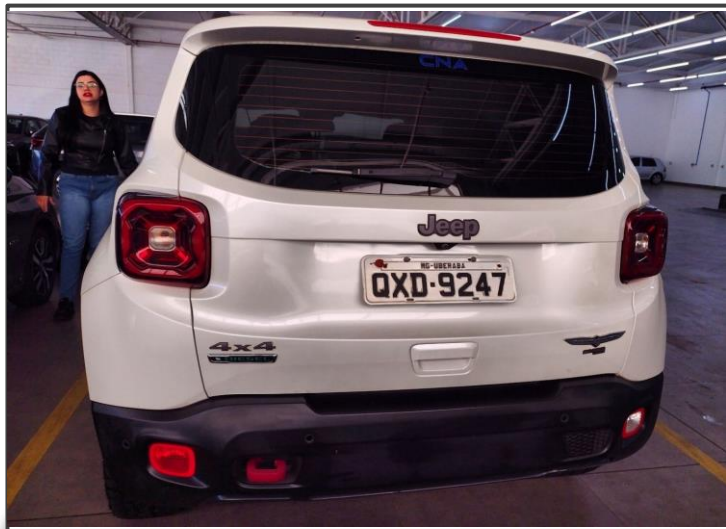
Foto da Traseira e da Placa: **QXD9247**

Situação da Placa: TROCAR A PLACA

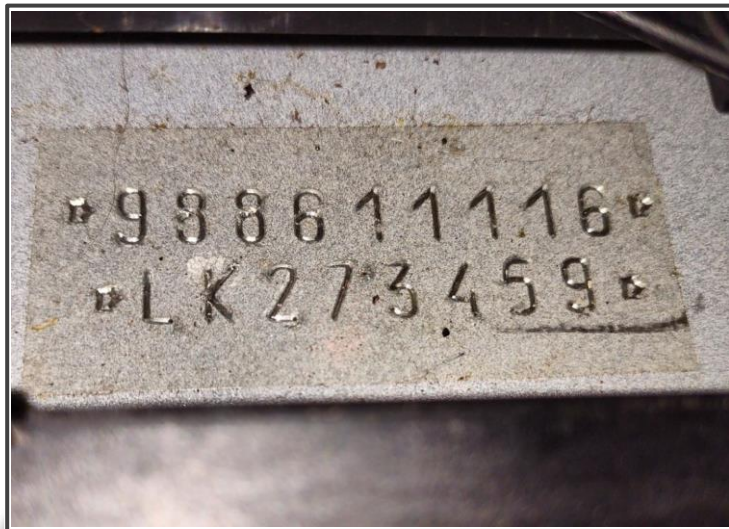
- ✓ NÃO Apresentava Indícios Evidentes de Adulteração (Chassi ORIGINAL).
- ✓ Efetuada a Pesquisa da Ficha de Montagem do Veículo; Consta-se que o Chassi era Original de Fábrica.

Macro Foto Nº Chassi: **98861116LK273459**

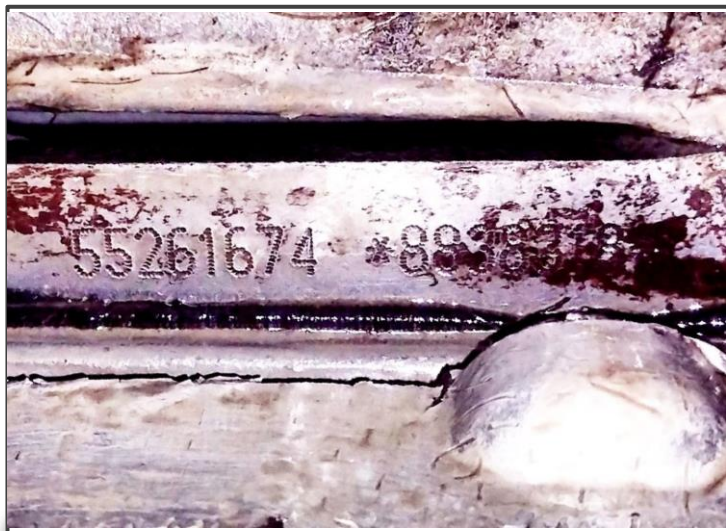
- ✓ NÃO Apresentava Indícios Evidentes de Adulteração.
- ✓ Motor em Conformidade com a BIN (Base de Identificação Nacional).

Foto do Número do Motor: **552616748838318\***

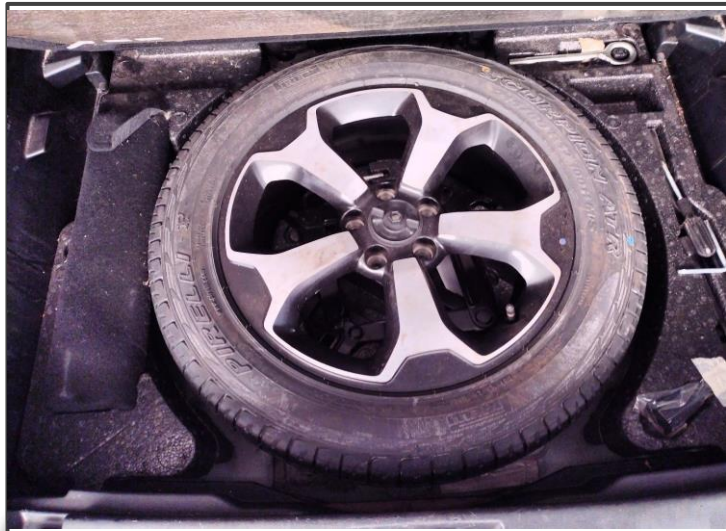
Itens Obrigatórios: Equipamentos Obrigatórios OK

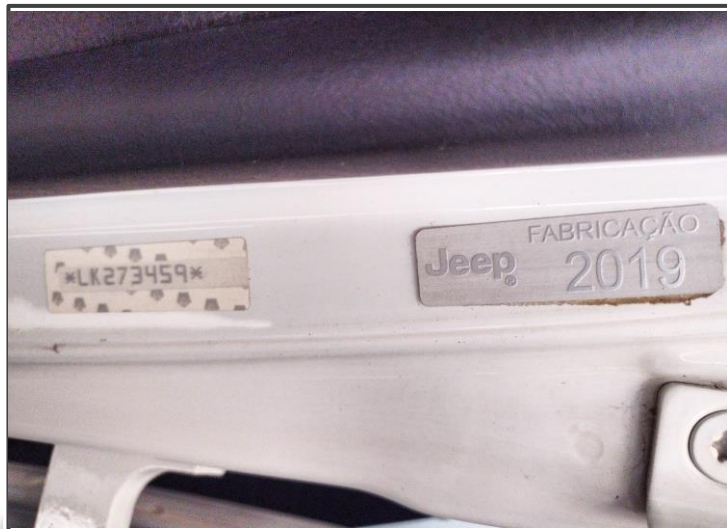
➔ Etiqueta Obrigatória da Coluna da Porta

Coluna da Porta: ✓ Etiqueta Original.

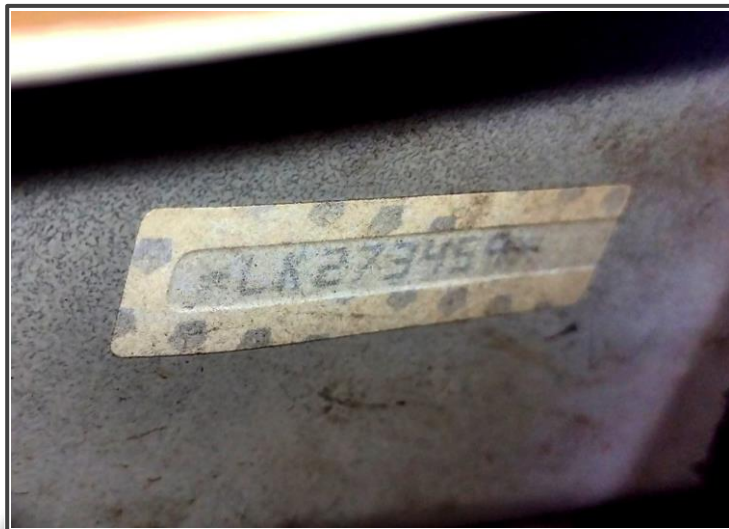
➔ Etiqueta Obrigatória do Compartimento do Motor

Compartimento do Motor: ✓ Etiqueta Original.

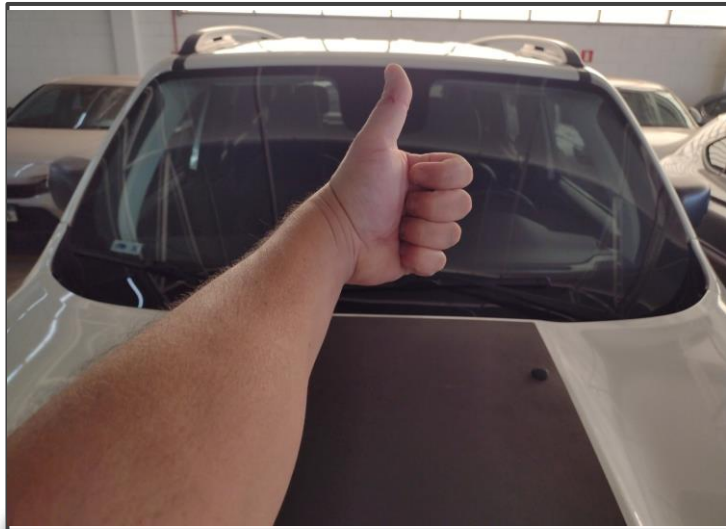
➡ Foto das Condições do vidro dianteiro (Para-brisa)

- Dianteiro (Para-Brisas) ⚠ Vidro Não Original (Grav. Paralela).
- Porta Diant. Esquerda: ✓ Vidro Original.
- Porta Tras. Esquerda: ✓ Vidro Original.
- Lateral Tras. Esquerda: ✓ Vidro Originalmente Sem Gravação.
- Vidro Traseiro: ✓ Vidro Original.
