## LAUDO CAUTELAR VEICULAR - PEQUENO PORTE

| Marca/Modelo: | I/HONDA CR-V EXL FLEX | | |
| Número do Chassi: | 3HGRM5870DG502780 | | |

## Conclusão do Laudo: VEÍCULO APROVADO COM OBSERVAÇÕES

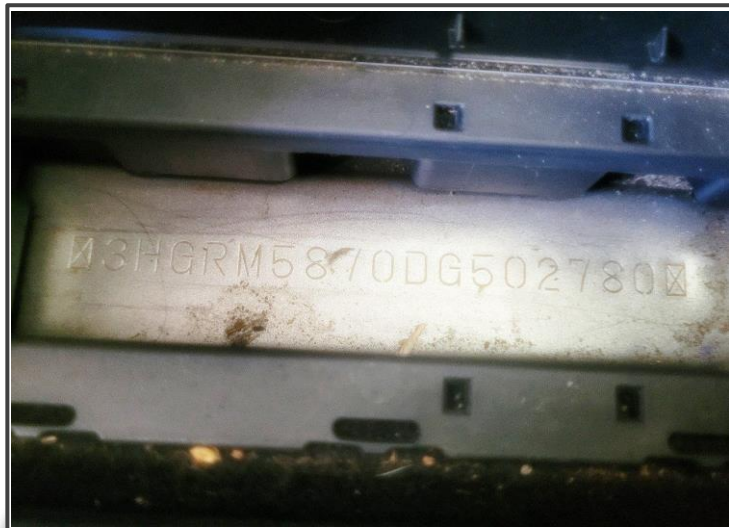
Macro Foto Nº Chassi: **3HG RM5870DG502780**

- ✓ NÃO Apresentava Indícios Evidentes de Adulteração (Chassi ORIGINAL).
- ✓ Efetuada a Pesquisa da Ficha de Montagem do Veículo; Constata-se que o Chassi era Original de Fábrica.

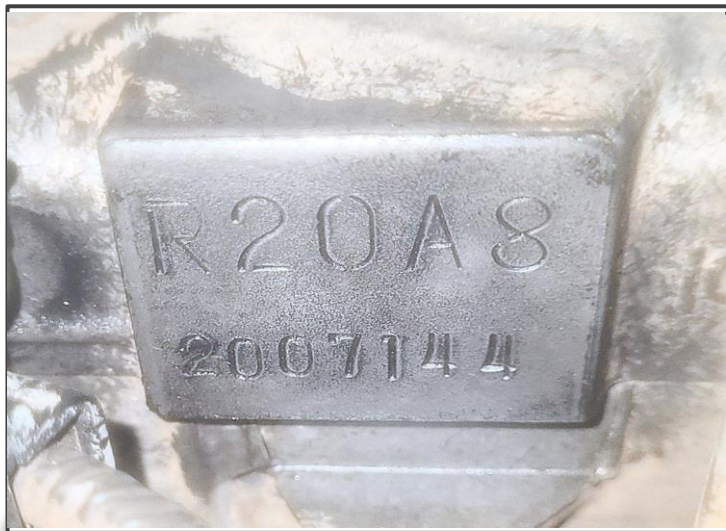
Foto do Número do Motor: **R20A82007144**

- ✓ NÃO Apresentava Indícios Evidentes de Adulteração.
- ✓ Motor em Conformidade com a BIN (Base de Identificação Nacional).

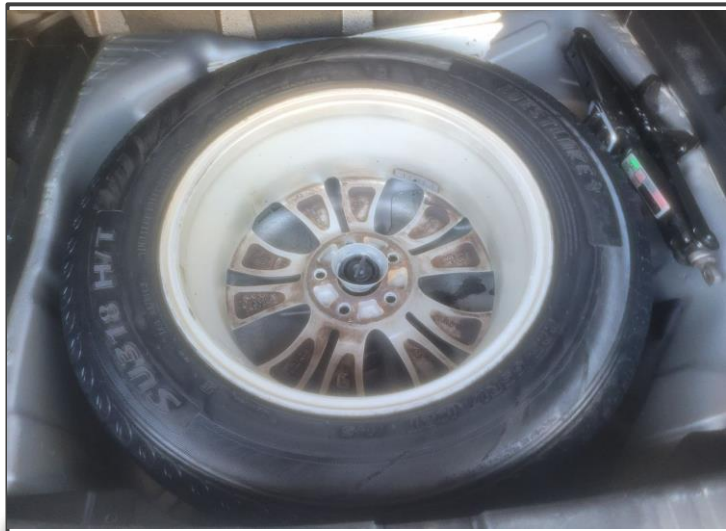
Itens Obrigatórios: Equipamentos Obrigatórios OK

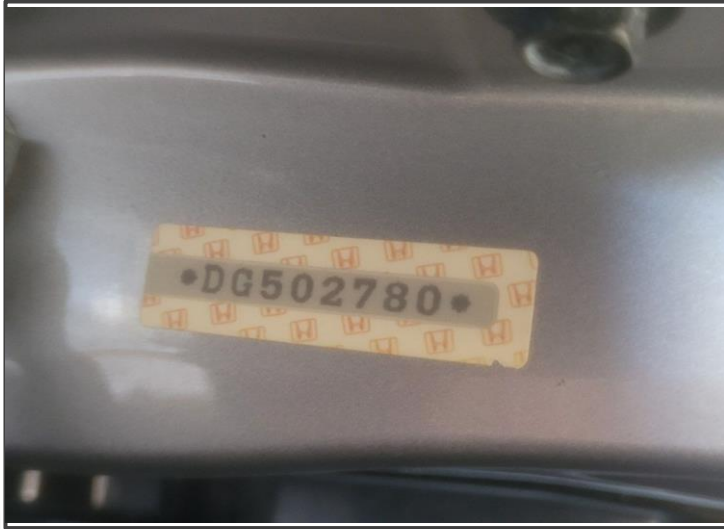
➡ Etiqueta Obrigatória da Coluna da Porta

Coluna da Porta: ✓ Etiqueta Original. Compartimento do Motor: ✓ Etiqueta Original.

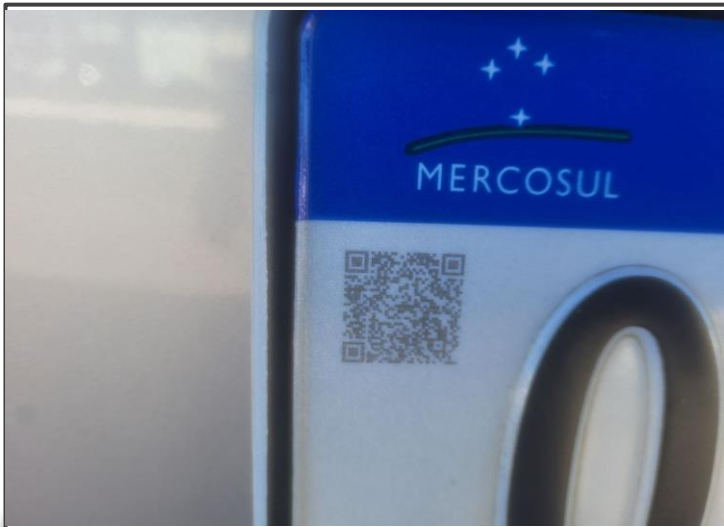
➡ Macro Foto do QR Code/Lacre da Placa

CRCODE: Não Violado Placa: Mercosul
