## LAUDO CAUTELAR VEICULAR - PEQUENO PORTE

| Placa: | PRV1F23 | Estado: | MG |
| Marca/Modelo: | FIAT/TORO FREEDOM AT9 D | | |

## Conclusão do Laudo: VEÍCULO APROVADO COM OBSERVAÇÕES

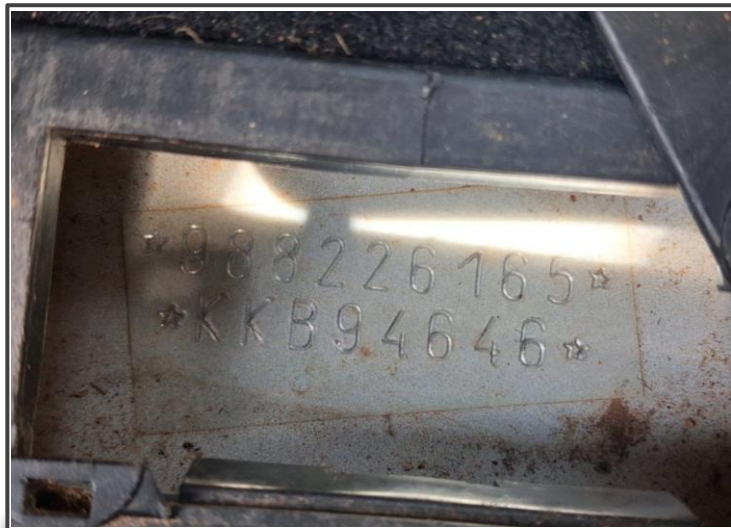
- ✓ NÃO Apresentava Indícios Evidentes de Adulteração (Chassi ORIGINAL).
- ✓ Efetuada a Pesquisa da Ficha de Montagem do Veículo; Constata-se que o Chassi era Original de Fábrica.

Macro Foto Nº Chassi: **988226165KKB94646**

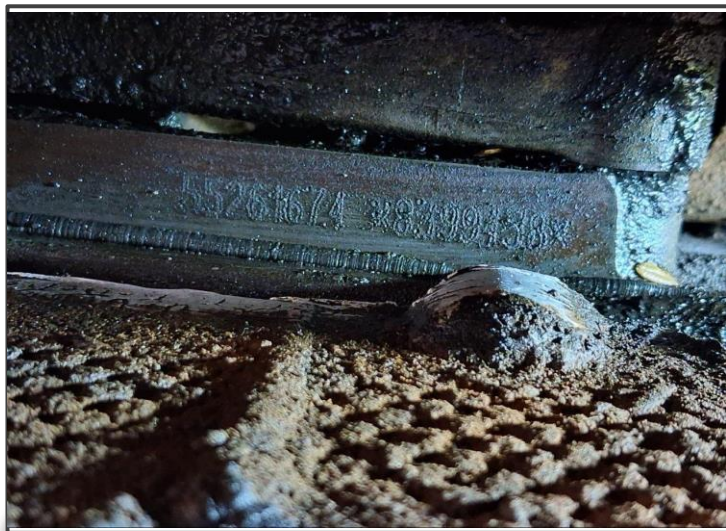
- ✓ NÃO Apresentava Indícios Evidentes de Adulteração.
- ✓ Motor em Conformidade com a BIN (Base de Identificação Nacional).

Foto do Número do Motor: **55261674-38399438**

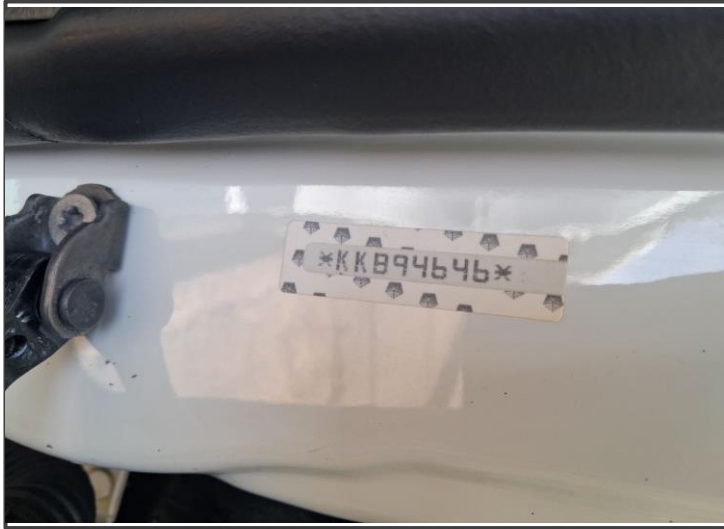
Coluna da Porta: ✓ Etiqueta Original. Compartimento do Motor: ✓ Etiqueta Original.

➡ Etiqueta Obrigatória da Coluna da Porta

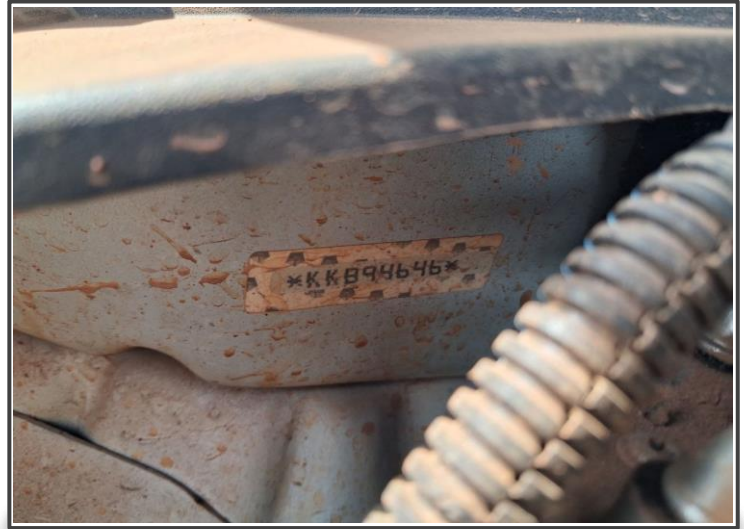
➡ Etiqueta Obrigatória do Compartimento do Motor

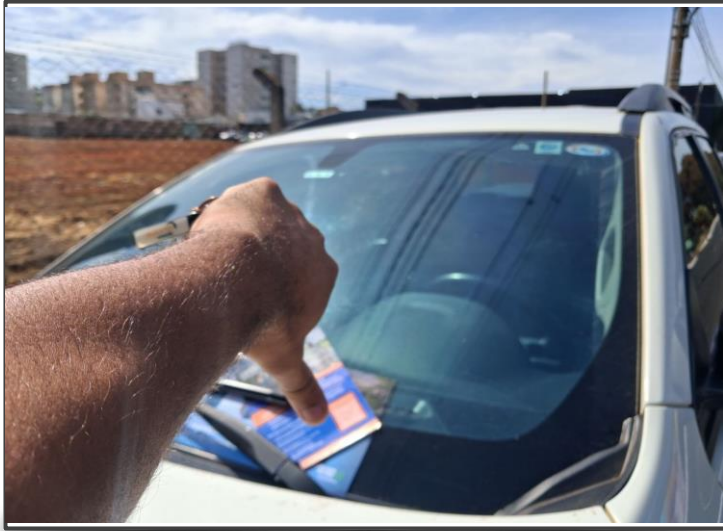
Observações: VEÍCULO POSSUI REPINTURA EM TODA LATERAL DIREITA E CAPÔ. PARABRISA TRINCADO.

➡ Foto das Condições do vidro dianteiro (Para-brisa)
