## LAUDO CAUTELAR VEICULAR - PEQUENO PORTE

| Placa: | RBS2C12 | Estado: | GO |
| Marca/Modelo: | FORD/KA SE 1.0 HA C | | |

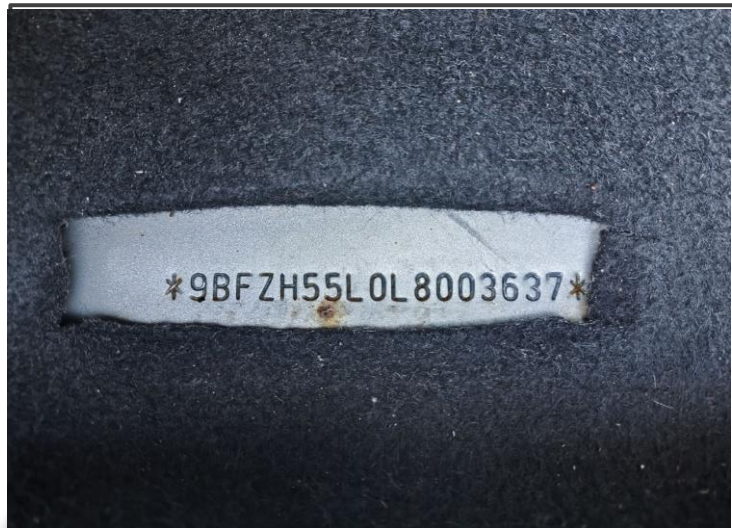
- ✓ NÃO Apresentava Indícios Evidentes de Adulteração (Chassi ORIGINAL).
- ✓ Efetuada a Pesquisa da Ficha de Montagem do Veículo; Constata-se que o Chassi era Original de Fábrica.

Macro Foto Nº Chassi: **9BFZH55L0L8003637**

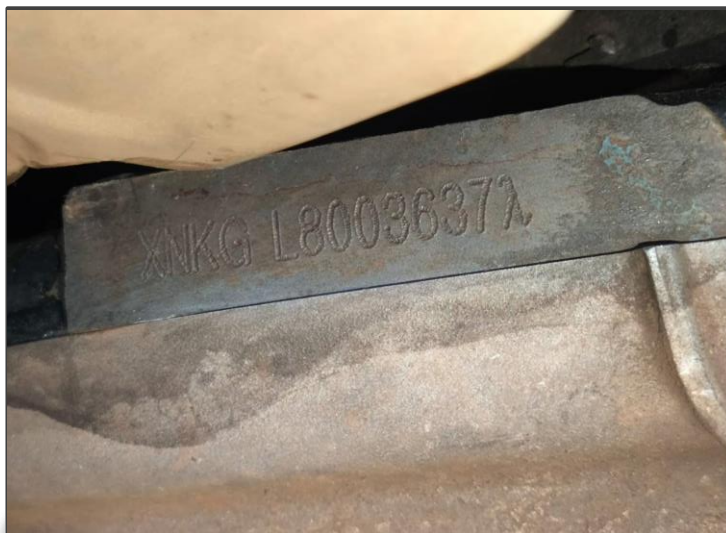
- ✓ NÃO Apresentava Indícios Evidentes de Adulteração.
- ✓ Motor em Conformidade com a BIN (Base de Identificação Nacional).

Foto do Número do Motor: **XNKGL8003637**

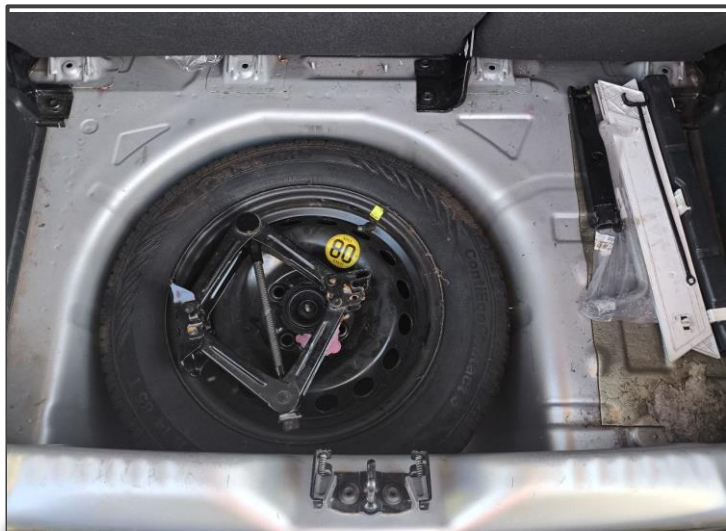
Itens Obrigatórios: Equipamentos Obrigatórios OK

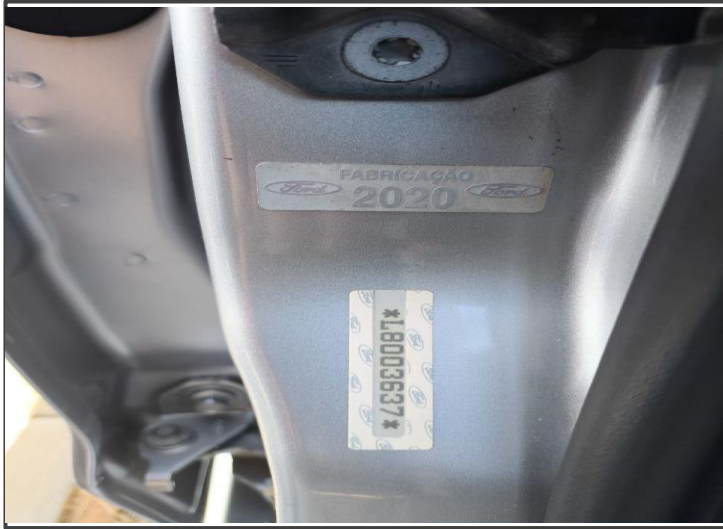
➡ Etiqueta Obrigatória da Coluna da Porta

Coluna da Porta: ✓ Etiqueta Original.

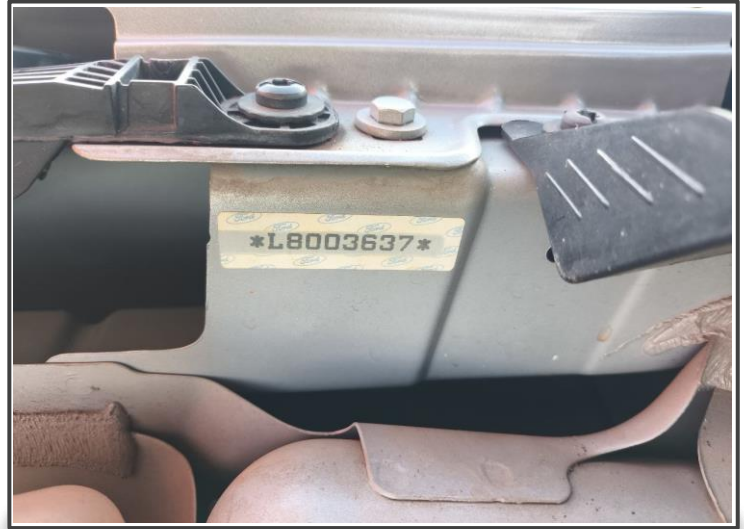
➡ Etiqueta Obrigatória do Compartimento do Motor

Compartimento do Motor: ✓ Etiqueta Original.

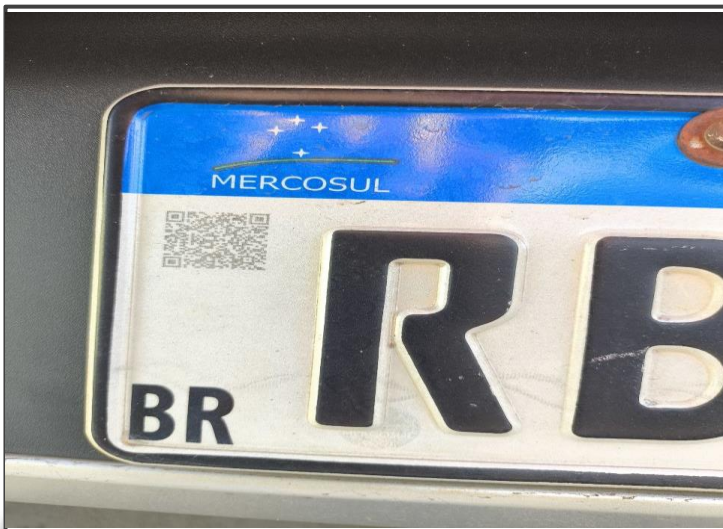
➡ Macro Foto do QR Code/Lacre da Placa

CRCode: Não Violado Placa: Mercosul

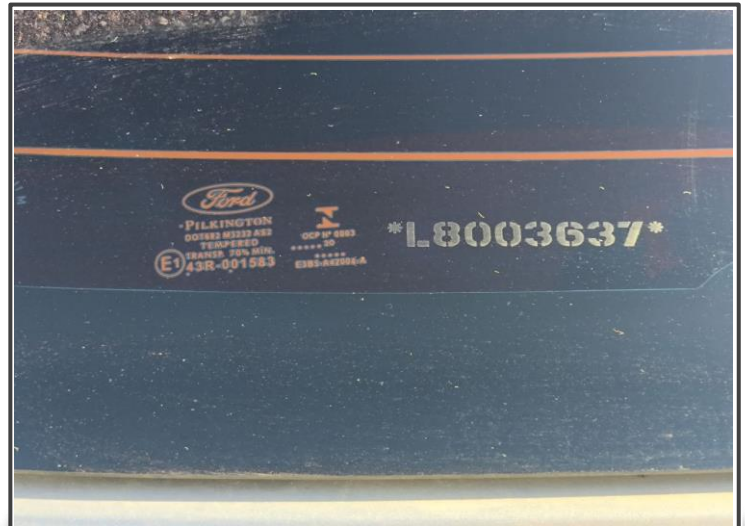
➡ Foto da Gravação do Vidro Para-Brisas

Dianteiro (Para-Brisas) ✓ Vidro Original.
