## LAUDO CAUTELAR VEICULAR - PEQUENO PORTE

| Placa: | QNN1091 | Estado: | MG |
| Marca/Modelo: | CHEVROLET/ONIX 10MT JOYE | | |

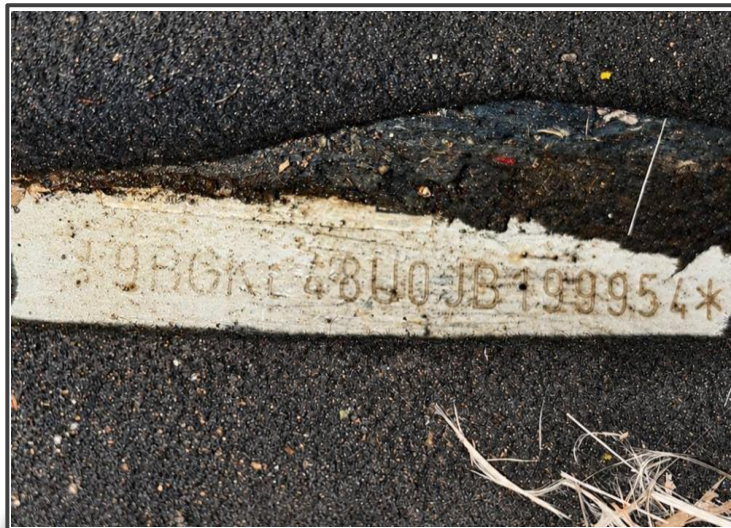
Macro Foto Nº Chassi: **9BGKL48U0JB199954**

- ✓ NÃO Apresentava Indícios Evidentes de Adulteração (Chassi ORIGINAL).
- ✓ Efetuada a Pesquisa da Ficha de Montagem do Veículo; Constata-se que o Chassi era Original de Fábrica.

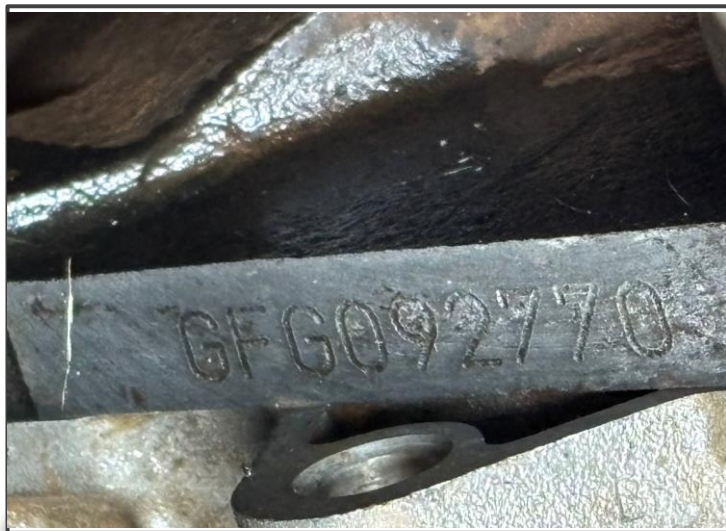
Foto do Número do Motor: **GFG092770**

- ✓ NÃO Apresentava Indícios Evidentes de Adulteração.
- ✓ Motor em Conformidade com a BIN (Base de Identificação Nacional).

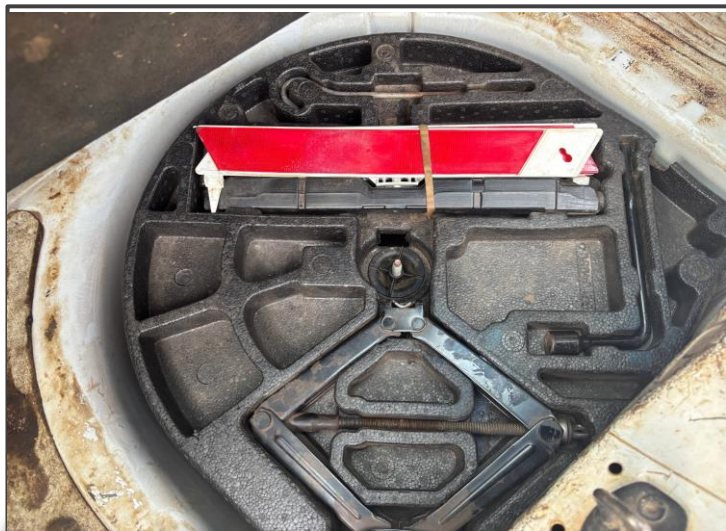
Itens Obrigatórios: Equipamentos Obrigatórios OK

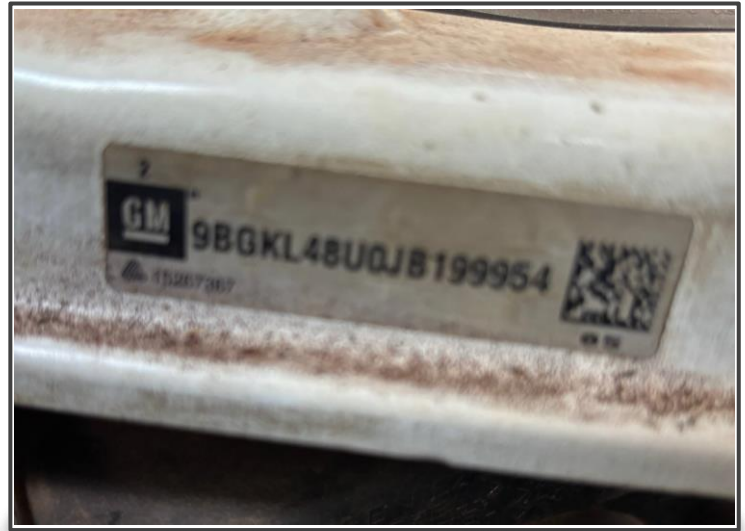
→ Etiqueta Obrigatória do Compartimento do Motor

Compartimento do Motor: ✓ Etiqueta Original.
