## LAUDO CAUTELAR VEICULAR - PEQUENO PORTE

| Marca/Modelo: | I/FORD FUSION FLEX | | |

Placa: OWT9D02

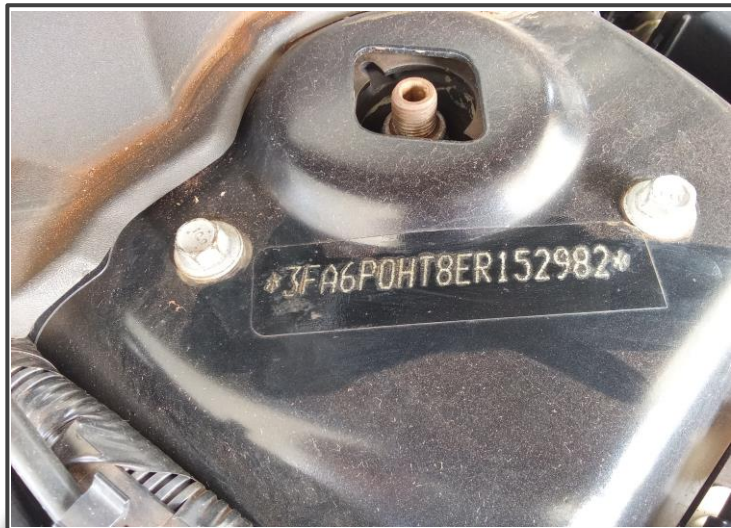
Macro Foto Nº Chassi: **3FA6P0HT8ER152982**

- ✓ NÃO Apresentava Indícios Evidentes de Adulteração (Chassi ORIGINAL).
- ✓ Efetuada a Pesquisa da Ficha de Montagem do Veículo; Constatou-se que o Chassi era Original de Fábrica.

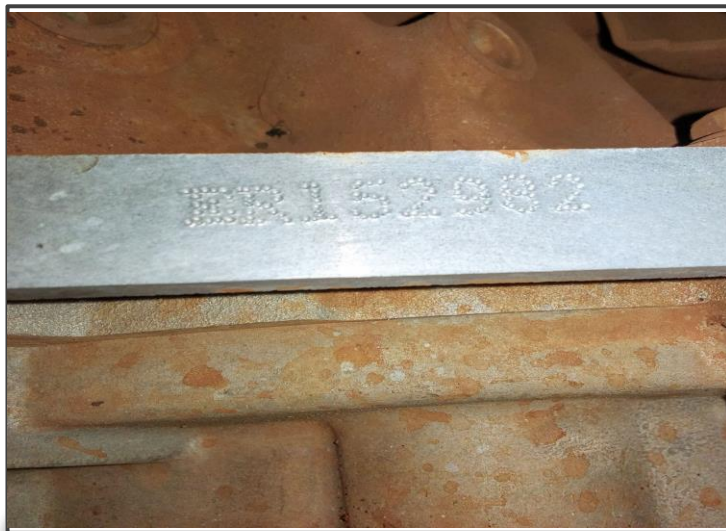
Foto do Número do Motor: **ER152982**

- ✓ NÃO Apresentava Indícios Evidentes de Adulteração.
- ✓ Motor em Conformidade com a BIN (Base de Identificação Nacional).

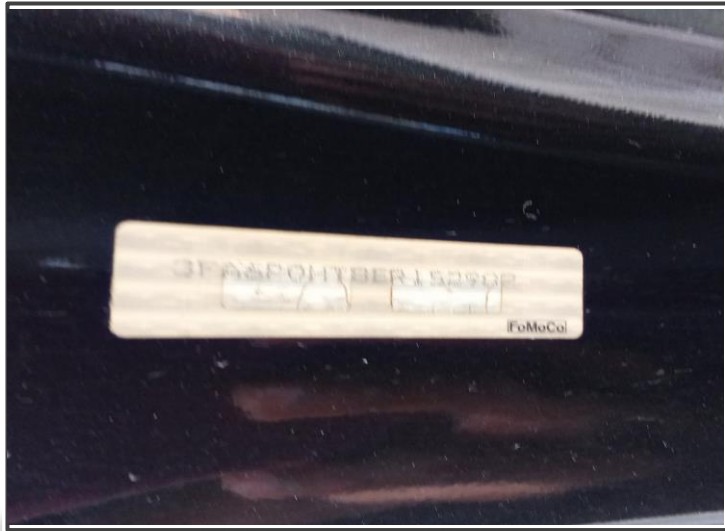
➡ Etiqueta Obrigatória da Coluna da Porta

Coluna da Porta: ✓ Etiqueta Original. Compartimento do Motor: ✓ Etiqueta Original.

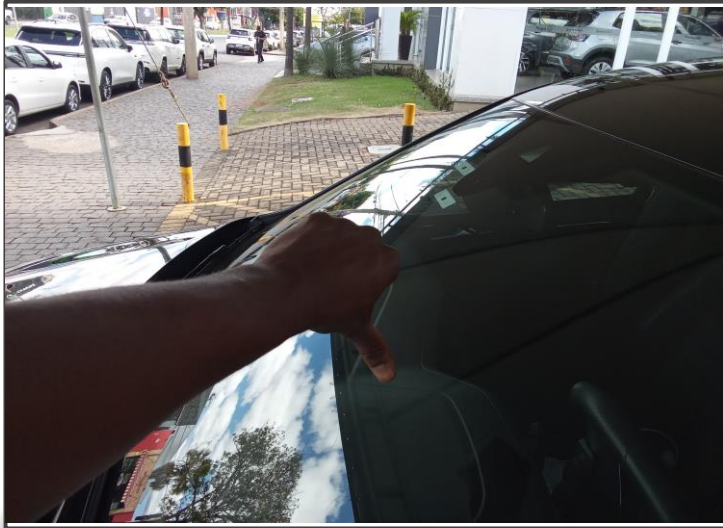
➡ Foto das Condições do vidro dianteiro (Para-brisa)

Dianteiro (Para-Brisas) ⚠ Vidro Não Original (Grav. Paralela).  
Porta Diant. Esquerda: ✓ Vidro Original.  
Porta Tras. Esquerda: ✓ Vidro Original.  
Lateral Tras. Esquerda: ✓ Vidro Original.  
Vidro Traseiro: ✓ Vidro Original.

PARA BRISA TRINCADO, SENDO NECESSÁRIO A TROCA DO MESMO.
