## DADOS GERAIS:

| CLIENTE: | PARTICULAR UBERABA | Nº DA VISTORIA: | 3950867 |

## DADOS DO VEÍCULO:

| FABRICANTE/MARCA: | CHEVROLET | MODELO/VERSÃO: | CHEV/ONIX 10TAT PR2 |

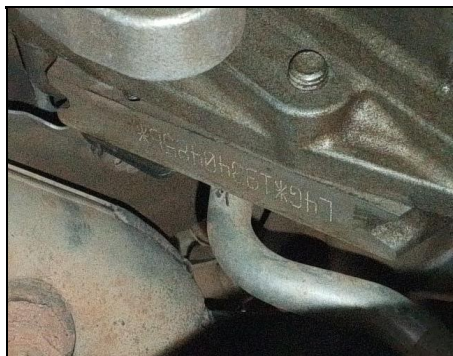
MOTOR

### 200 - Condição da numeração do motor:

201-Tipo de gravação dentro do padrão do fabricante

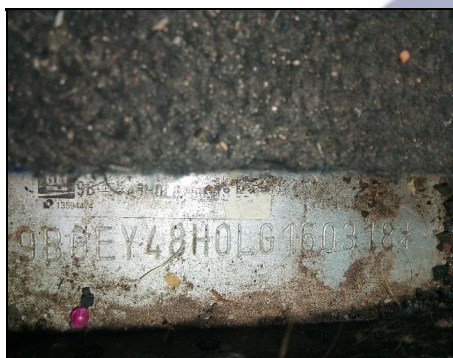
CHASSI

### 300 - Condição do número do chassi:

308-Numeração dentro dos padrões do fabricante

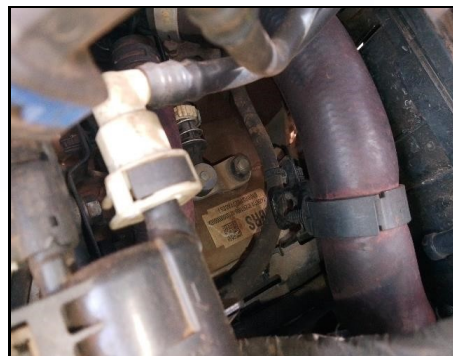
NÚMERO DO CÂMBIO

### 400 - Condição do número do câmbio:

403-Numeração dentro dos padrões do fabricante

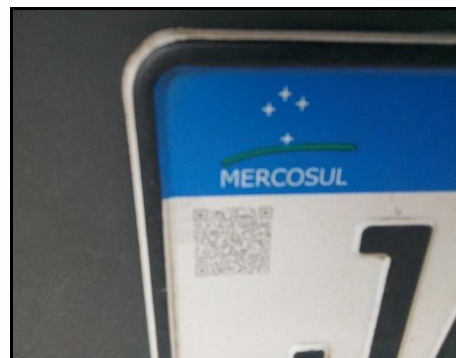
LACRE DA PLACA

### 100 - Condição da placa:

101-Placa e tarjeta em conformidades (ok).

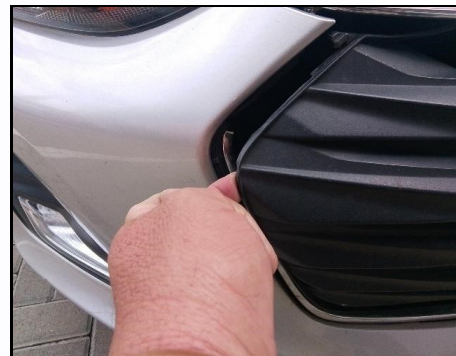
veículo conforme padrão de fábrica, contendo avarias em seu para-choque dianteiro,,porta do passageiro e arranhado para-choque traseiro esquerdo

TRAVAS DE ENCAIXE QUEBRADAS PARA-  
CHOQUE DIANTEIRO
