## LAUDO CAUTELAR VEICULAR - PEQUENO PORTE

| Marca/Modelo: | I/HONDA CR-V FH-TOU | | |
| Número do Chassi: | MRHRS6883RP011477 | | |

## DIANTE DE UMA ANALISE TÉCNICA CONSTATOU-SE QUE:

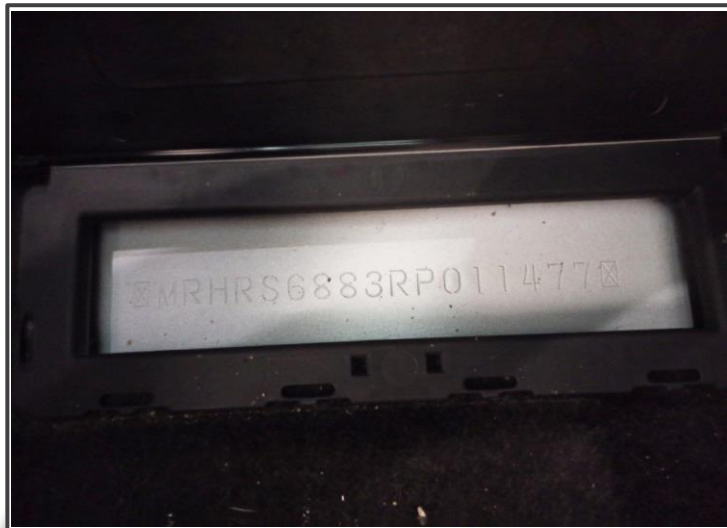
Macro Foto Nº Chassi: **MRHRS6883RP011477**

- ✓ NÃO Apresentava Indícios Evidentes de Adulteração (Chassi ORIGINAL).
- ✓ Efetuada a Pesquisa da Ficha de Montagem do Veículo; Constata-se que o Chassi era Original de Fábrica.

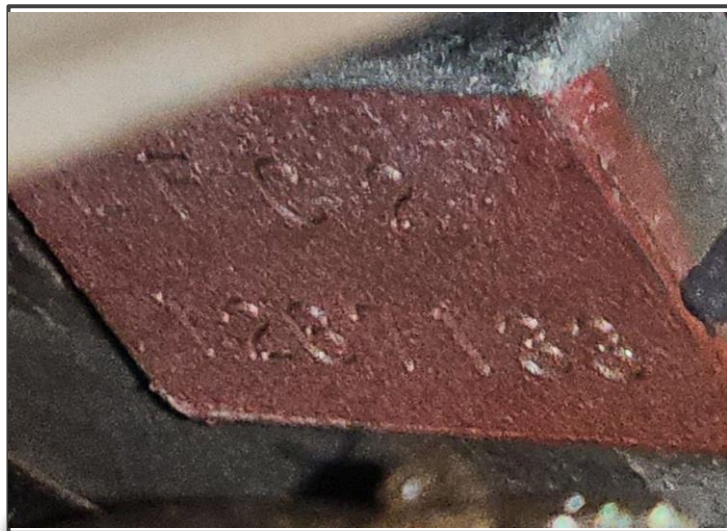
Foto do Número do Motor: **LFC21267133**

- ✓ NÃO Apresentava Indícios Evidentes de Adulteração.
- ✓ Motor em Conformidade com a BIN (Base de Identificação Nacional).

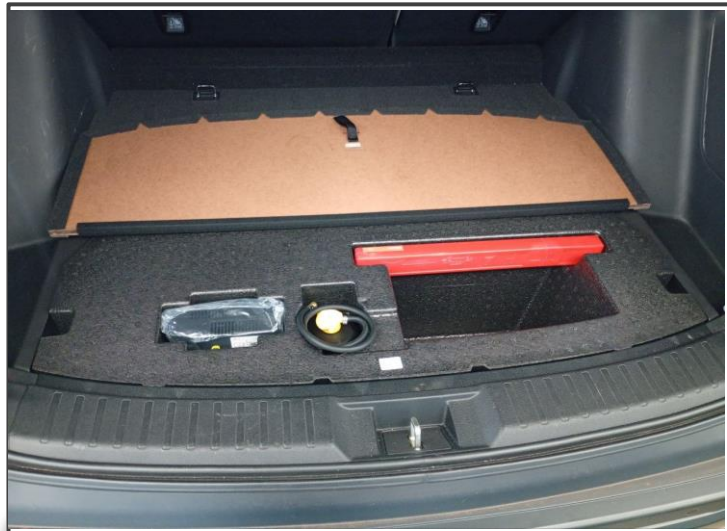
Itens Obrigatórios: Equipamentos Obrigatórios OK

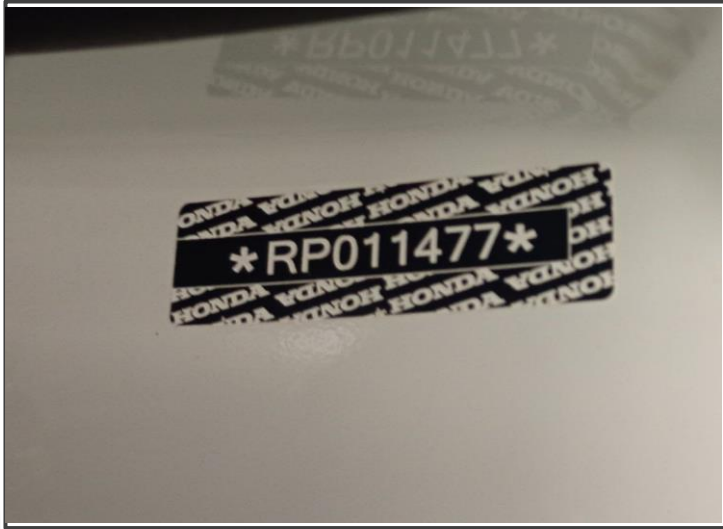
➡ Etiqueta Obrigatória da Coluna da Porta

Coluna da Porta: ✓ Etiqueta Original. Compartimento do Motor: ✓ Etiqueta Original.

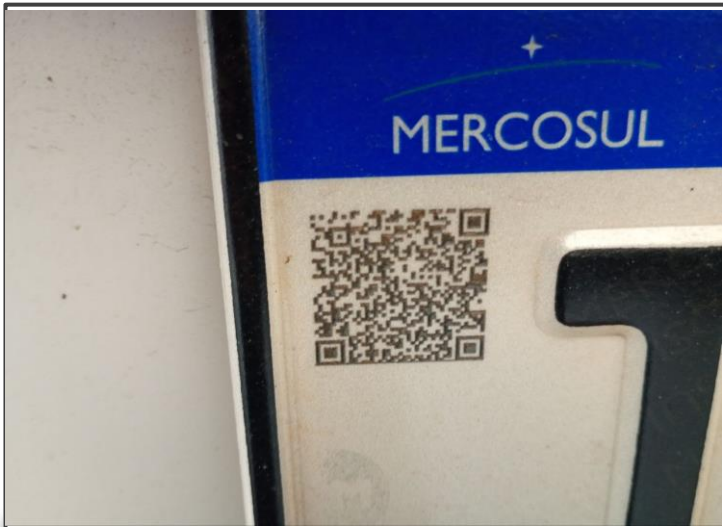
➡ Macro Foto do QR Code/Lacre da Placa

CRCODE: Não Violado Placa: Mercosul

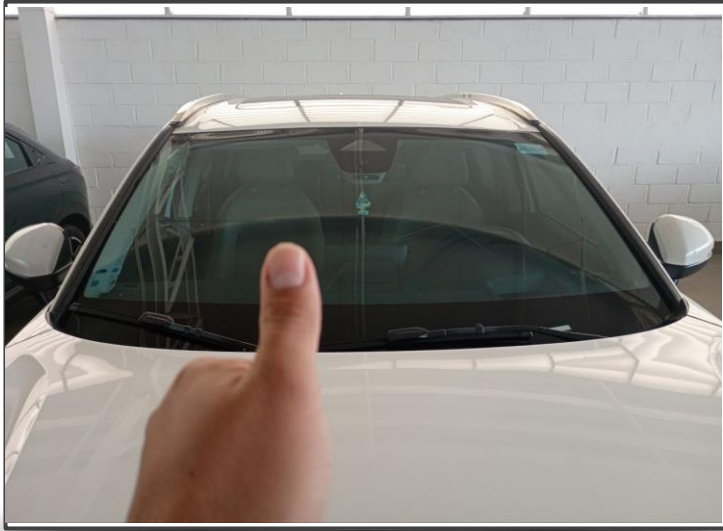
➡ Foto das Condições do vidro dianteiro (Para-brisa)

- Dianteiro (Para-Brisas) ✗ Vidro Trocado com Gravação Ausente.
- Porta Dianteira Esquerda: ✓ Vidro Original.
- Porta Traseira Esquerda: ✓ Vidro Original.
- Lateral Traseira Esquerda: ✓ Vidro Originalmente Sem Gravação.
- Vidro Traseiro: ✓ Vidro Original.
- Porta Dianteira Direita: ✓ Vidro Original.
- Porta Traseira Direita: ✓ Vidro Original.
- Lateral Traseira Direita: ✓ Vidro Originalmente Sem Gravação.

Observações: PARABRISA TROCADO COM GRAVAÇÃO AUSENTE.
