## LAUDO CAUTELAR VEICULAR - PEQUENO PORTE

| Placa: | PYJ2E17 | Estado: | MG |
| Marca/Modelo: | FORD/FIESTA 16SEL | | |

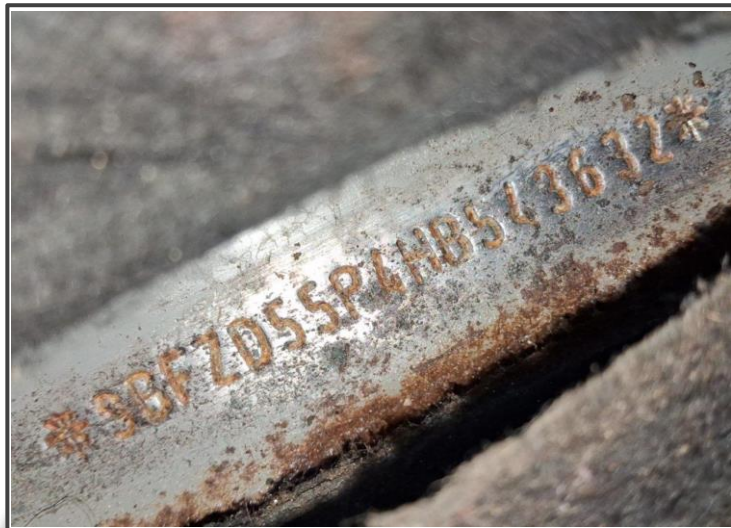
Macro Foto Nº Chassi: **9BFZD55P4HB543632**

- ✓ NÃO Apresentava Indícios Evidentes de Adulteração (Chassi ORIGINAL).
- ✓ Efetuada a Pesquisa da Ficha de Montagem do Veículo; Constata-se que o Chassi era Original de Fábrica.

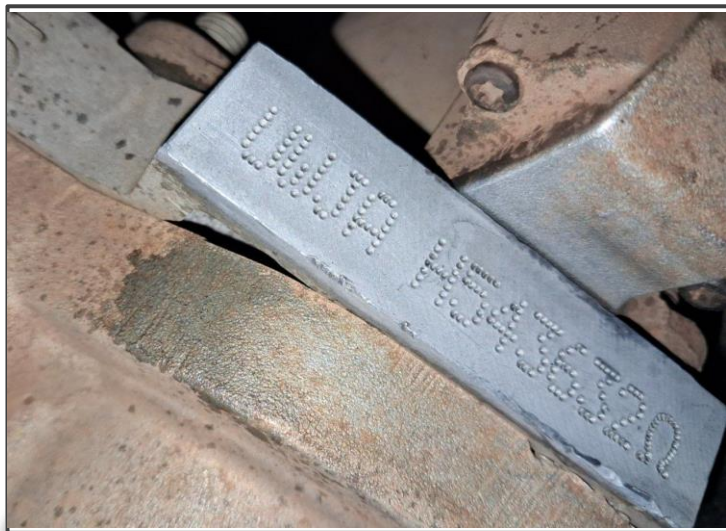
Foto do Número do Motor: **UWJAH543632**

- ✓ NÃO Apresentava Indícios Evidentes de Adulteração.
- ✓ Motor em Conformidade com a BIN (Base de Identificação Nacional).

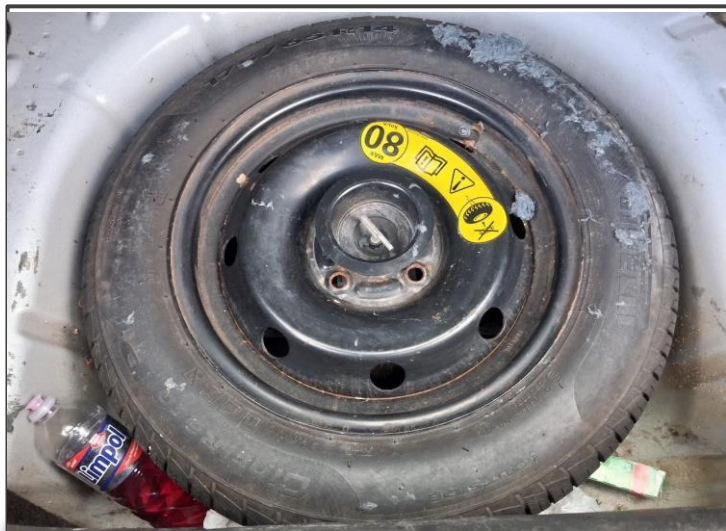
Itens Obrigatórios: Equipamentos Obrigatórios OK

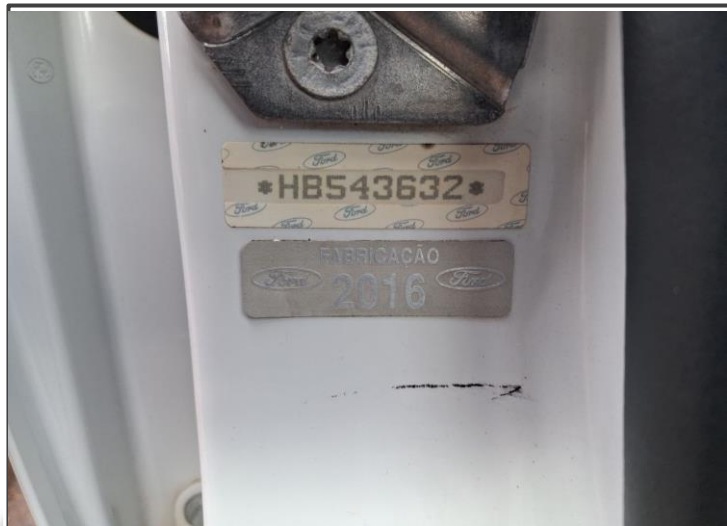
➡ Etiqueta Obrigatória da Coluna da Porta

Coluna da Porta: ✓ Etiqueta Original. Compartimento do Motor: ✓ Etiqueta Original.
