## LAUDO CAUTELAR VEICULAR - PEQUENO PORTE

| Marca/Modelo: | FIAT/TORO FREEDOM AT | | |
| Número do Chassi: | 98822611XKKC31751 | | |

## Conclusão do Laudo: ✓ VEÍCULO APROVADO

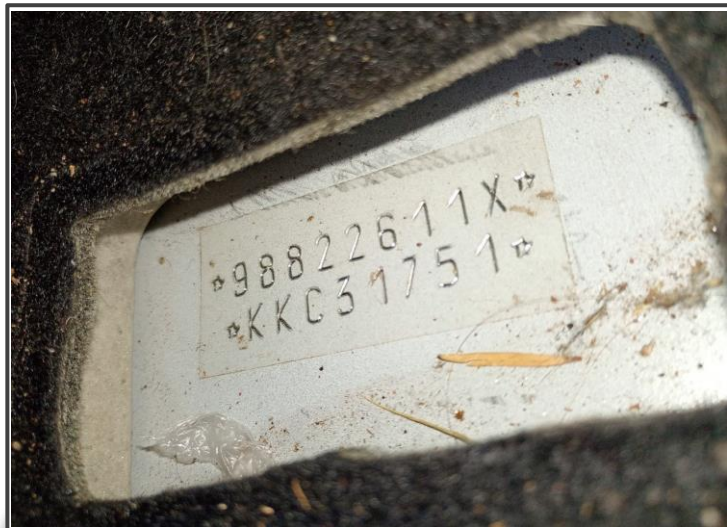
Macro Foto Nº Chassi: **98822611XKKC31751**

- ✓ NÃO Apresentava Indícios Evidentes de Adulteração (Chassi ORIGINAL).
- ✓ Efetuada a Pesquisa da Ficha de Montagem do Veículo; Constata-se que o Chassi era Original de Fábrica.

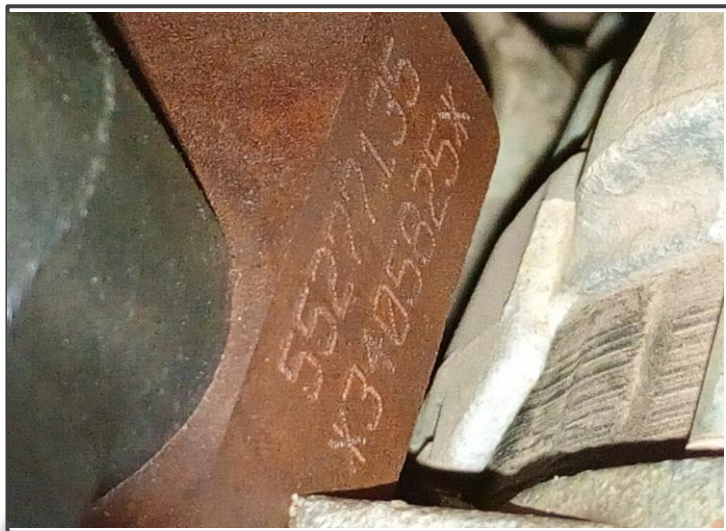
Foto do Número do Motor: **552771353405825\***

- ✓ NÃO Apresentava Indícios Evidentes de Adulteração.
- ✓ Motor em Conformidade com a BIN (Base de Identificação Nacional).

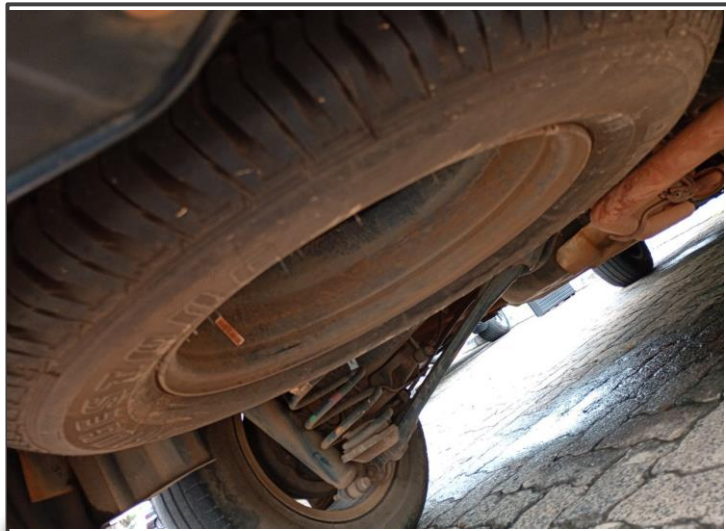
Itens Obrigatórios: Equipamentos Obrigatórios OK

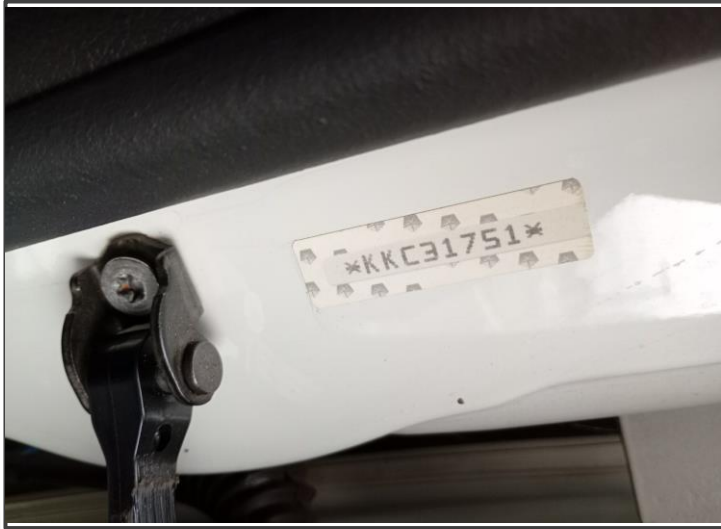
➔ Etiqueta Obrigatória da Coluna da Porta

Coluna da Porta: ✓ Etiqueta Original. Compartimento do Motor: ✓ Etiqueta Original.

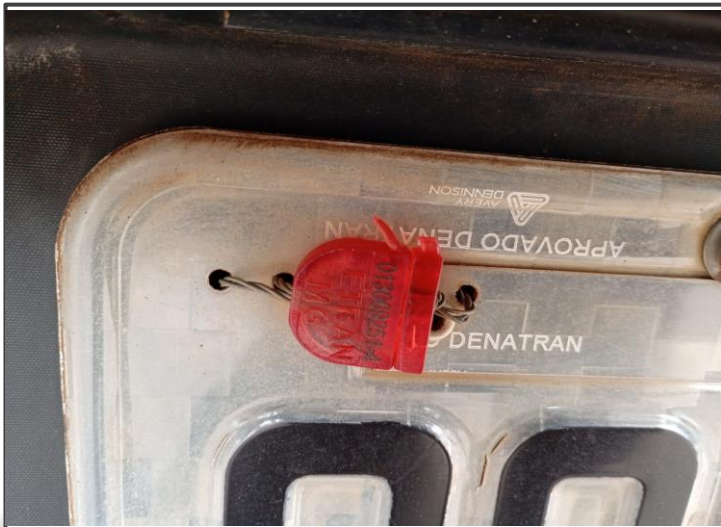
➔ Macro Foto do QR Code/Lacre da Placa

| Lacre: Não Violado | Placa: Refletiva |

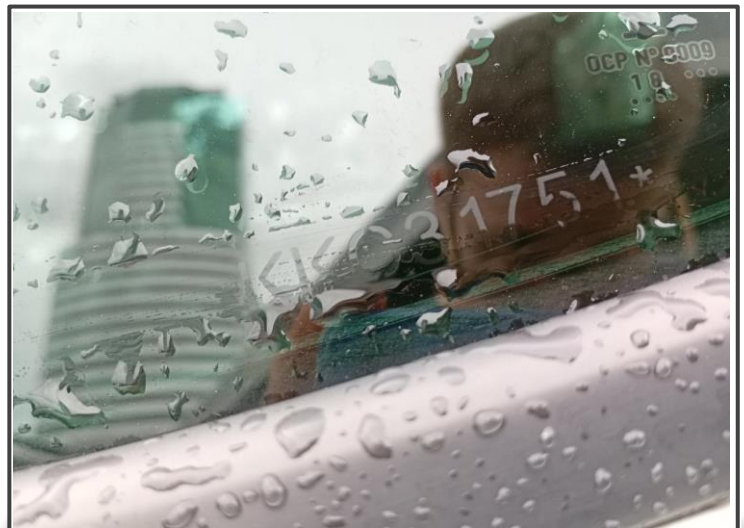
➡ Foto da Gravação do Vidro Para-Brisas

| Dianteiro (Para-Brisas) ✓ Vidro Original. | Porta Diant. Direita: ✓ Vidro Original. |
