## APROVADO COM APONTAMENTO

| NO. LAUDO: | 5550015 |

| MODELO: | SAVEIRO CS RB MF |
| PLACA: | TJM8D58 |

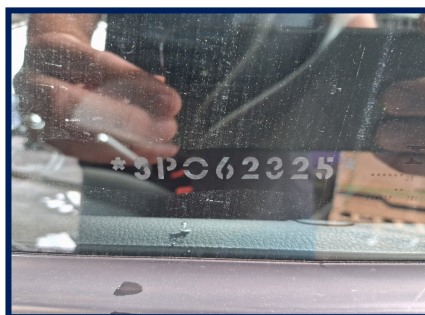
Gravação do vidro

PARABRISA SEM GRAVAÇÃO DE CHASSI. SEM ANTENA,

| PARABRISA : | SEM GRAVAÇÃO |
