## SITUAÇÃO GERAL

## APROVADO COM APONTAMENTO

| NO. LAUDO: | 5579937 |

| MODELO: | T CROSS CL TSI |

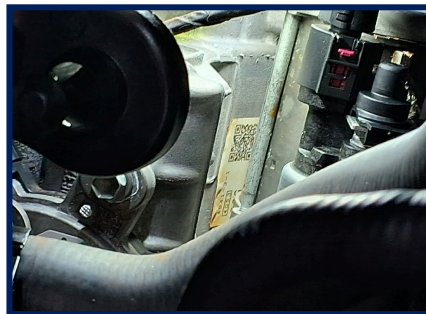
Câmbio

| <b>• NUMERAÇÃO DO CÂMBIO</b><br>NUMERAÇÃO OBSTRUÍDA (ITEM EXCLUÍDO DO PARECER)<br>NÃO POSSUI CADASTRO NA BIN | |
