## LAUDO CAUTELAR VEICULAR - PEQUENO PORTE

| Placa: | QQQ1J03 | Estado: | MG |
| Marca/Modelo: | HONDA/CIVIC EXL CVT | | |

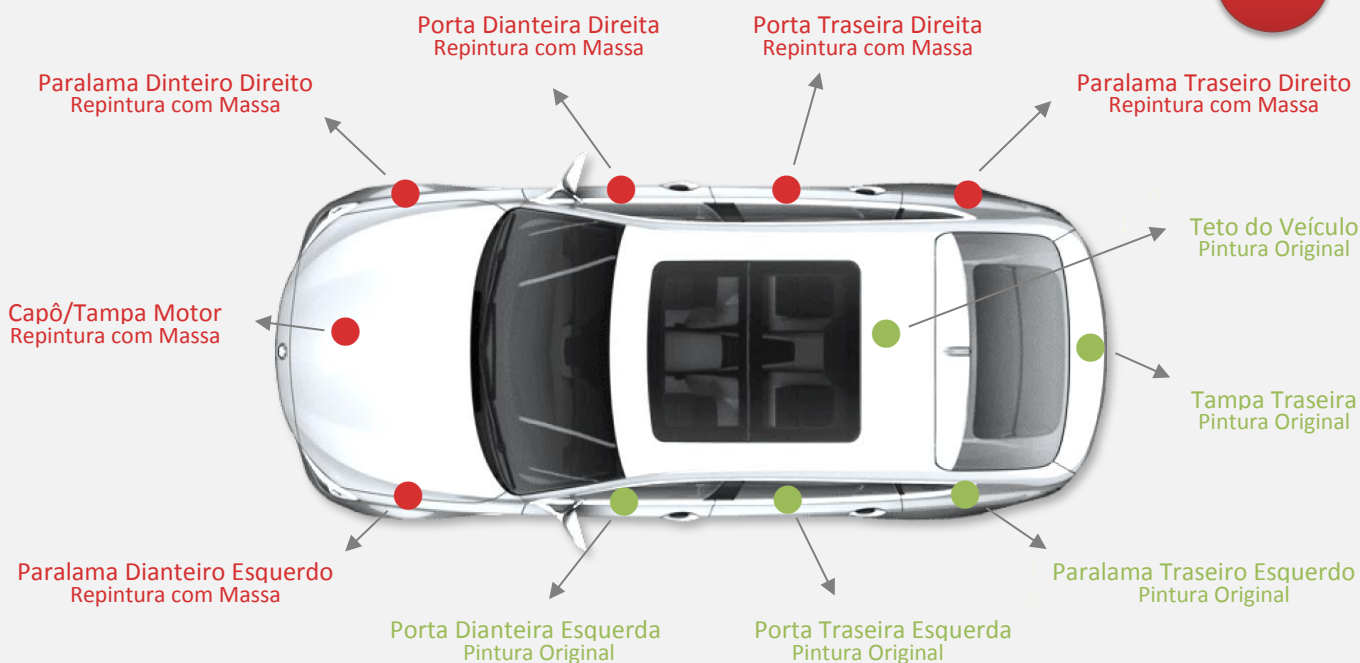
## Detalhe do Teste de Pintura

Observações: VEÍCULO POSSUI REPINTURA COM CORREÇÃO DE MASSA PLÁSTICA NO CAPÔ, TODA LATERAL DIREITA E PÁRALAMA DIANTEIRO ESQUERDO. MOTOR TROCADO, PORÉM JÁ CADASTRADO NO CRLV.

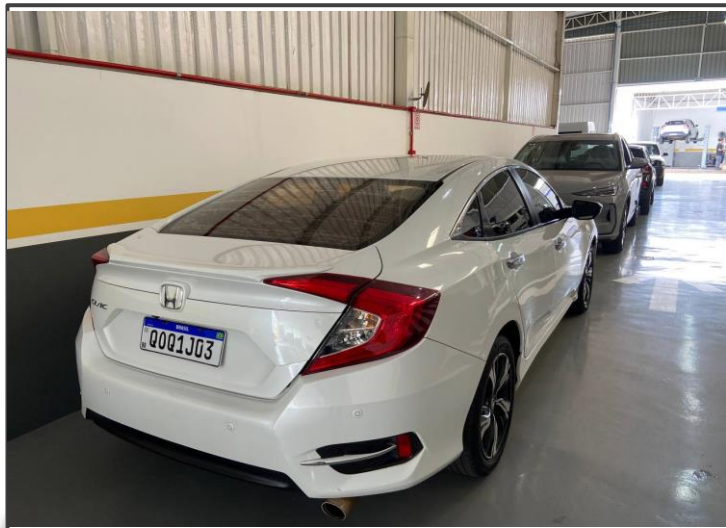
Foto da Traseira e da Placa: **QOQ1J03**

Restrição: PLACAS INATIVAS, SENDO NECESSÁRIO A TROCA.

Situação da Placa: TROCAR A PLACA

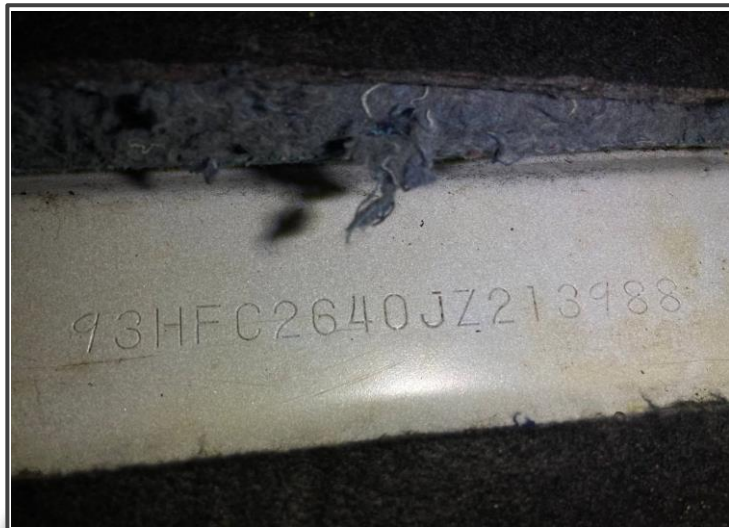
Macro Foto Nº Chassi: **93HFC2640JZ213988**

- ✓ NÃO Apresentava Indícios Evidentes de Adulteração (Chassi ORIGINAL).
- ✓ Efetuada a Pesquisa da Ficha de Montagem do Veículo; Constata-se que o Chassi era Original de Fábrica.

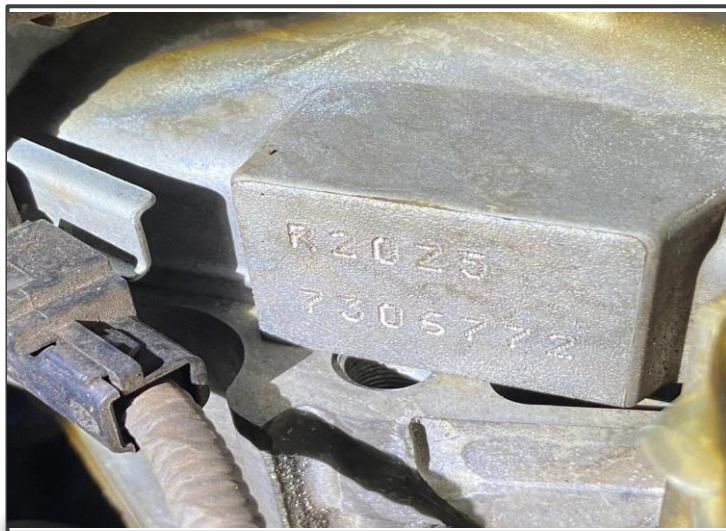
Foto do Número do Motor: **R20Z57306772**

- ✓ NÃO Apresentava Indícios Evidentes de Adulteração.
- ✓ Motor DIVERGENTE com a BIN (Base de Identificação Nacional).

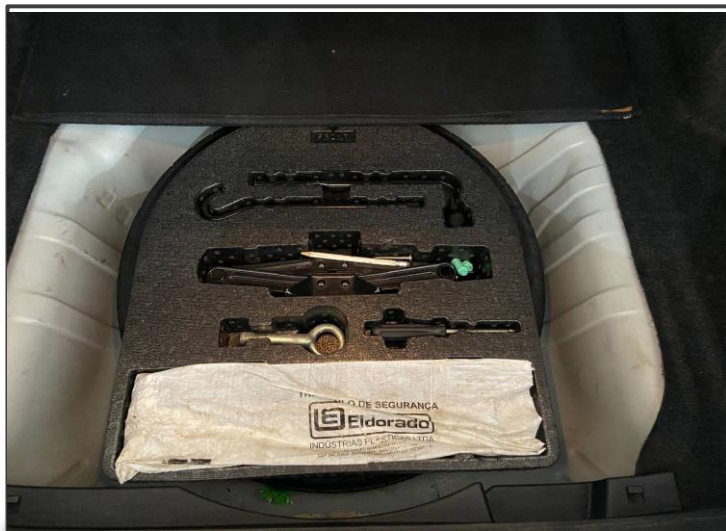
Itens Obrigatórios: Equipamentos Obrigatórios OK

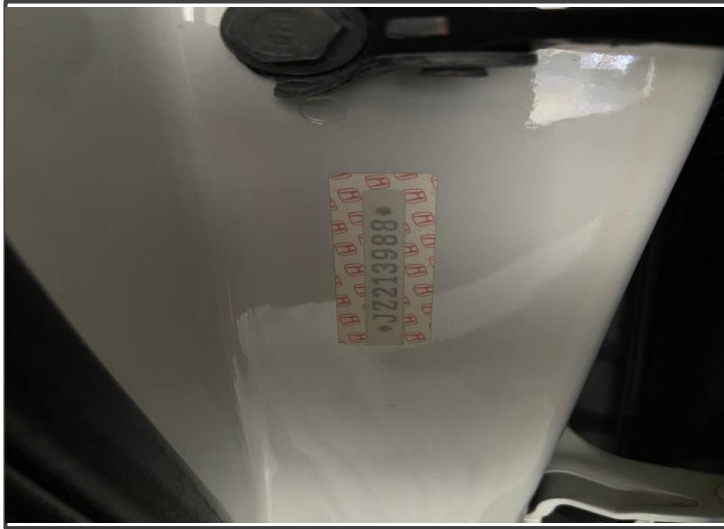
➡ Etiqueta Obrigatória da Coluna da Porta

Coluna da Porta: ✓ Etiqueta Original.

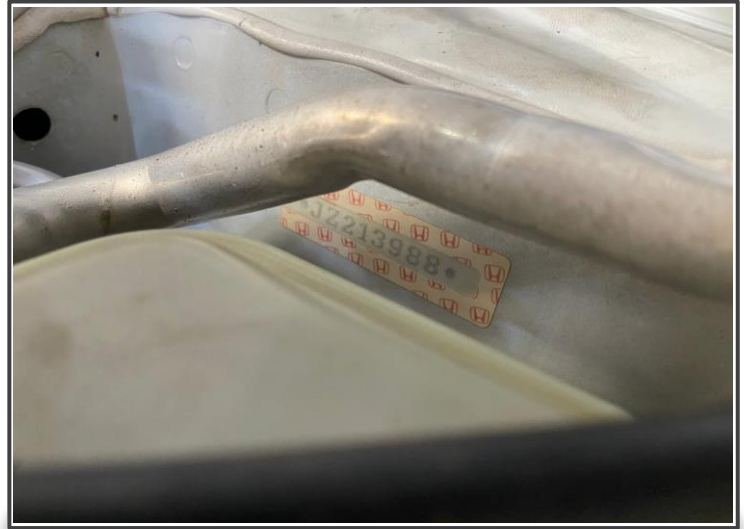
➡ Etiqueta Obrigatória do Compartimento do Motor

Compartimento do Motor: ✓ Etiqueta Original.

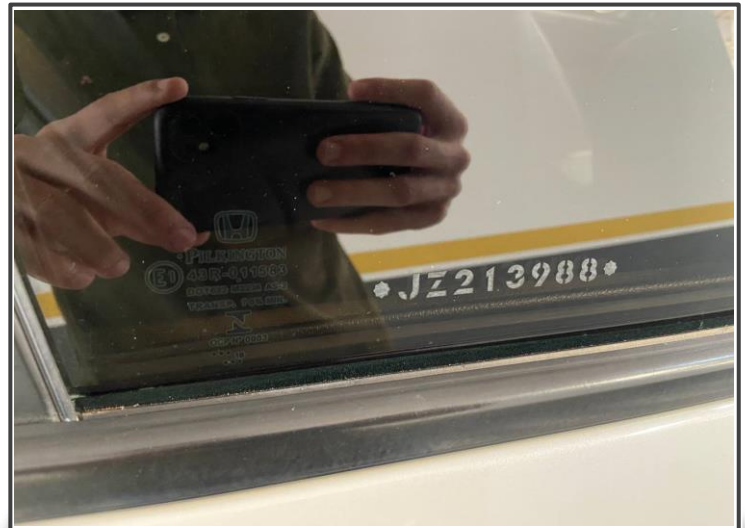
➡ Foto da Gravação do Vidro Para-Brisas

Dianteiro (Para-Brisas) ✓ Vidro Original.
