## LAUDO CAUTELAR VEICULAR - PEQUENO PORTE

| Marca/Modelo: | HONDA/CIVIC LXR | | |
| Número do Chassi: | 93HFB9640GZ233538 | | |

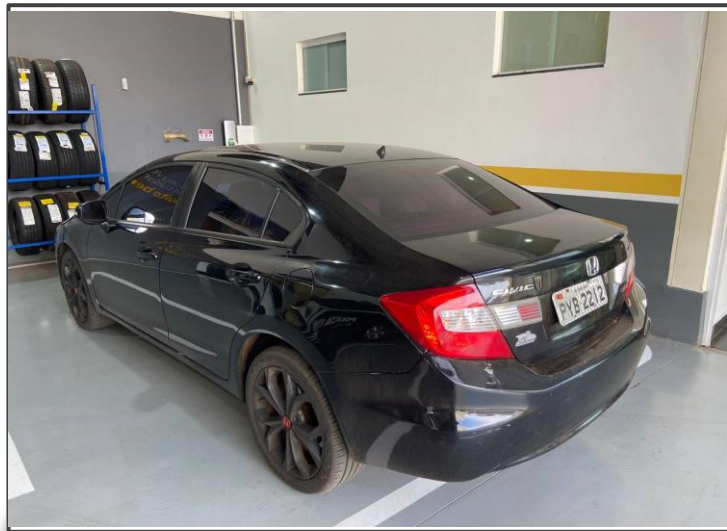
TROCAR A PLACA

Foto da Traseira e da Placa: **PYB2212**

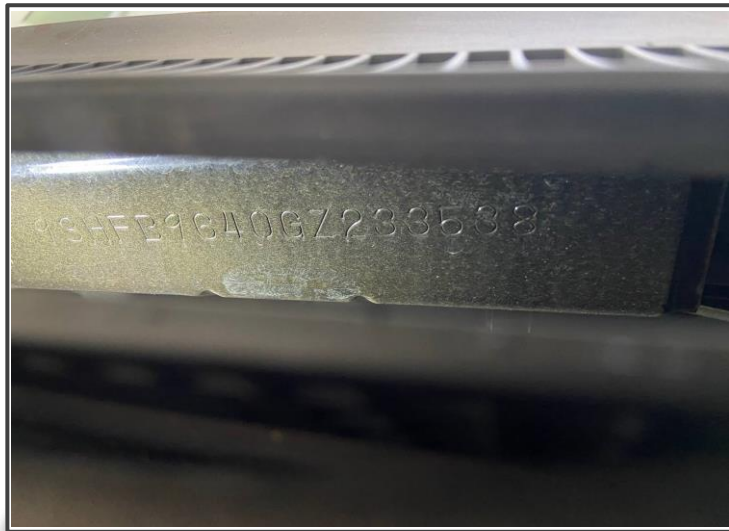
- ✓ NÃO Apresentava Indícios Evidentes de Adulteração (Chassi ORIGINAL).
- ✓ Efetuada a Pesquisa da Ficha de Montagem do Veículo; Constata-se que o Chassi era Original de Fábrica.

Macro Foto Nº Chassi: **93HFB9640GZ233538**

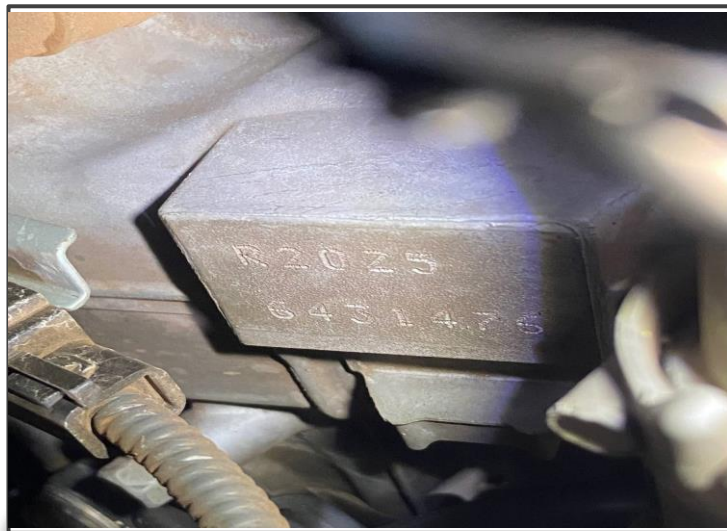
- ✓ NÃO Apresentava Indícios Evidentes de Adulteração.
- ✓ Motor em Conformidade com a BIN (Base de Identificação Nacional).

Foto do Número do Motor: **R20Z56431476**

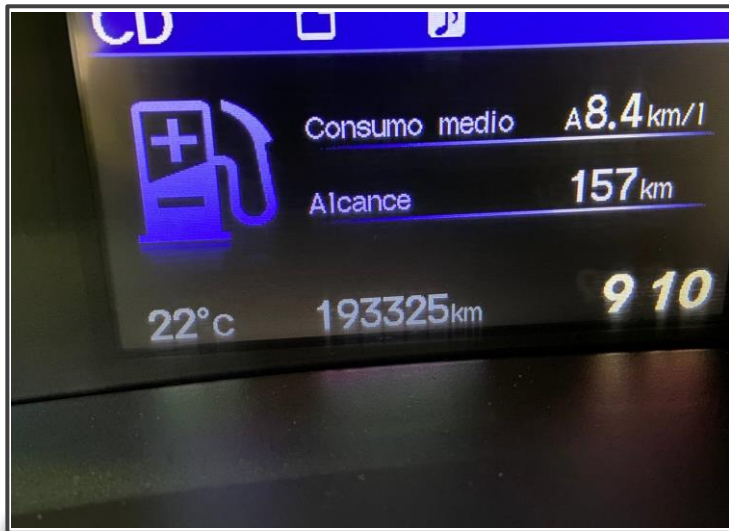
Odômetro do Veículo: **193.325**

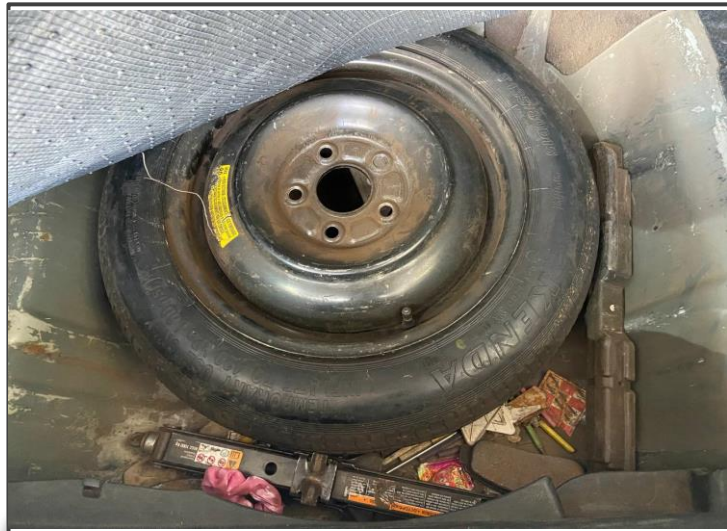
Itens Obrigatórios: Equipamentos Obrigatórios OK

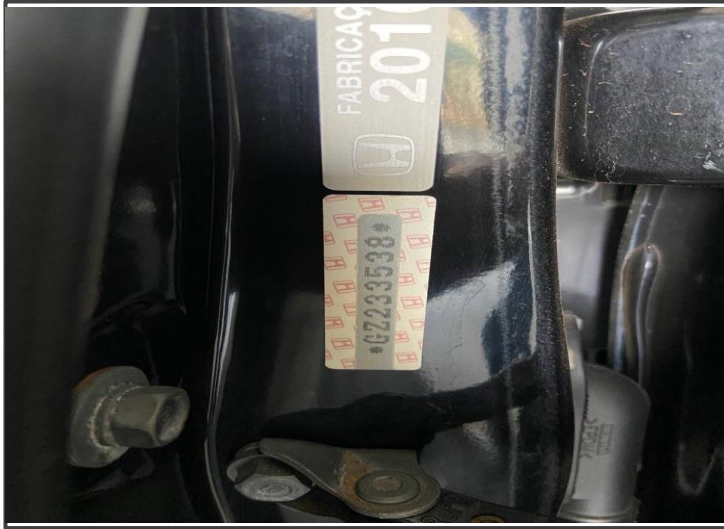
Coluna da Porta: ✓ Etiqueta Original.

➔ Etiqueta Obrigatória da Coluna da Porta

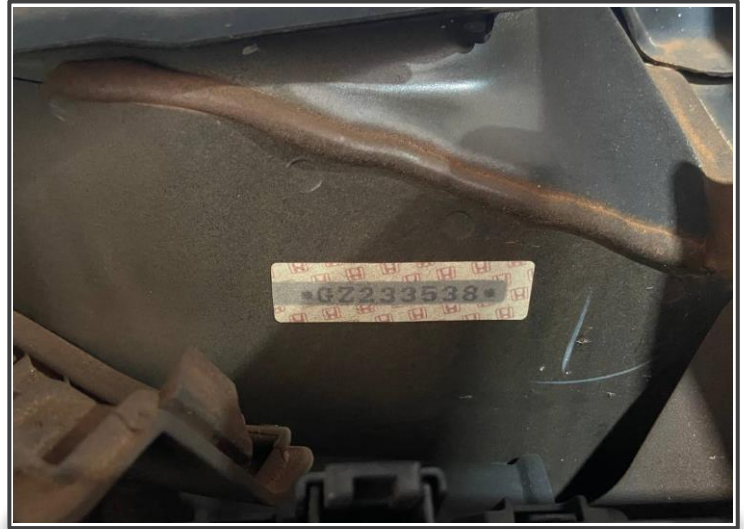
Compartimento do Motor: ✓ Etiqueta Original.

➔ Etiqueta Obrigatória do Compartimento do Motor

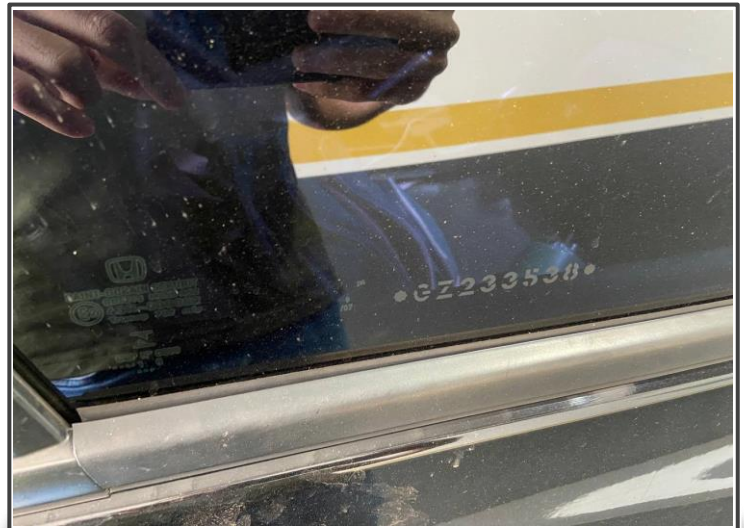
- Dianteiro (Para-Brisas) ✓ Vidro Original.
- Porta Diant. Esquerda: ✓ Vidro Original.
- Porta Tras. Esquerda: ✓ Vidro Original.
- Lateral Tras. Esquerda: ✓ Vidros Inexistentes.
- Vidro Traseiro: ✓ Vidro Original.

➡ Foto da Gravação do Vidro Para-Brisas
