## LAUDO CAUTELAR VEICULAR - PEQUENO PORTE

| Placa: | TDP7C32 | Estado: | MG |
| Marca/Modelo: | I/FIAT TITANO VOLCANO | | |

## Conclusão do Laudo: VEÍCULO APROVADO COM OBSERVAÇÕES

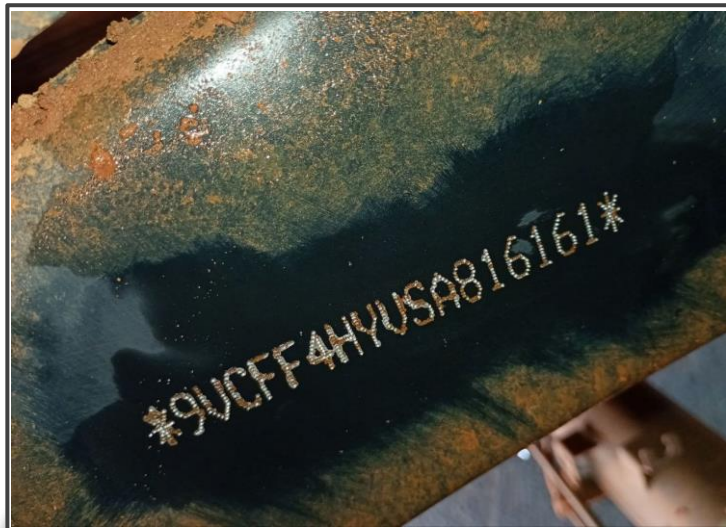
Macro Foto Nº Chassi: **9VCFF4HYVSA816161**

- ✓ NÃO Apresentava Indícios Evidentes de Adulteração (Chassi ORIGINAL).
- ✓ Efetuada a Pesquisa da Ficha de Montagem do Veículo; Constata-se que o Chassi era Original de Fábrica.

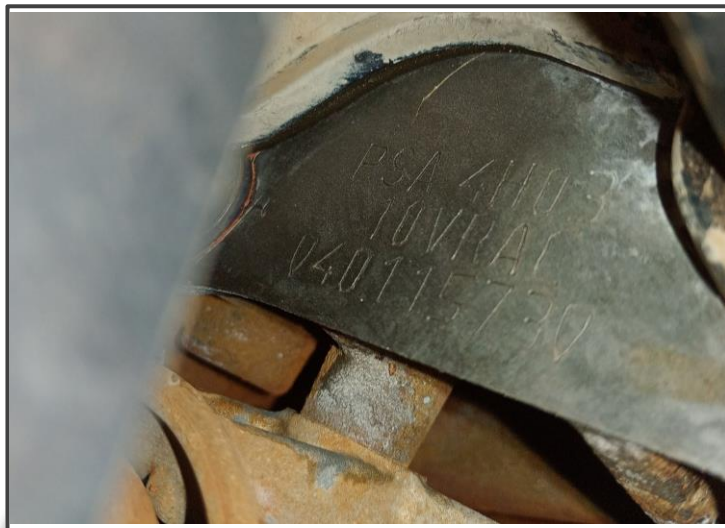
Foto do Número do Motor: **10VRAC4011573**

- ✓ NÃO Apresentava Indícios Evidentes de Adulteração.
- ✓ Motor em Conformidade com a BIN (Base de Identificação Nacional).

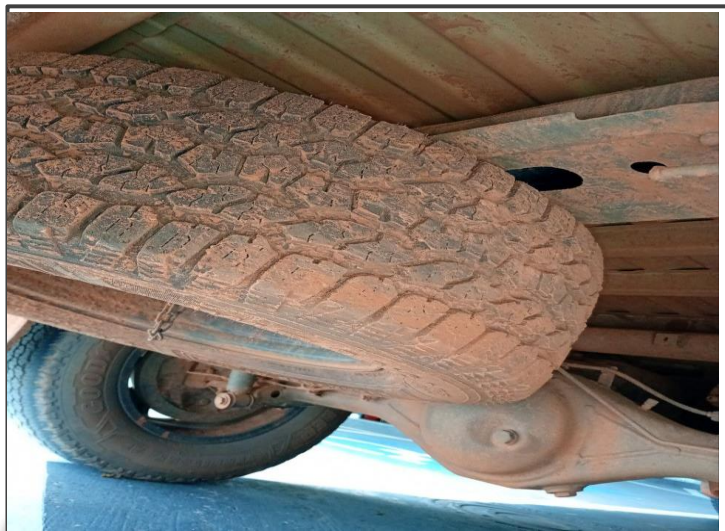
Itens Obrigatórios: Equipamentos Obrigatórios OK

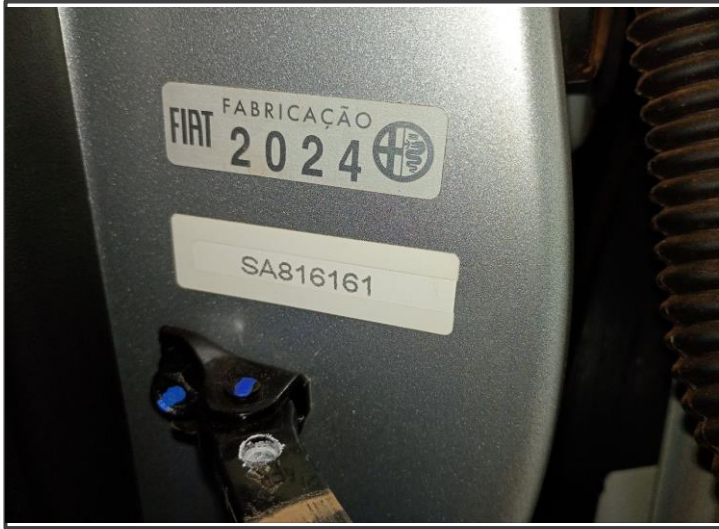
➡ Etiqueta Obrigatória da Coluna da Porta

Coluna da Porta: ✓ Etiqueta Original. Compartimento do Motor: ✓ Etiqueta Original.

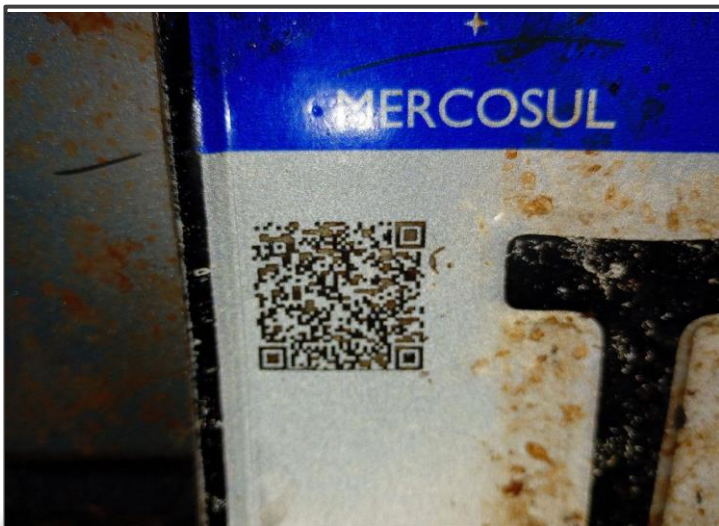
➡ Macro Foto do QR Code/Lacre da Placa

CRCode: Não Violado Placa: Mercosul

Situação da Placa: A PLACA ESTÁ OK
