## LAUDO CAUTELAR VEICULAR - PEQUENO PORTE

| Placa: | RMK6F72 | Estado: | MG |
| Marca/Modelo: | VW/NIVUS HL TSI AD | | |

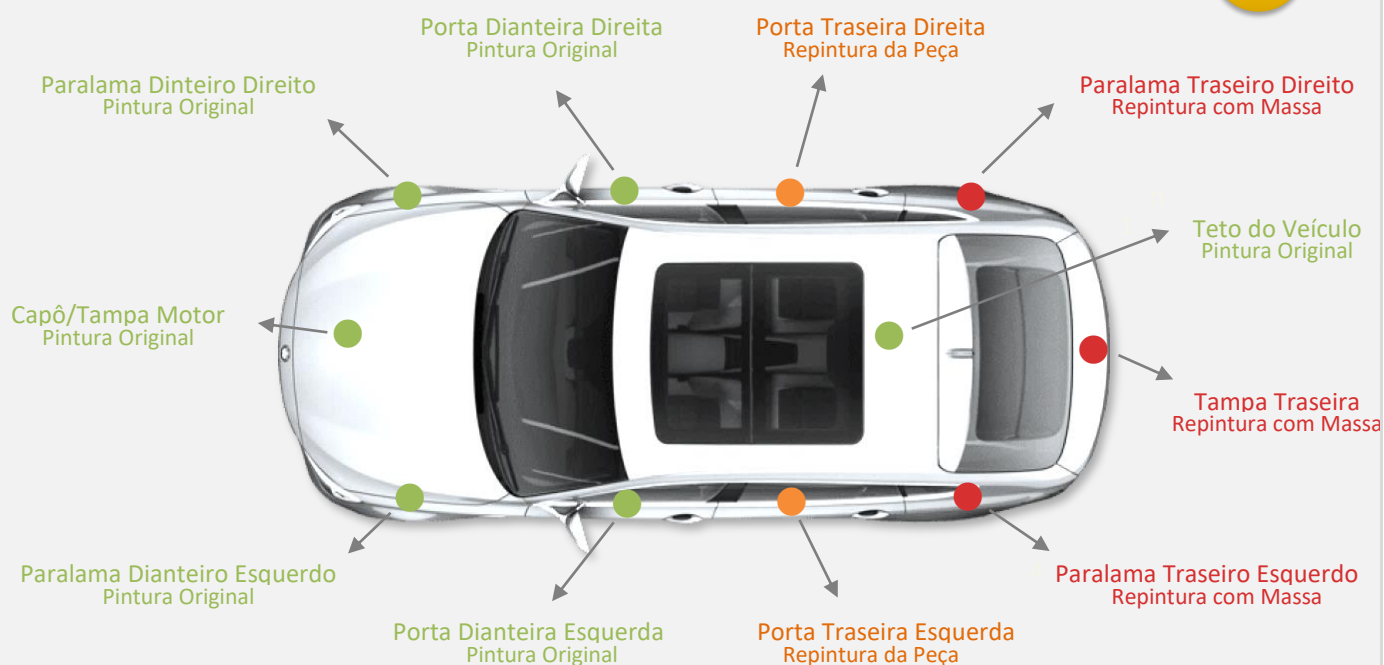
## Detalhe do Teste de Pintura

Observações: VEÍCULO POSSUI REPINTURA NA PORTA TRASEIRA ESQUERDA E PORTA TRASEIRA DIREITA, POSSUI REPINTURA COM CORREÇÃO DE MASSA EM AMBOS PARALAMAS TRASEIROS E TAMPA TRASEIRA.

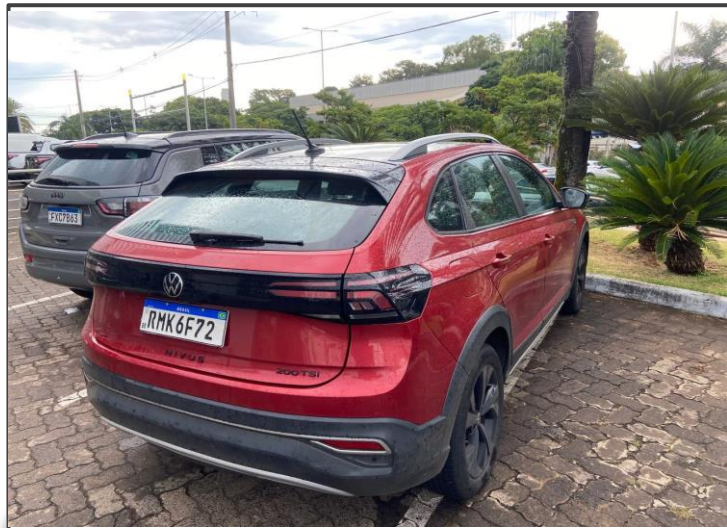
Foto da Traseira e da Placa: **RMK6F72**

Restrição: PLACA DIANTEIRA INATIVA .

Situação da Placa: TROCAR A PLACA

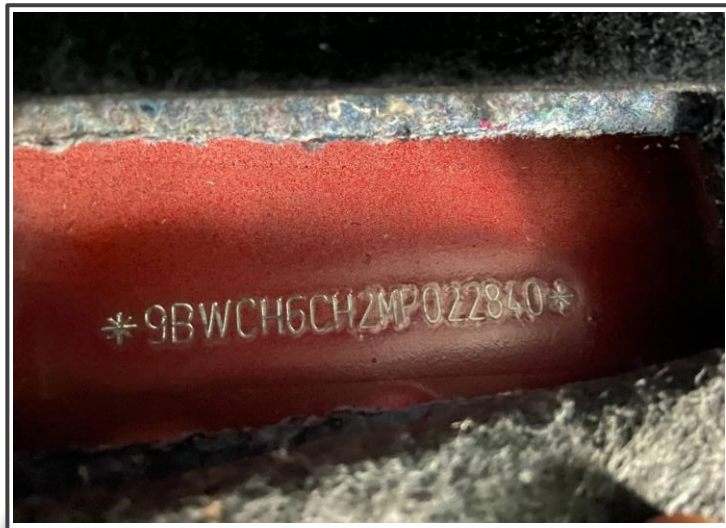
- ✓ NÃO Apresentava Indícios Evidentes de Adulteração (Chassi ORIGINAL).
- ✓ Efetuada a Pesquisa da Ficha de Montagem do Veículo; Constata-se que o Chassi era Original de Fábrica.

Macro Foto Nº Chassi: **9BWCH6CH2MP022840**

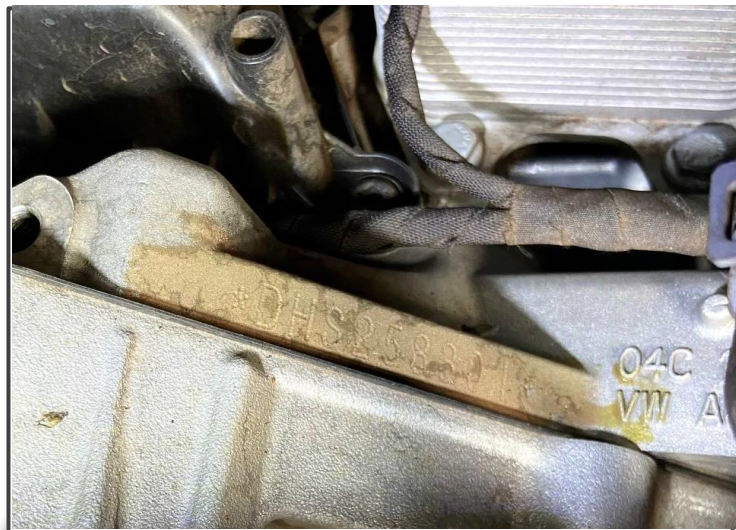
- ✓ NÃO Apresentava Indícios Evidentes de Adulteração.
- ✓ Motor em Conformidade com a BIN (Base de Identificação Nacional).

Foto do Número do Motor: **DHS258301**

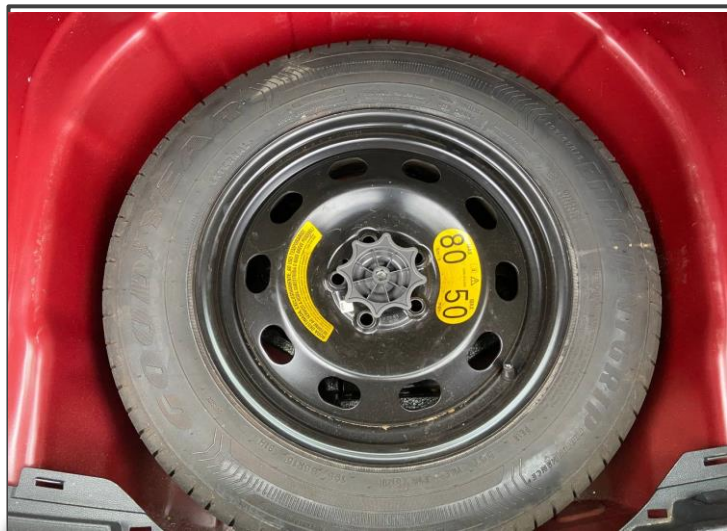
Itens Obrigatórios: Equipamentos Obrigatórios OK

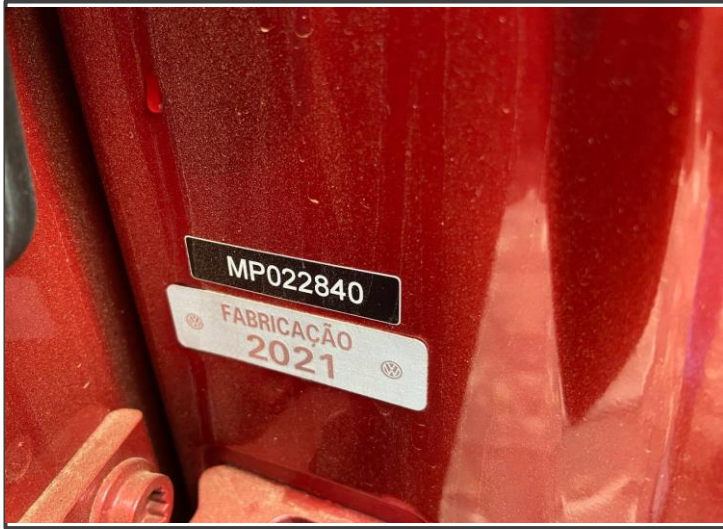
➡ Etiqueta Obrigatória da Coluna da Porta

Coluna da Porta: ✓ Etiqueta Original. Compartimento do Motor: ✓ Etiqueta Original.

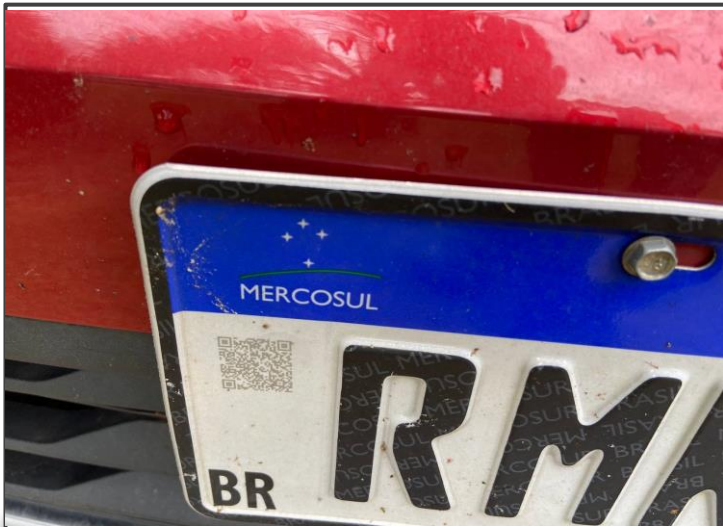
➡ Macro Foto do QR Code/Lacre da Placa

| CRCode: Não Violado Placa: Mercosul |
