| NO. LAUDO: | 5871846 |

| MARCA: | JEEP |
| MODELO: | COMPASS LIMITED F H |
| PLACA: | QUM6010 |

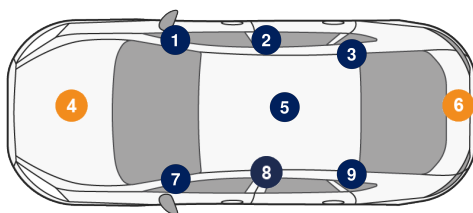
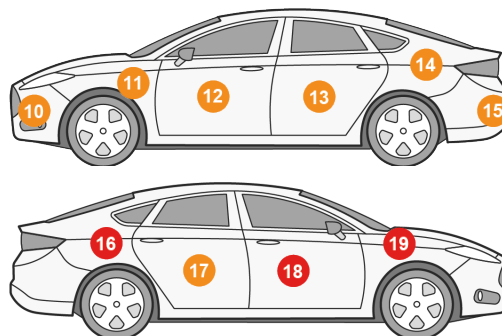
## PINTURA

| 4 - CAPÔ DIANTEIRO: | PINTURA EM BOAS CONDIÇÕES COM RETOQUE |
| 6 - TAMPA TRASEIRA: | PINTURA EM BOAS CONDIÇÕES COM RETOQUE |

| 10 - PARA-CHOQUE DIANTEIRO: | PINTURA EM BOAS CONDIÇÕES COM RETOQUE |
| 11 - PARA-LAMA DIANTEIRO ESQUERDO: | PINTURA EM BOAS CONDIÇÕES COM RETOQUE |
| 12 - PORTA DIANTEIRA ESQUERDA: | PINTURA EM BOAS CONDIÇÕES COM RETOQUE |
| 13 - PORTA TRASEIRA ESQUERDA: | PINTURA EM BOAS CONDIÇÕES COM RETOQUE |
| 14 - LATERAL TRASEIRA ESQUERDA: | PINTURA EM BOAS CONDIÇÕES COM RETOQUE |
| 15 - PARA-CHOQUE TRASEIRO: | PINTURA EM BOAS CONDIÇÕES COM RETOQUE |

| 16 - LATERAL TRASEIRA DIREITA: | PEÇA RETOCADA COM MASSA |
| 17 - PORTA TRASEIRA DIREITA: | PINTURA EM BOAS CONDIÇÕES COM RETOQUE |
| 18 - PORTA DIANTEIRA DIREITA: | PEÇA RETOCADA COM MASSA |
| 19 - PARA-LAMA DIANTEIRO DIREITO: | PEÇA RETOCADA COM MASSA |

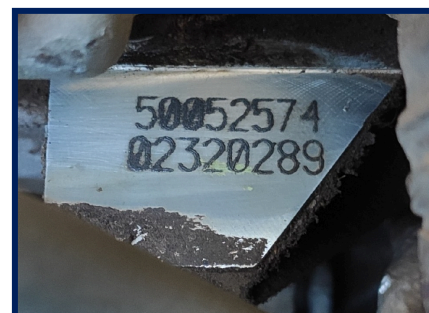
Motor

DENTRO DOS PADRÕES HABITUAIS DO FABRICANTE

É A MESMA QUE CONSTA NA BIN OU CRLV

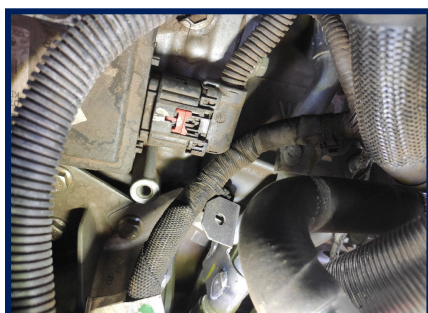
Câmbio

NUMERAÇÃO OBSTRUÍDA (ITEM EXCLUÍDO DO PARECER)

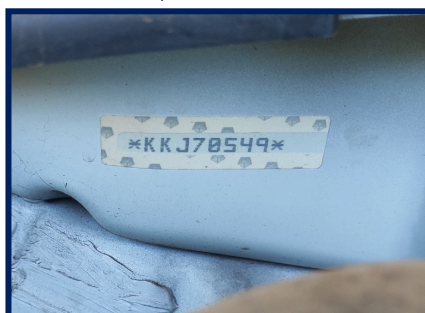
Etiqueta ETA Motor

ETA DENTRO DOS PADRÕES / NUMERAÇÃO COINCIDE COM O CHASSI

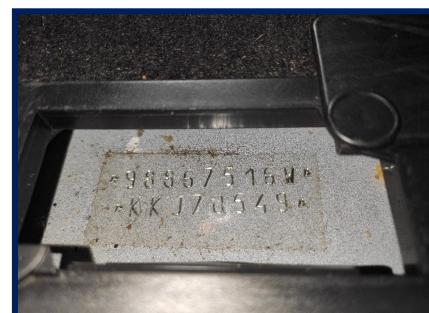
Chassi

NUMERAÇÃO IDENTIFICADORA : DENTRO DOS PADRÕES HABITUAIS DO FABRICANTE

CHAPA SUPORTE : REGIÃO ÍNTEGRA

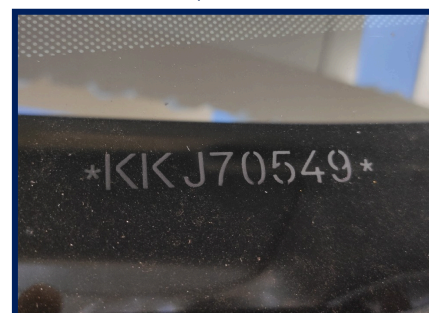
Gravação do vidro

GRAVAÇÃO ORIGINAL / COINCIDE COM O CHASSI

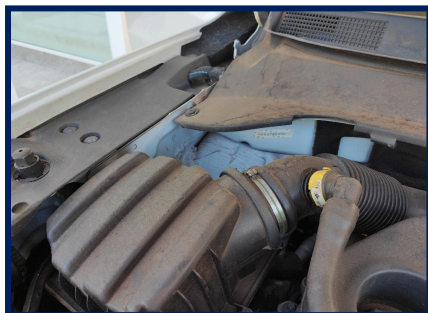
Torre amort diant/direita

SEM AVARIAS APARENTES

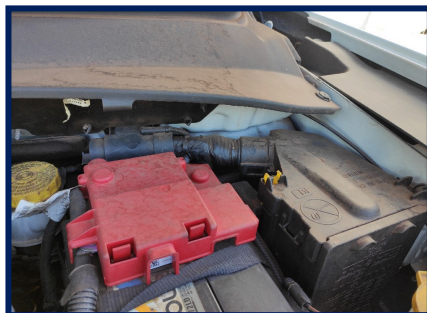
Torre amort diant/esquer

SEM AVARIAS APARENTES

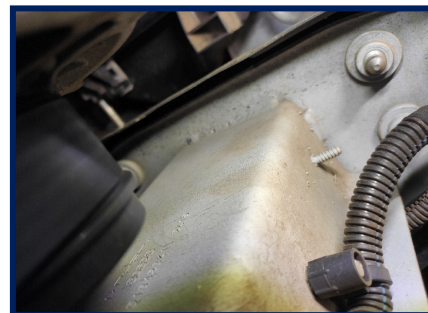
Longarina dianti/direita

SEM AVARIAS APARENTES

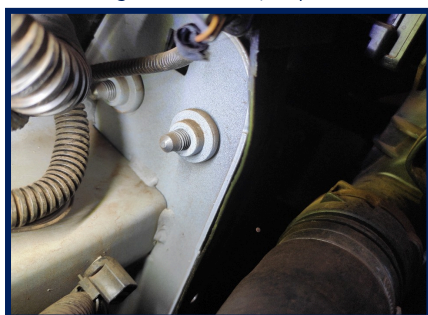
Longarina dianteira/esquerda

SEM AVARIAS APARENTES

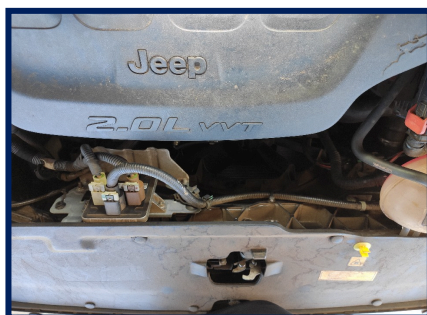
Painel Dianteiro

SEM AVARIAS APARENTES

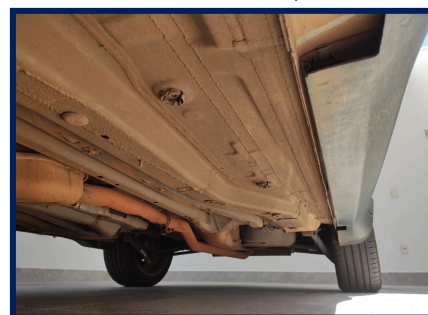
Caixa De Ar Esq

| CAIXA DE AR ESQUERDA . : | SEM AVARIAS APARENTES |

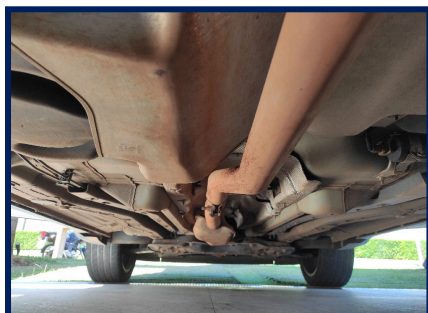
Assoalho Central

| ASSOALHO DO MONOBLOCO (HABITÁCULO, ÁREA VISÍVEL) . : | SEM AVARIAS APARENTES (ÁREA VISÍVEL) |

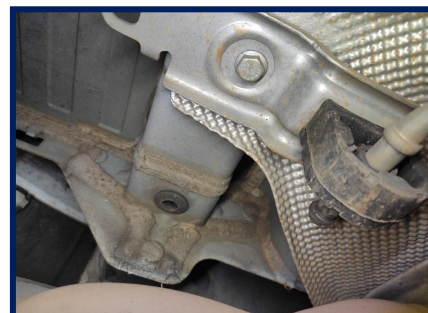
Longarina traseira/esquerda

SEM AVARIAS APARENTES

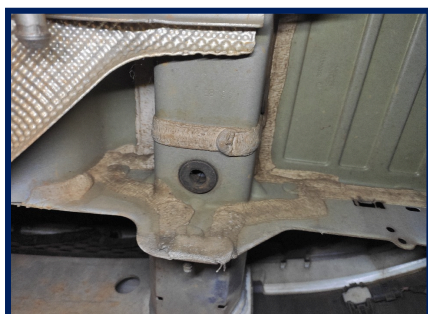
Longarina traseira/direita

SEM AVARIAS APARENTES

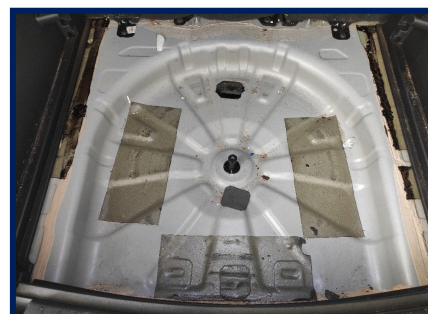
Assoalho Int. Portamalas

| ASSOALHO DO PORTAMALAS / CAÇAMBA . : | SEM AVARIAS APARENTES (ÁREA VISÍVEL) |

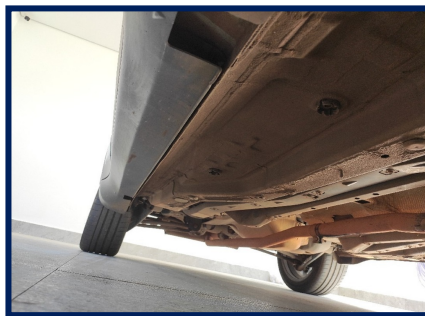
CAIXA DE AR DIR.

| CAIXA DE AR DIREITA . : | SEM AVARIAS APARENTES |
