## LAUDO CAUTELAR VEICULAR - PEQUENO PORTE

| Marca/Modelo: | JEEP/COMPASS LONGITUDE F | | |
| Número do Chassi: | 988675124HKH27189 | | |

## Conclusão do Laudo: ⚠ VEÍCULO APROVADO COM OBSERVAÇÕES

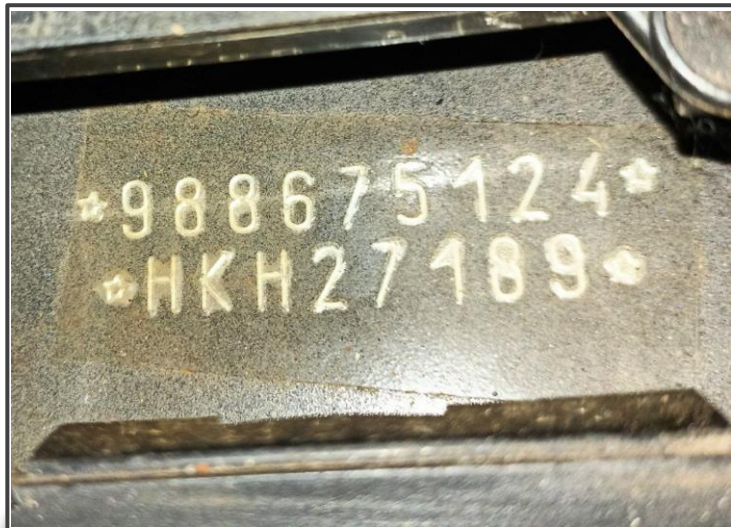
Macro Foto Nº Chassi: **988675124HKH27189**

- ✓ NÃO Apresentava Indícios Evidentes de Adulteração (Chassi ORIGINAL).
- ✓ Efetuada a Pesquisa da Ficha de Montagem do Veículo; Constatou-se que o Chassi era Original de Fábrica.

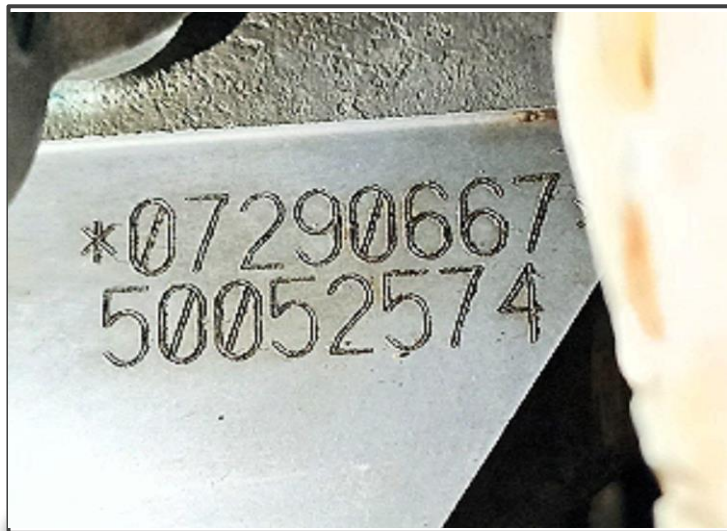
Foto do Número do Motor: **5005257407290667.**

- ✓ NÃO Apresentava Indícios Evidentes de Adulteração.
- ✓ Motor em Conformidade com a BIN (Base de Identificação Nacional).

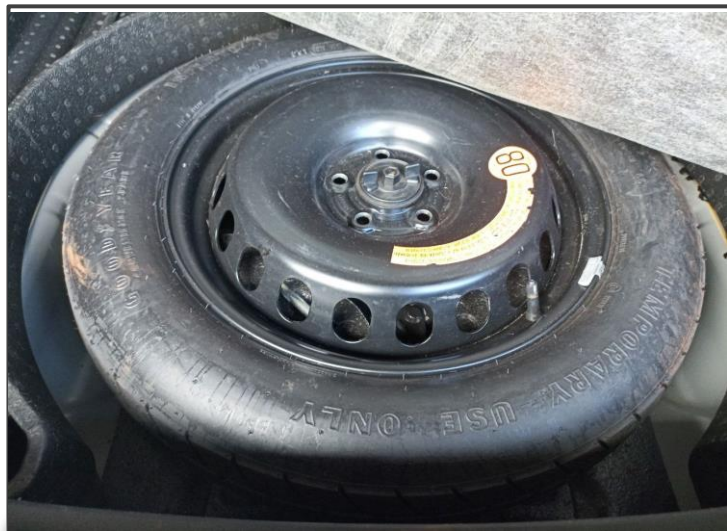
Itens Obrigatórios: Equipamentos Obrigatórios OK

Situação: Equipamentos Obrigatórios OK

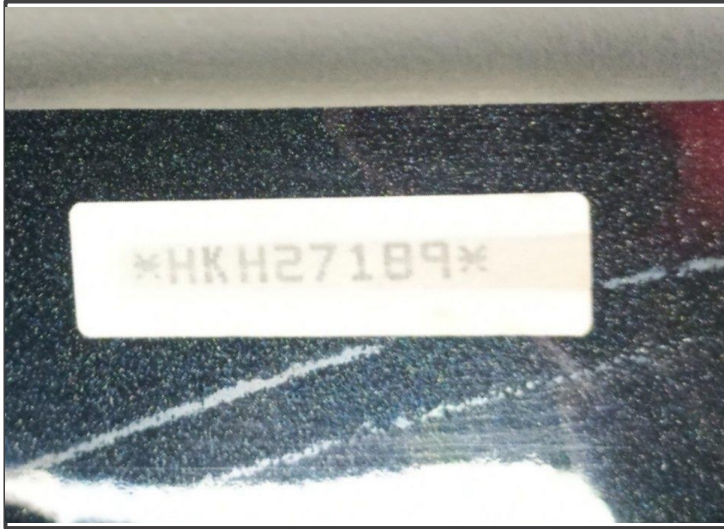
➔ Etiqueta Obrigatória da Coluna da Porta

Coluna da Porta: ✓ Etiqueta Original. Compartimento do Motor: ✓ Etiqueta Original.

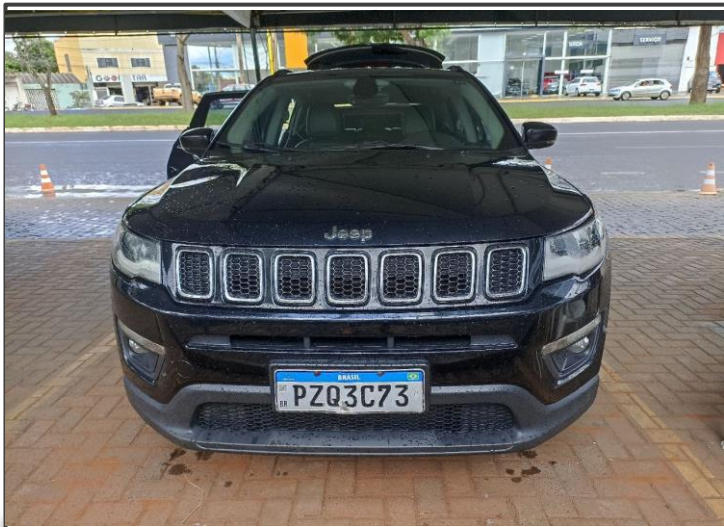
➔ Macro Foto do QR Code/Lacre da Placa

CRCODE: Não Violado Placa: Mercosul

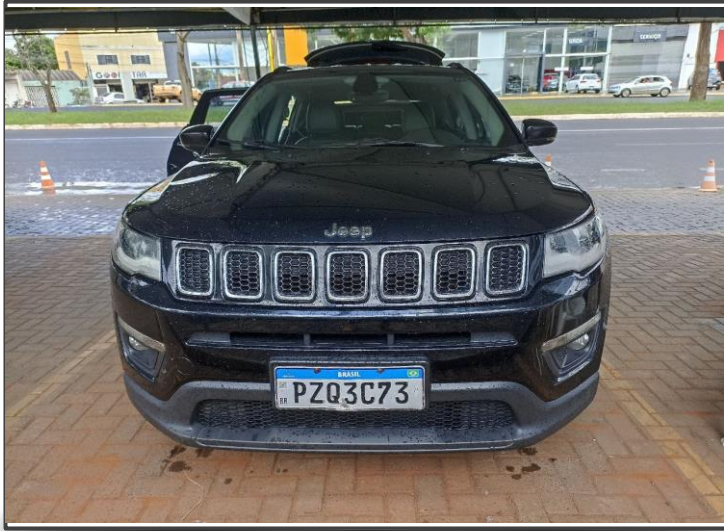
→ Foto das Condições do vidro dianteiro (Para-brisa)

Dianteiro (Para-Brisas) ⚠ Vidro Não Original (Grav. Paralela).  
Porta Diant. Esquerda: ✓ Vidro Original.  
Porta Tras. Esquerda: ✓ Vidro Original.  
Lateral Tras. Esquerda: ✓ Vidro Original.  
Vidro Traseiro: ✓ Vidro Original.
