## LAUDO CAUTELAR VEICULAR - PEQUENO PORTE

| Placa: | OMO3370 | Estado: | GO |
| Marca/Modelo: | FORD/ECOSPORT SE AT 2.0 | | |

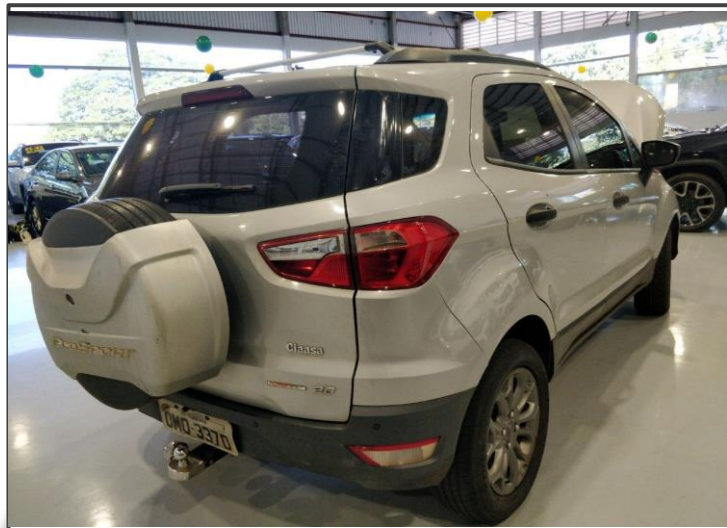
Situação da Placa: TROCAR A PLACA

Foto da Traseira e da Placa: **OMO3370**

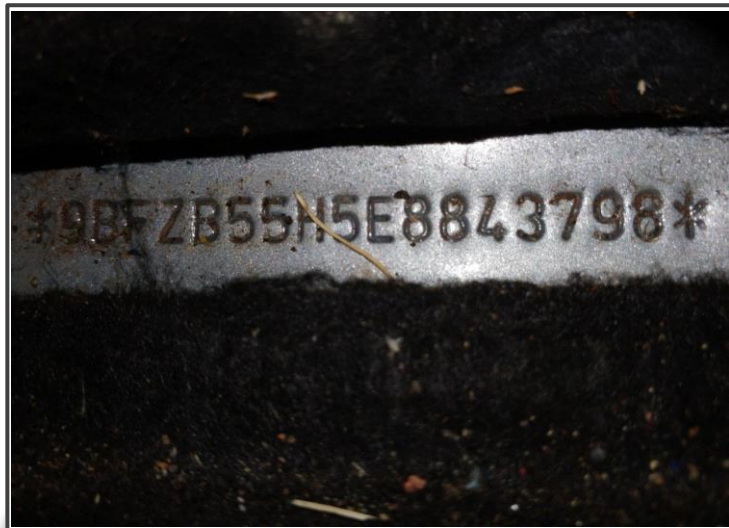
- ✓ NÃO Apresentava Indícios Evidentes de Adulteração (Chassi ORIGINAL).
- ✓ Efetuada a Pesquisa da Ficha de Montagem do Veículo; Constata-se que o Chassi era Original de Fábrica.

Macro Foto Nº Chassi: **9BFZB55H5E8843798**

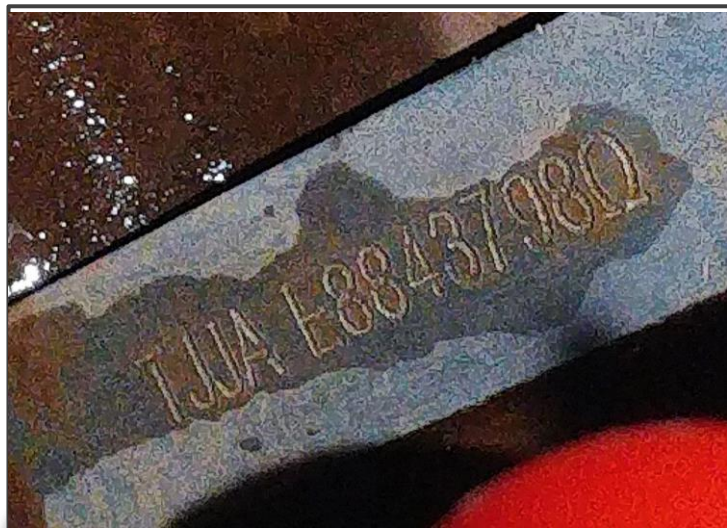
- ✓ NÃO Apresentava Indícios Evidentes de Adulteração.
- ✓ Motor em Conformidade com a BIN (Base de Identificação Nacional).

Foto do Número do Motor: **TJJA E88437980**

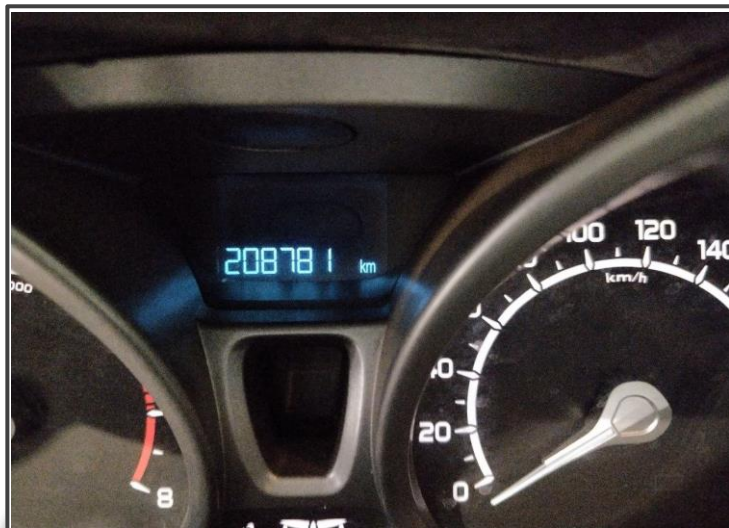
Odômetro do Veículo: **208.781**

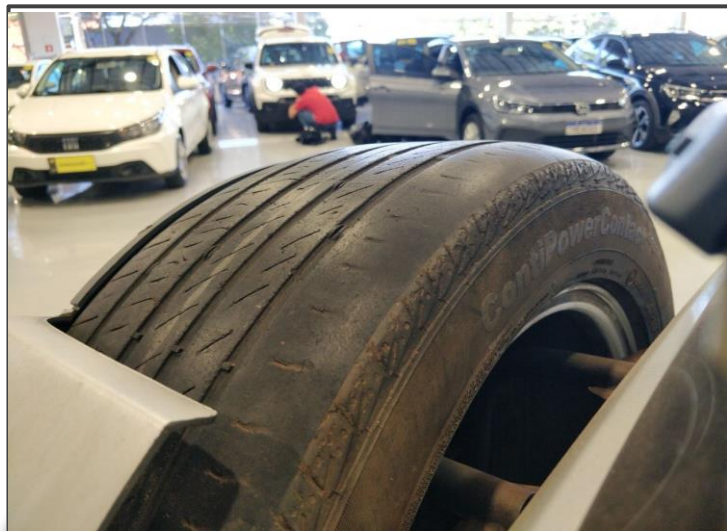
Itens Obrigatórios: Equipamentos Obrigatórios OK

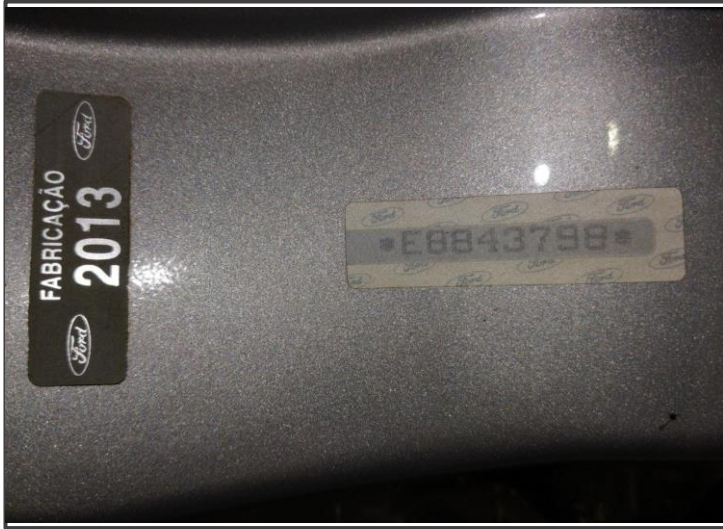
Coluna da Porta: ✓ Etiqueta Original. Compartimento do Motor: ✓ Etiqueta Original.

➡ Etiqueta Obrigatória da Coluna da Porta

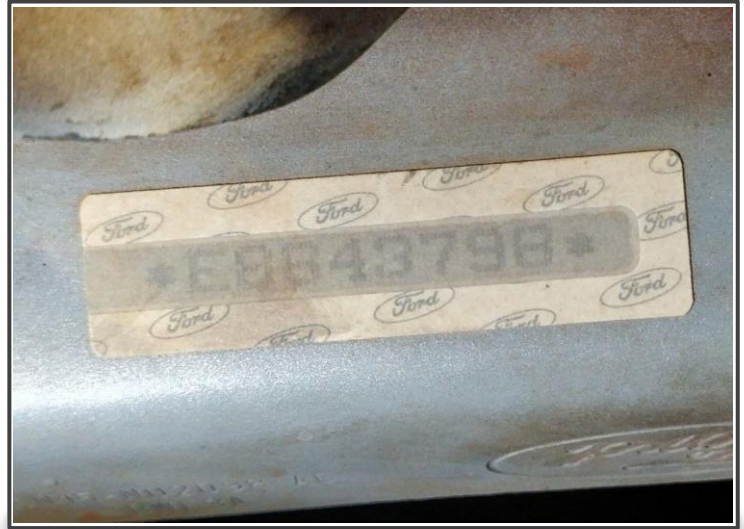
➡ Etiqueta Obrigatória do Compartimento do Motor

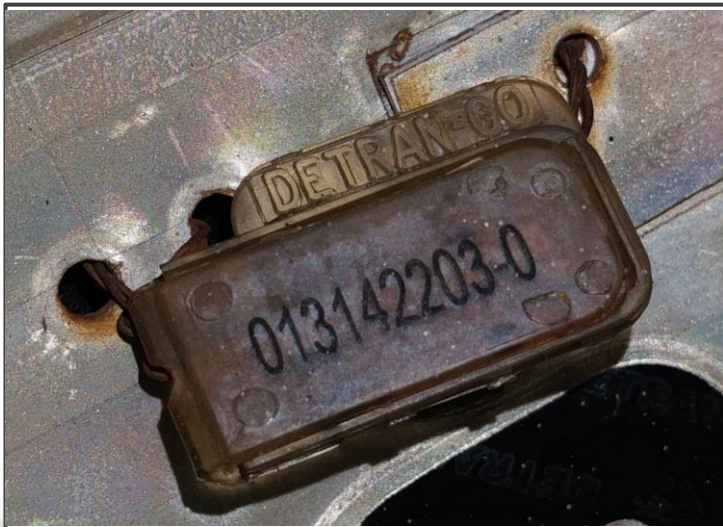
| Lacre: Não Violado Placa: Refletiva |

➡ Macro Foto do QR Code/Lacre da Placa

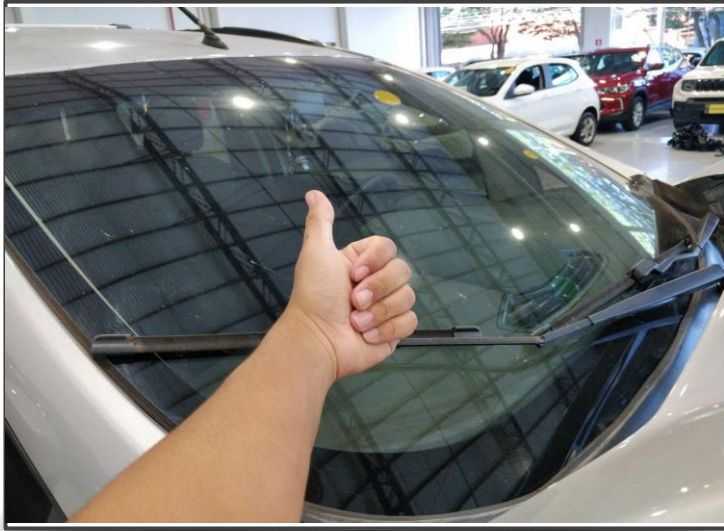
➡ Foto das Condições do vidro dianteiro (Para-brisa)

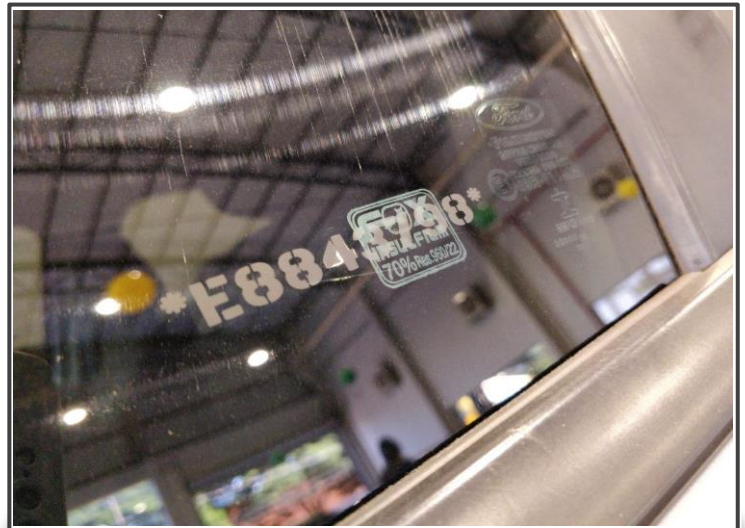
- Dianteiro (Para-Brisas) ⚠ Vidro Não Original (Grav. Paralela).
- Porta Diant. Esquerda: ✓ Vidro Original.
- Porta Tras. Esquerda: ✓ Vidro Original.
- Lateral Tras. Esquerda: ✓ Vidro Original.
- Vidro Traseiro: ⚠ Vidro Não Original (Grav. Paralela).
- Porta Diant. Direita: ✓ Vidro Original.
- Porta Tras. Direita: ✓ Vidro Original.
- Lateral Tras. Direita: ✓ Vidro Original.

➡ Foto da Gravação do Vidro Para-Brisas
