## LAUDO CAUTELAR VEICULAR - PEQUENO PORTE

| Placa: | OWM1D84 | Estado: | MG |
| Marca/Modelo: | RENAULT/DUSTER 16 D 4X2 | | |

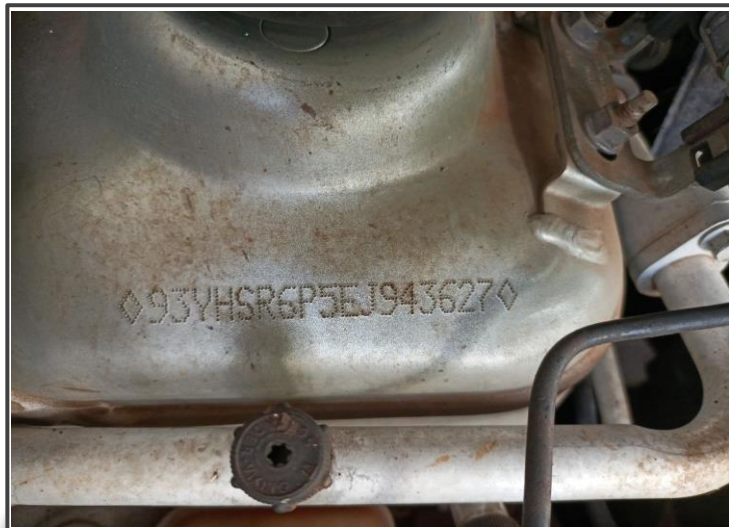
Macro Foto Nº Chassi: **93YHSR6P5EJ943627**

- ✓ NÃO Apresentava Indícios Evidentes de Adulteração (Chassi ORIGINAL).
- ✓ Efetuada a Pesquisa da Ficha de Montagem do Veículo; Constata-se que o Chassi era Original de Fábrica.

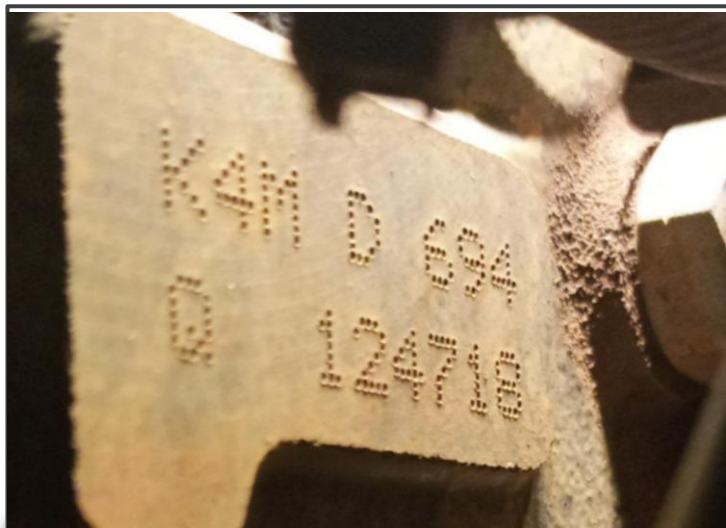
Foto do Número do Motor: **K4MD694Q124718**

- ✓ NÃO Apresentava Indícios Evidentes de Adulteração.
- ✓ Motor em Conformidade com a BIN (Base de Identificação Nacional).

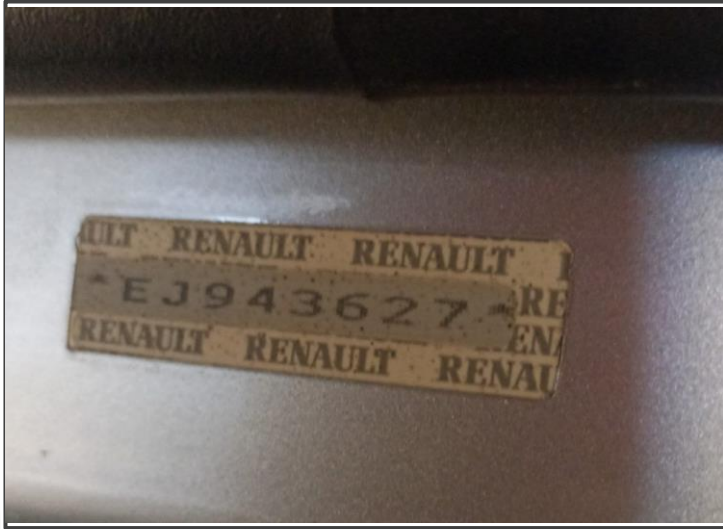
➔ Etiqueta Obrigatória da Coluna da Porta

Coluna da Porta: ✓ Etiqueta Original.

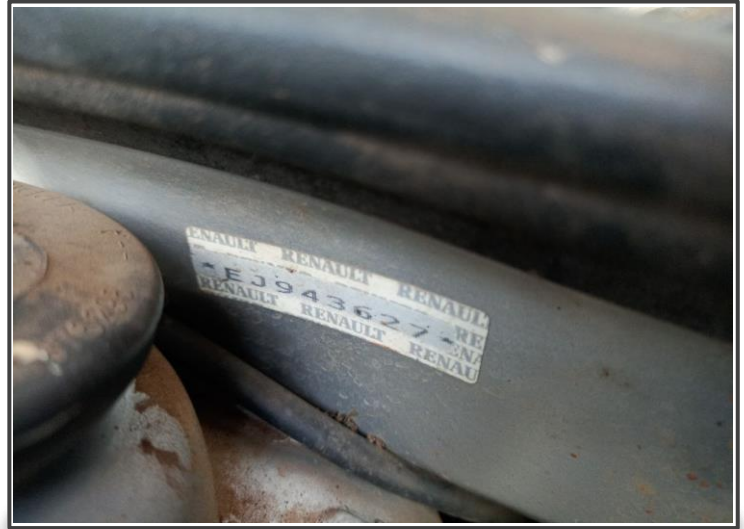
➔ Etiqueta Obrigatória do Compartimento do Motor

Compartimento do Motor: ✓ Etiqueta Original.

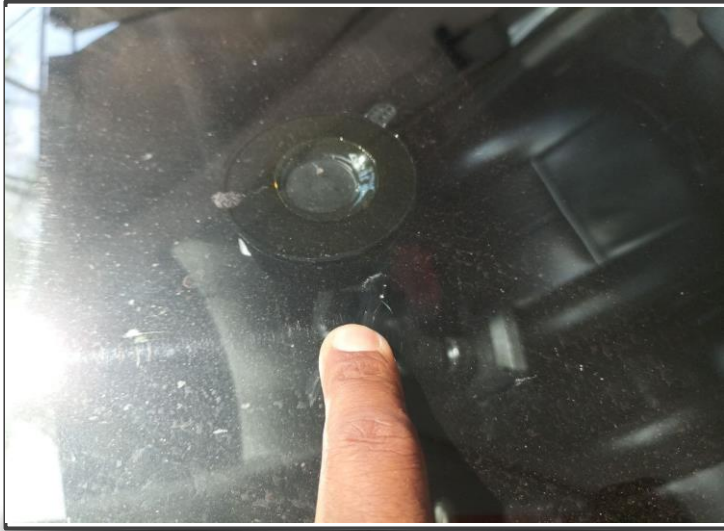
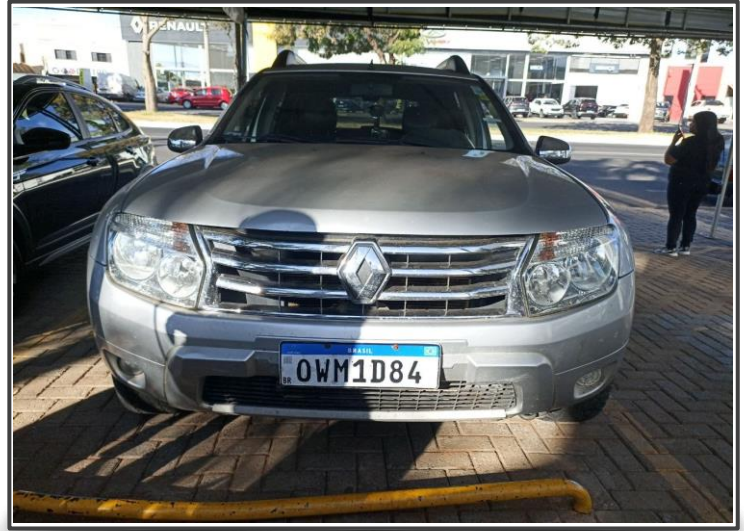
➡ Foto das Condições do vidro dianteiro (Para-brisa) ➡ Foto COMPLEMENTAR

Observações: VEÍCULO POSSUI RETOQUES DE PINTURA. PARA BRISA TRINCADO CONFORME FOTO EM ANEXO, SENDO NECESSÁRIO A TROCA DO MESMO.
