## LAUDO CAUTELAR VEICULAR - PEQUENO PORTE

| Placa: | PAA9C40 | Estado: | MG |
| Marca/Modelo: | I/NISSAN SENTRA 20SL CVT | | |
| Número do Chassi: | 3N1BB7AE4FY205652 | | |

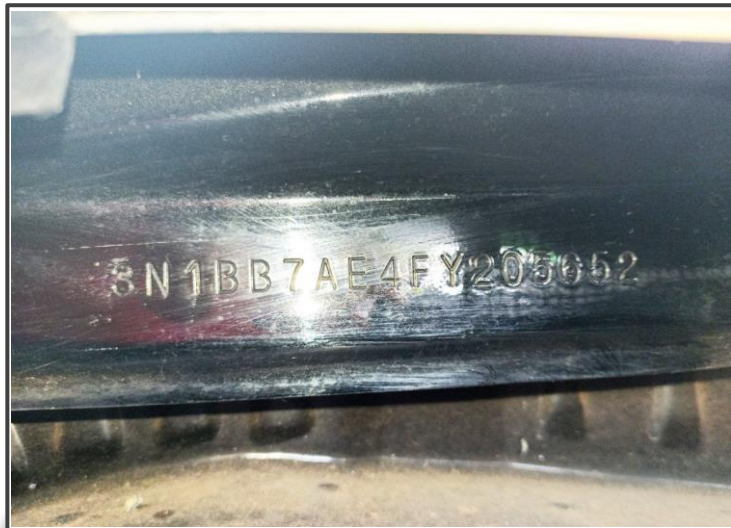
Macro Foto Nº Chassi: **3N1BB7AE4FY205652**

- ✓ NÃO Apresentava Indícios Evidentes de Adulteração (Chassi ORIGINAL).
- ✓ Efetuada a Pesquisa da Ficha de Montagem do Veículo; Constata-se que o Chassi era Original de Fábrica.

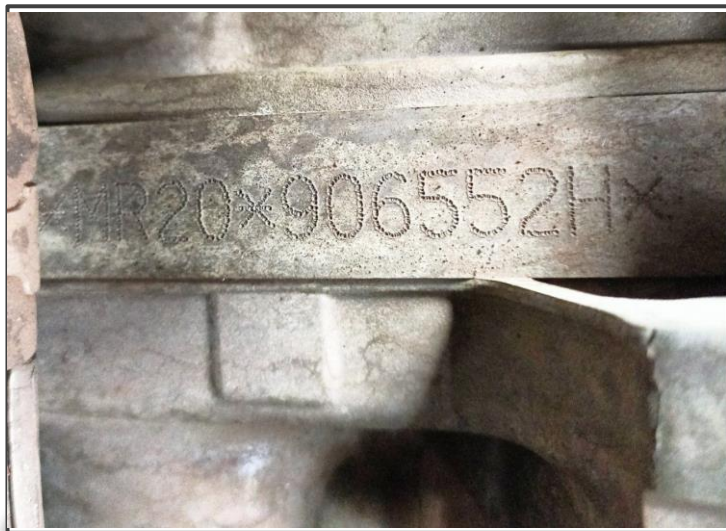
Foto do Número do Motor: **MR20906552H**

- ✓ NÃO Apresentava Indícios Evidentes de Adulteração.
- ✓ Motor em Conformidade com a BIN (Base de Identificação Nacional).

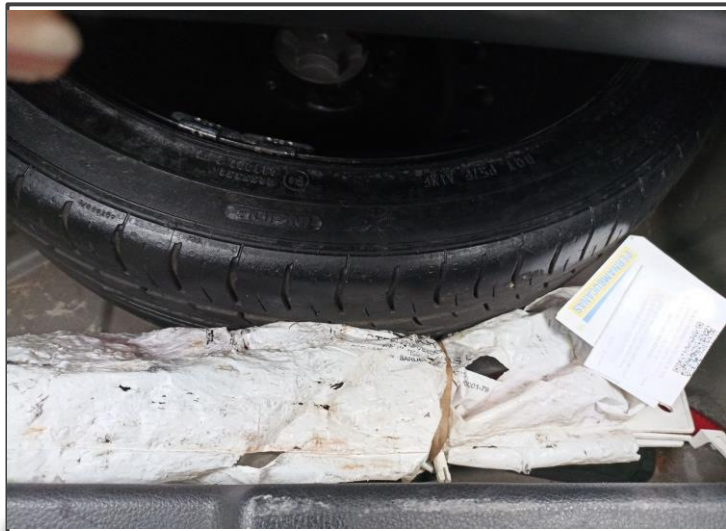
Itens Obrigatórios: Equipamentos Obrigatórios OK

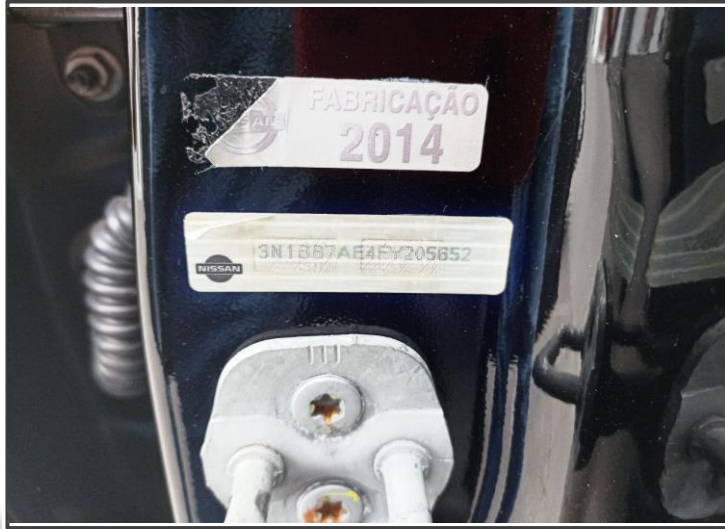
➡ Etiqueta Obrigatória da Coluna da Porta

Coluna da Porta: ✓ Etiqueta Original. Compartimento do Motor: ✓ Etiqueta Original.

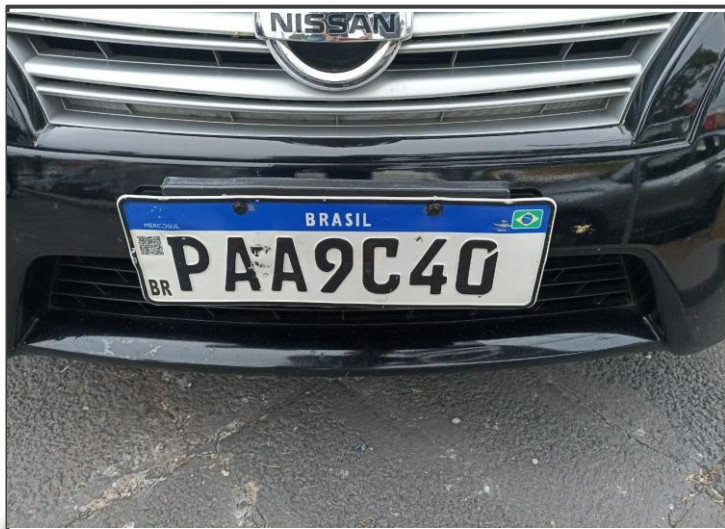
➡ Macro Foto do QR Code/Lacre da Placa

CRCODE: Não Violado Placa: Mercosul

Situação da Placa: A PLACA ESTÁ OK

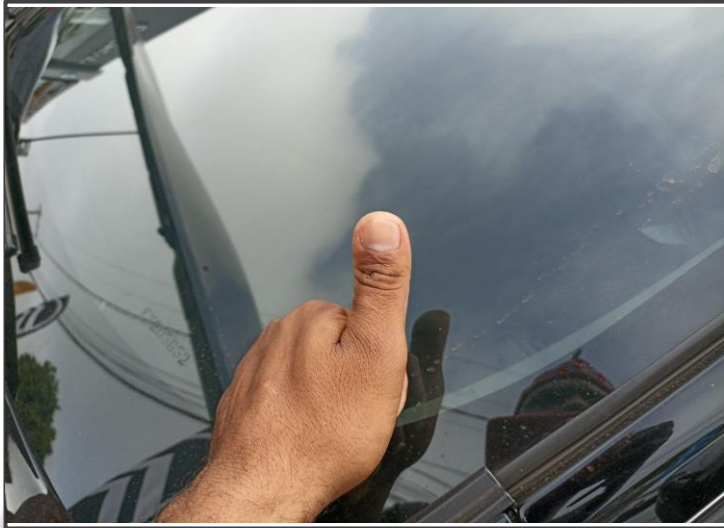
➡ Foto das Condições do vidro dianteiro (Para-brisa)

Dianteiro (Para-Brisas) ⚠ Vidro Não Original (Grav. Paralela).  
Porta Diant. Esquerda: ✓ Vidro Original.  
Porta Tras. Esquerda: ✓ Vidro Original.  
Lateral Tras. Esquerda: ✓ Vidro Original.  
Vidro Traseiro: ✓ Vidro Original.
