## Vistoria Cautelar Caminhonete

CHEVROLET/S10 LS DS4

2014/2015 - PRETA - DIESEL

MOTO MINAS LTDA

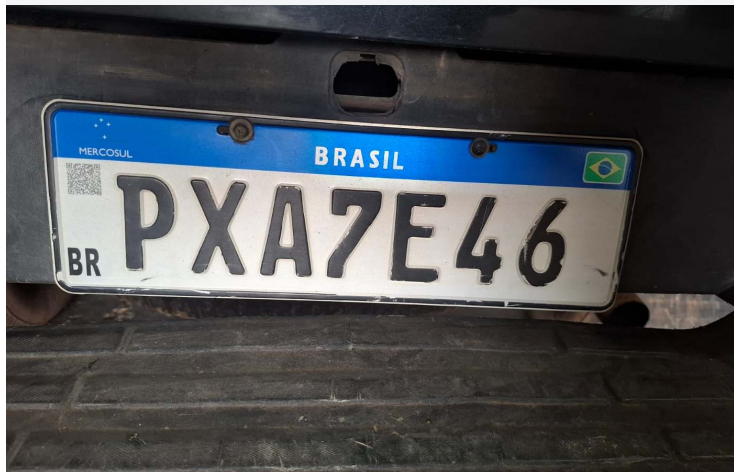
Placa traseira

✓ Dentro dos padrões

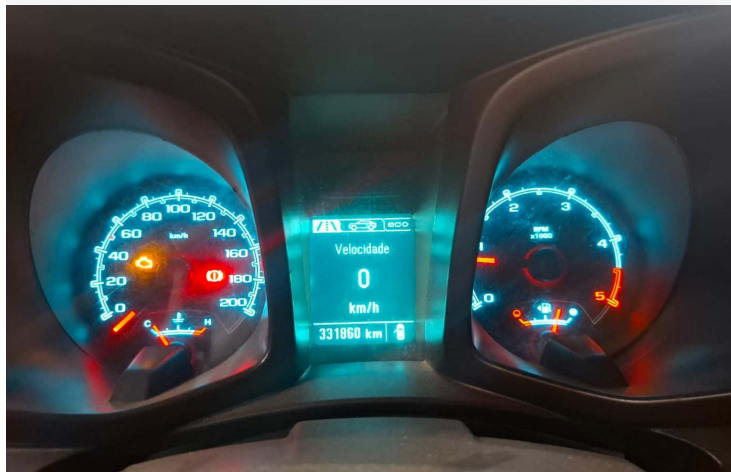
Painel e hodômetro

i Luz de injeção acesa

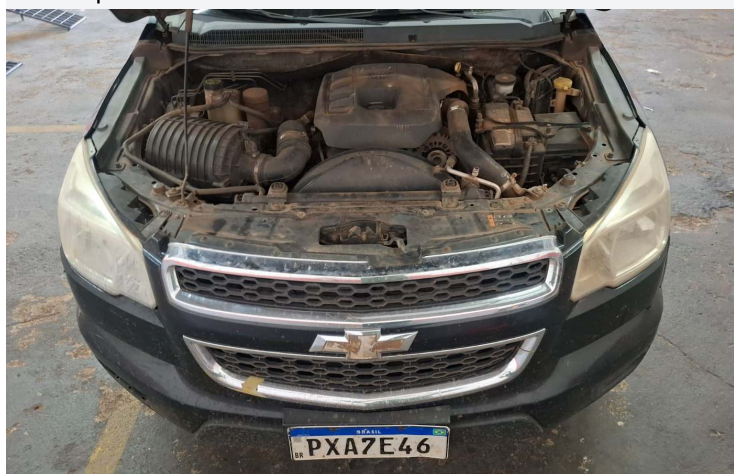
Compartimento do motor

✓ Dentro dos padrões

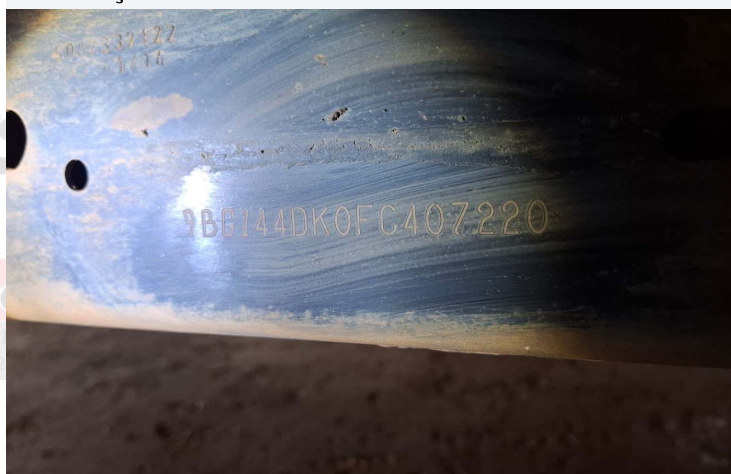
Gravação do chassi

✓ Dentro dos padrões

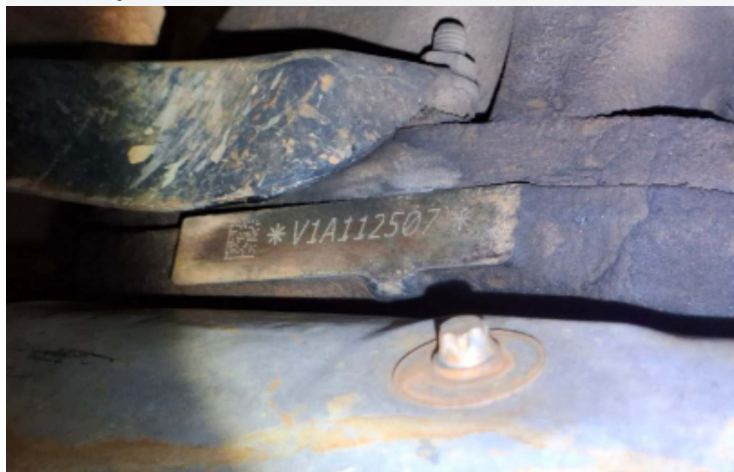
Gravação do motor

✓ Dentro dos padrões

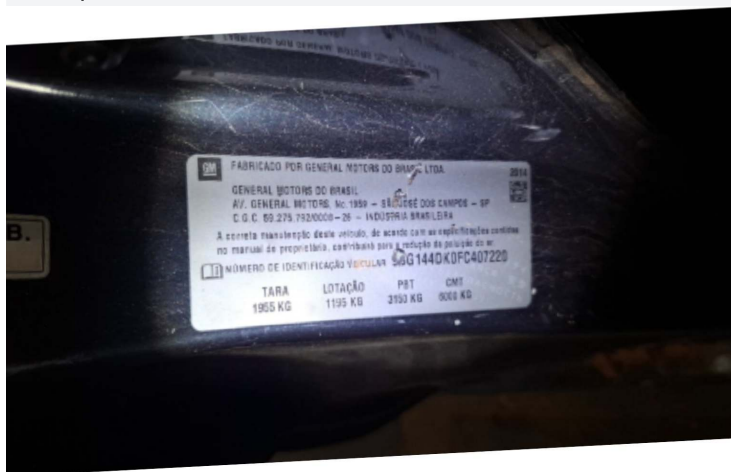
Etiqueta ETA coluna

✗ Danificada

O veículo apresenta substituição do para-brisa dianteiro, sem a gravação sequencial do número do chassi no vidro (VIS). O veículo apresenta também pequenos desgastes da etiqueta ETA da coluna e pequeno desgasta/descoramento da etiqueta ETA do compartimento do motor. Foi constatada solda irregular na longarina traseira do lado direito. Além disso, o veículo possui diversas avarias e amassados em sua carroceria, conforme demonstrado nas fotos complementares. Verificou-se avaria no painel frontal, bem como uma trinca no para-choque dianteiro do lado esquerdo e a ausência do farol auxiliar do lado direito, evidências que indicam a ocorrência de colisão frontal. A luz de injeção eletrônica permanece acesa durante todo o funcionamento do veículo, indicando possível falha no sistema. O freio de estacionamento (freio de mão) encontra-se inoperante, não desempenhando adequadamente sua função. Também foram identificadas avarias na caçamba do lado direito e na caixa de ar do lado esquerdo. Na consulta veicular, foram constatadas as seguintes restrições e pendências administrativas: \* Alienação fiduciária ativa; \* Débitos de IPVA e licenciamento; \* Multa de trânsito no valor de R\$ 195,23, referente ao não uso do cinto de segurança.

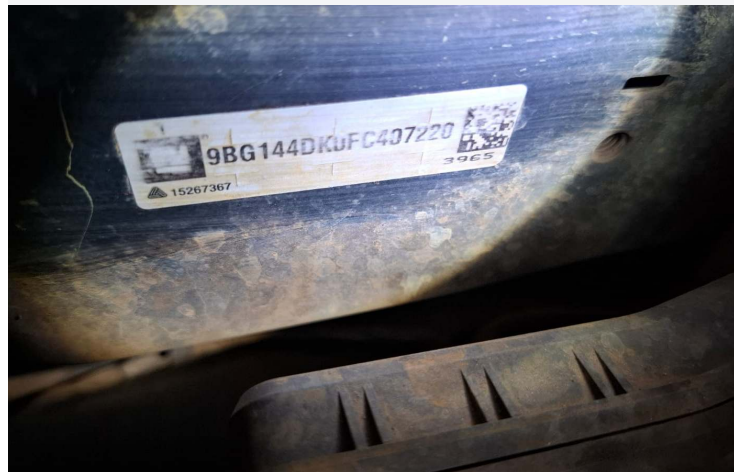
Etiqueta ETA motor

✓ Dentro dos padrões

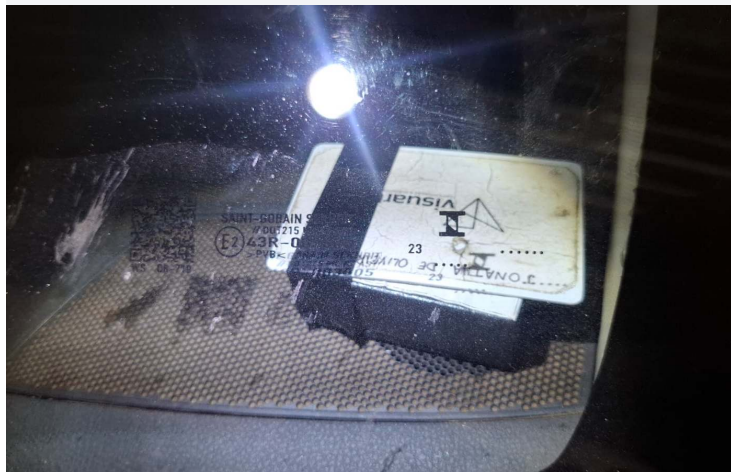
Gravação do vidro para-brisa

i Substituído

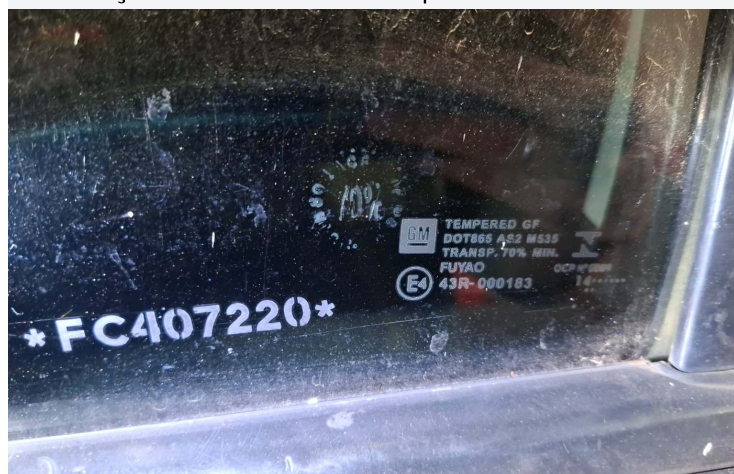
Gravação do vidro dianteiro esquerdo

✓ Dentro dos padrões

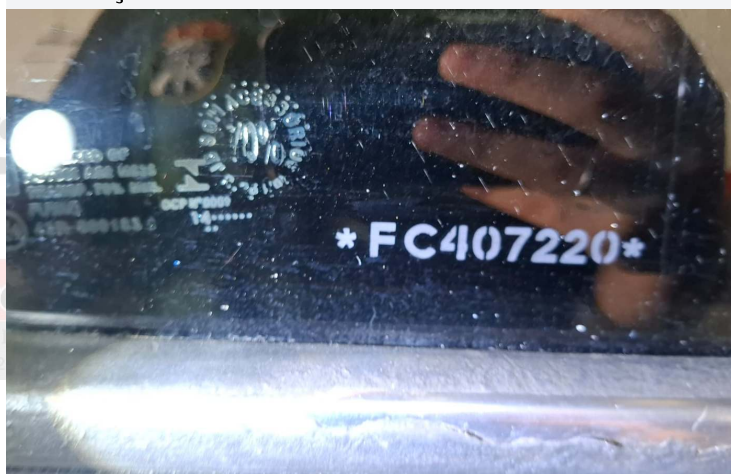
Gravação do vidro dianteiro direito

✓ Dentro dos padrões

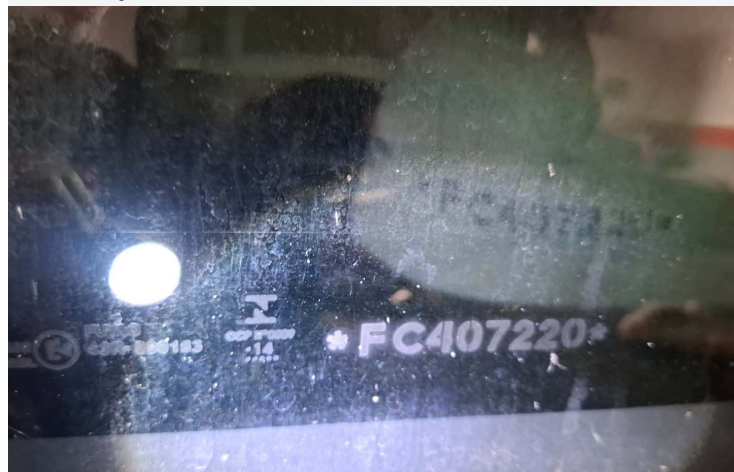
Gravação do vidro traseiro

✓ Dentro dos padrões

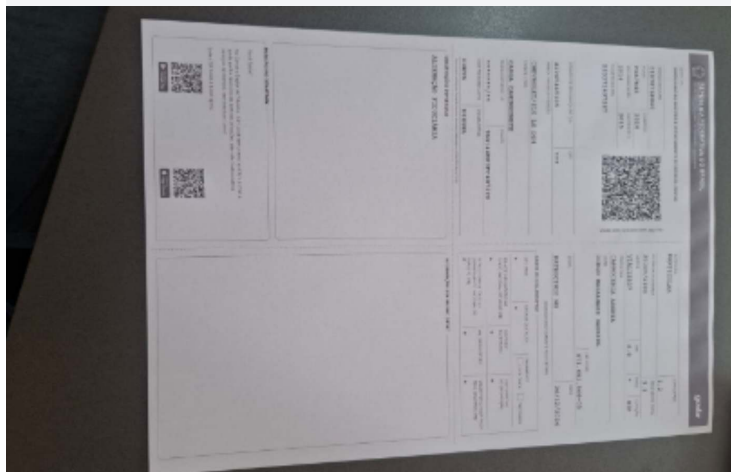
Documento veículo

✓ Dentro dos padrões

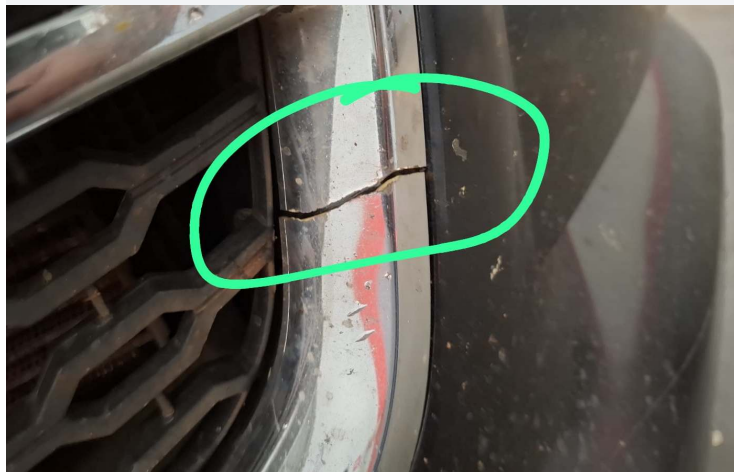
Para-choque dianteiro

❌ Danificada

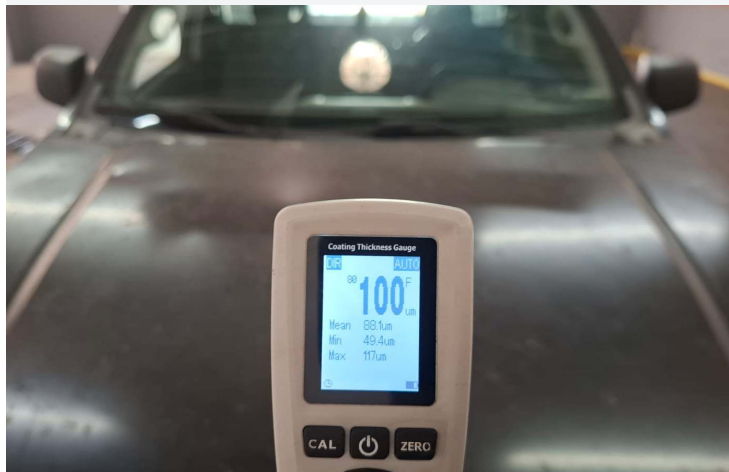
Capô do motor

✅ Dentro dos padrões

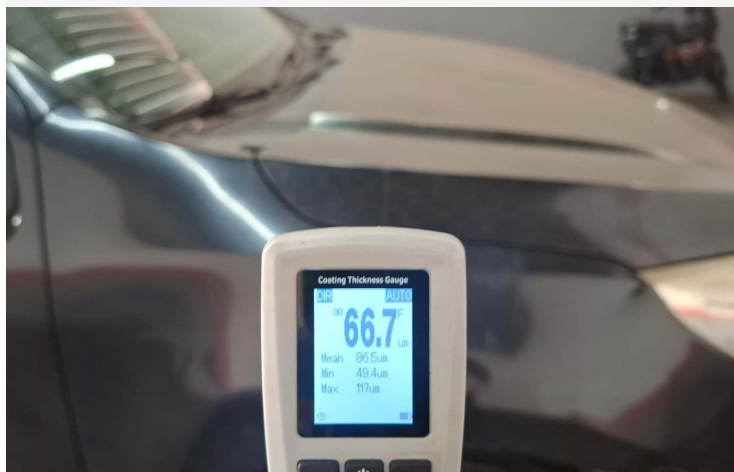
Para-lama direito

✅ Dentro dos padrões

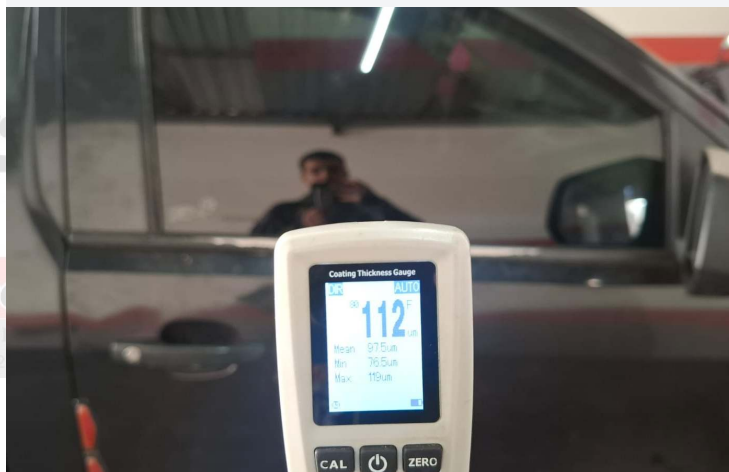
Porta dianteira direita

✅ Dentro dos padrões

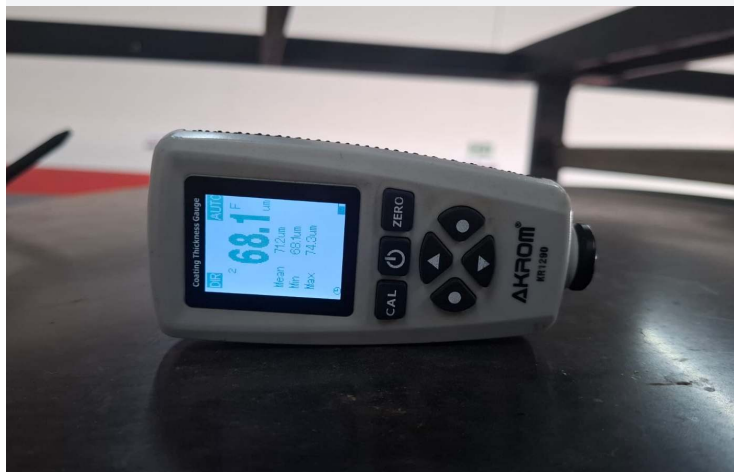
Teto

✅ Dentro dos padrões

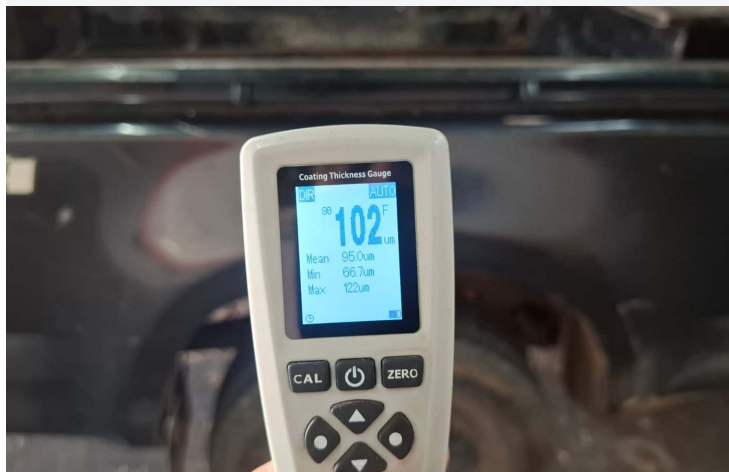
Lateral traseira direita

✅ Dentro dos padrões

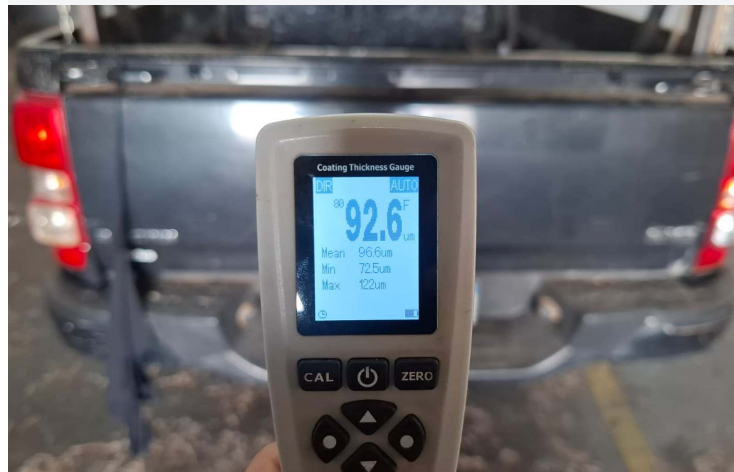
Capô traseiro

✓ Dentro dos padrões

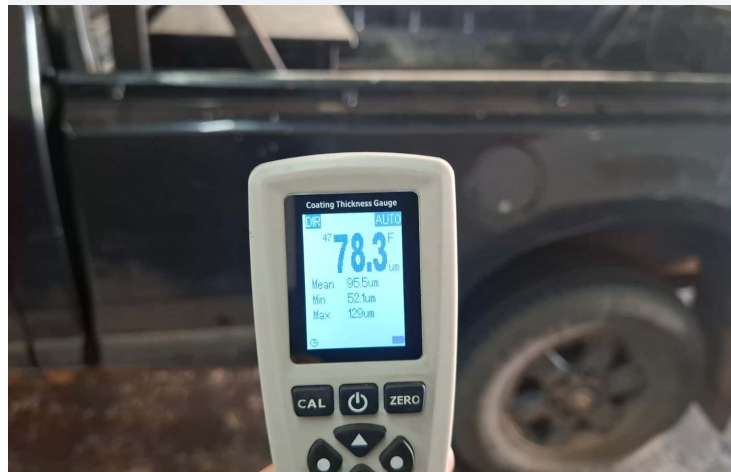
Lateral traseira esquerda

✓ Dentro dos padrões

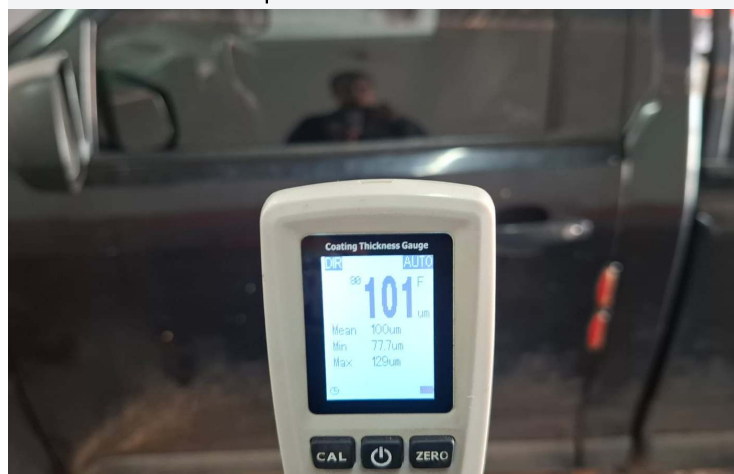
Porta dianteira esquerda

✓ Dentro dos padrões

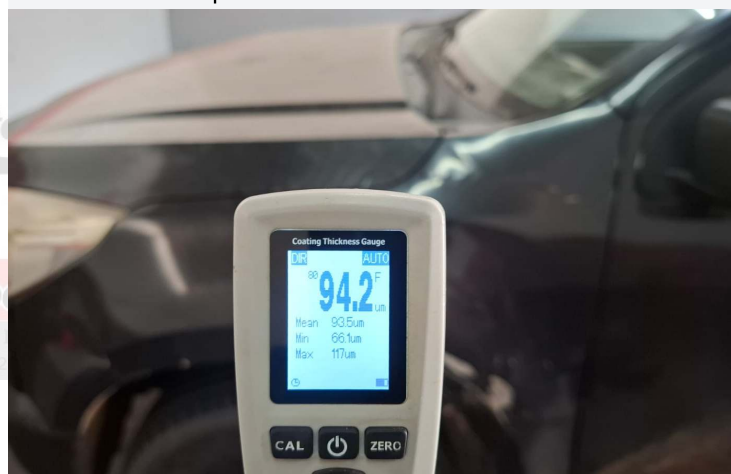
Para-lama esquerdo

✓ Dentro dos padrões

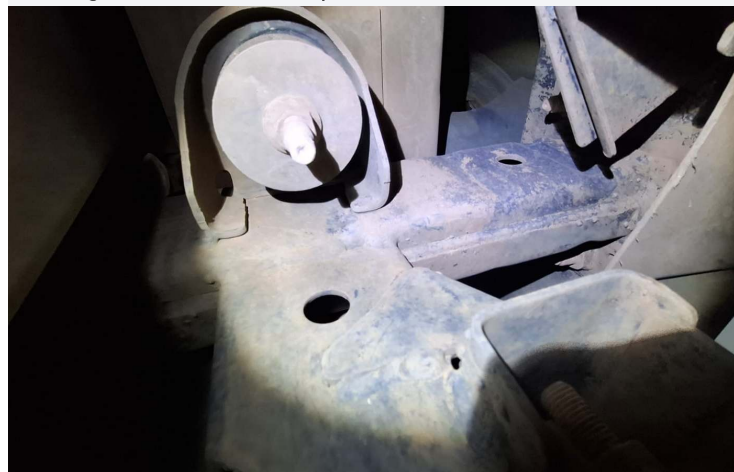
Longarina dianteira esquerda

✓ Dentro dos padrões

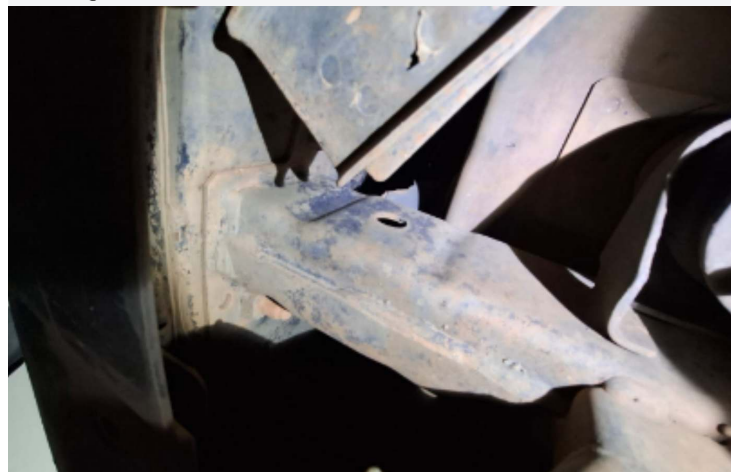
Longarina dianteira direita

✓ Dentro dos padrões

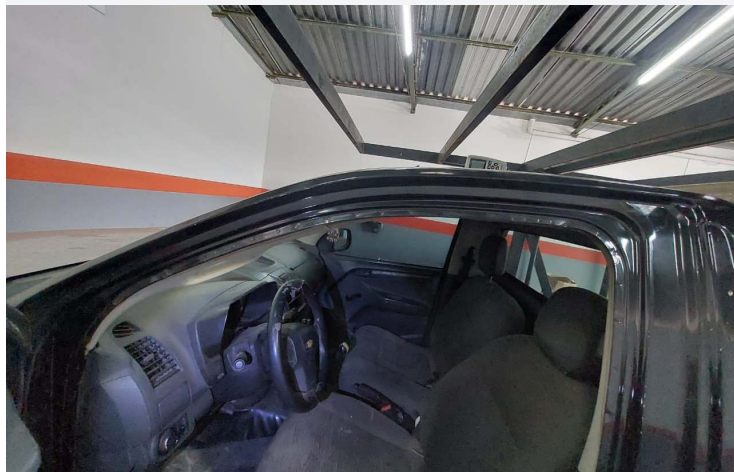
Coluna A esquerda

✓ Dentro dos padrões

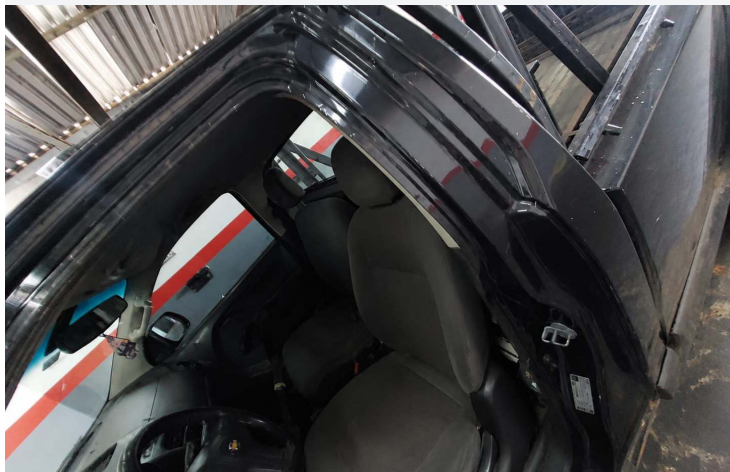
Coluna B esquerda

✓ Dentro dos padrões

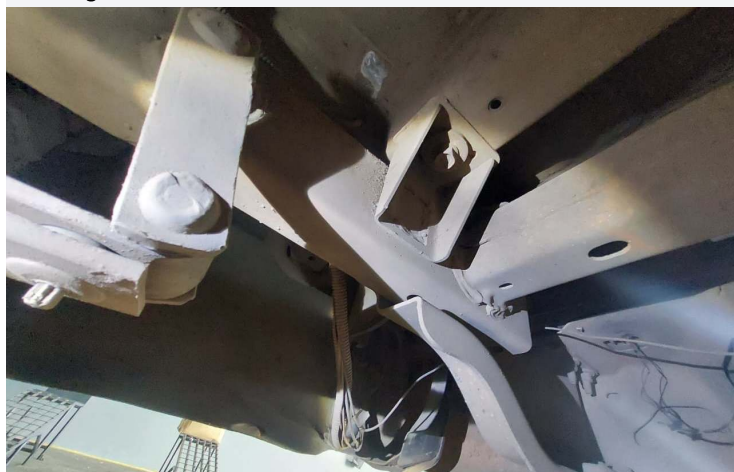
Longarina traseira direita

✓ Dentro dos padrões

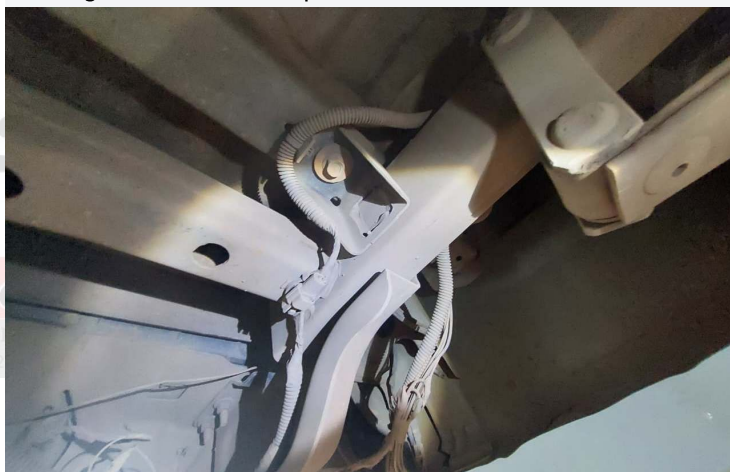
Longarina traseira esquerda

✓ Dentro dos padrões

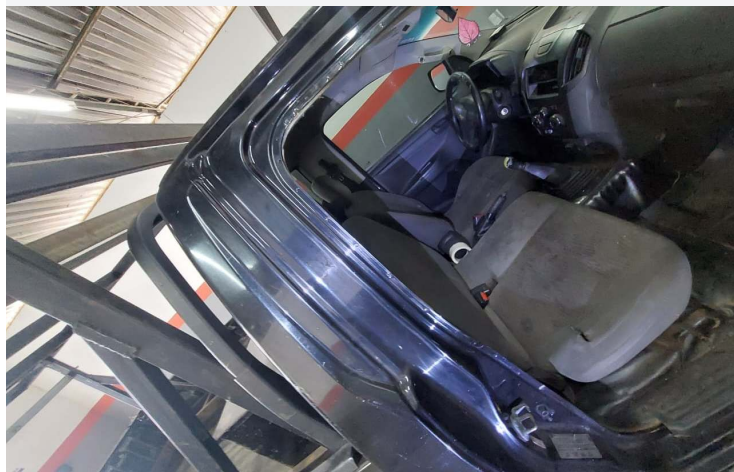
Coluna B direita

✓ Dentro dos padrões

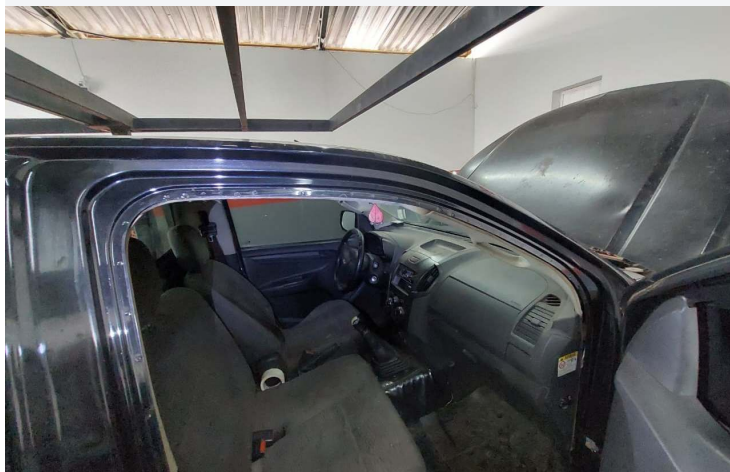
Coluna A direita

✓ Dentro dos padrões

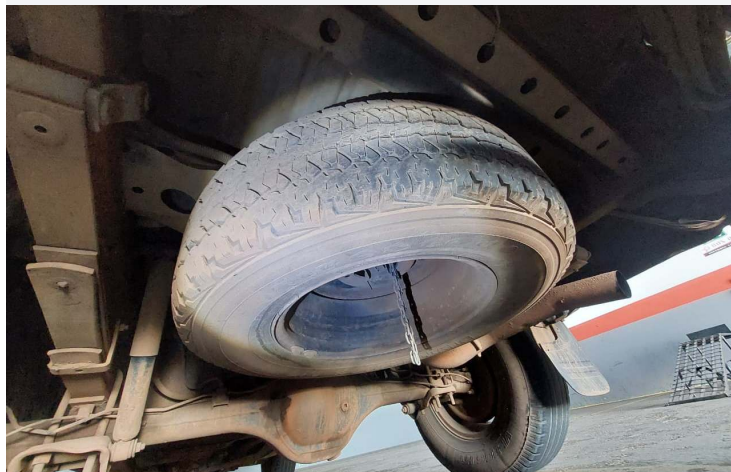
### Caixa de estepe

Dentro dos Padrões

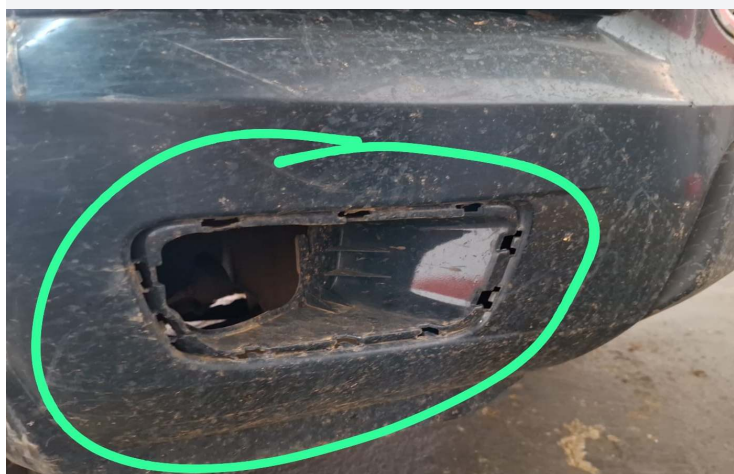
### Farol auxiliar

Avaria/inexistência

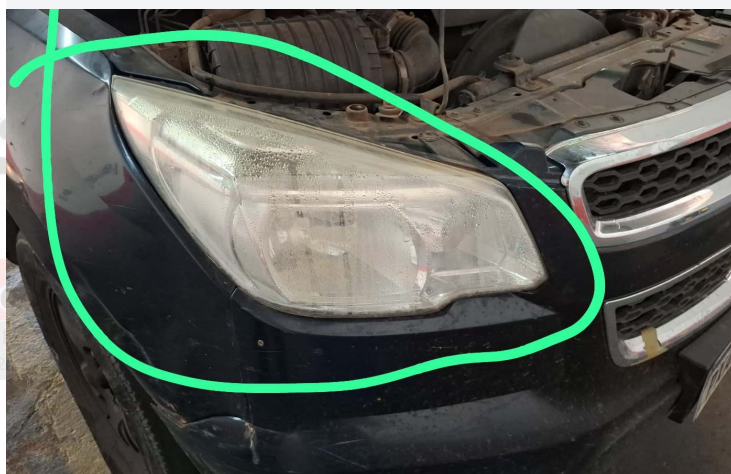
### Farol dianteiro lado direito

Farol com excesso de umidade

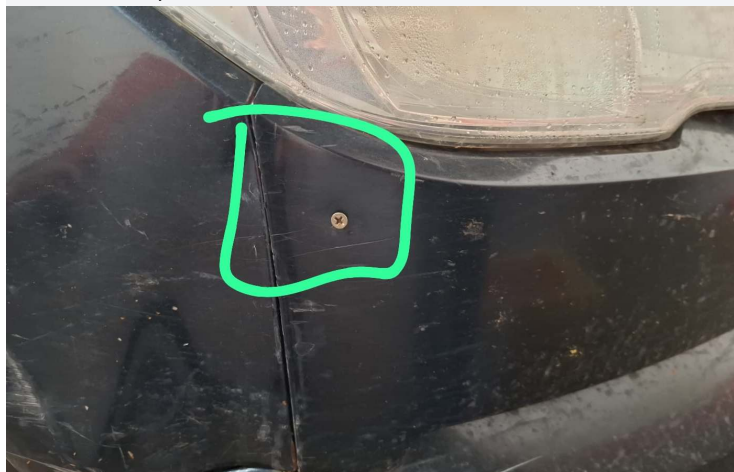
### Para choque dianteiro

Parafuso auxiliando na fixação do para-choque

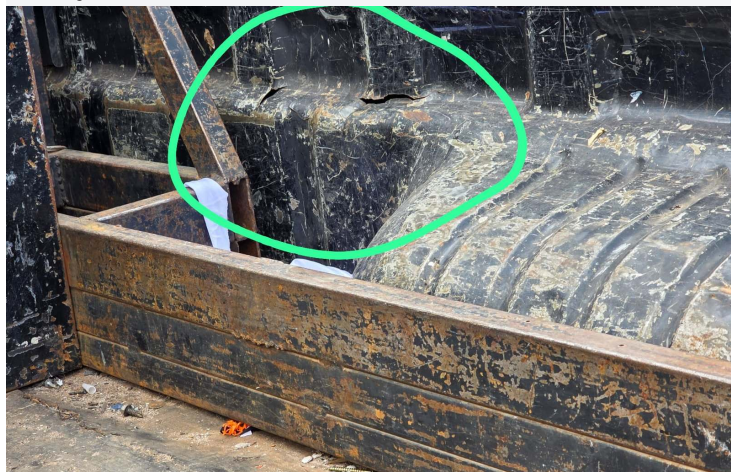
### Caçamba

Avaria/quebrado

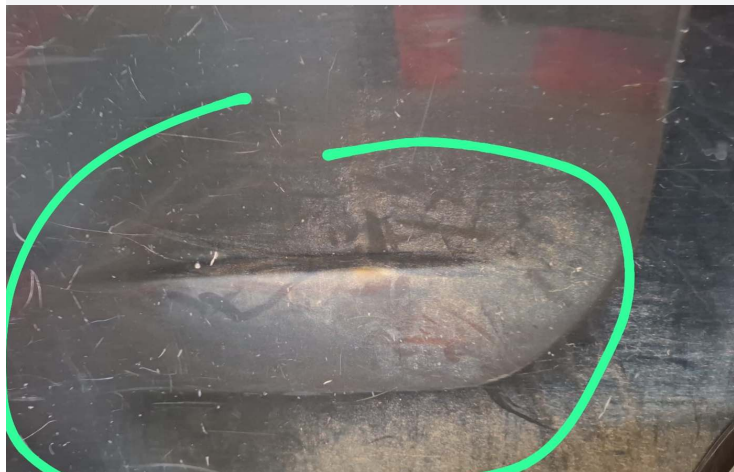
Lateral esquerda

Avaria/amassado

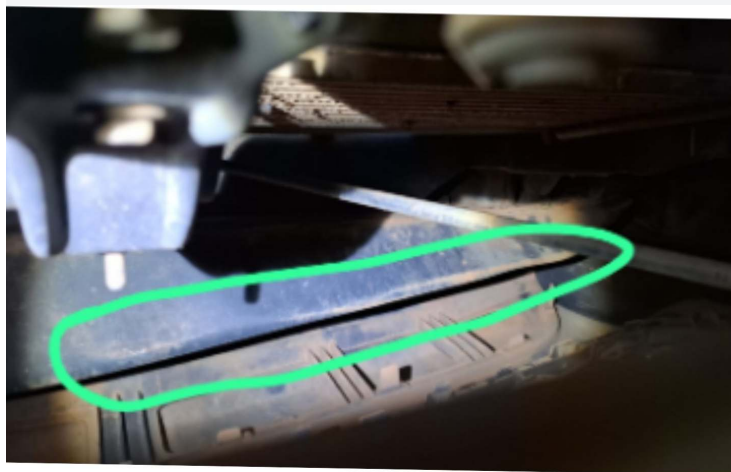
Painel dianteiro

Avaria/amassado

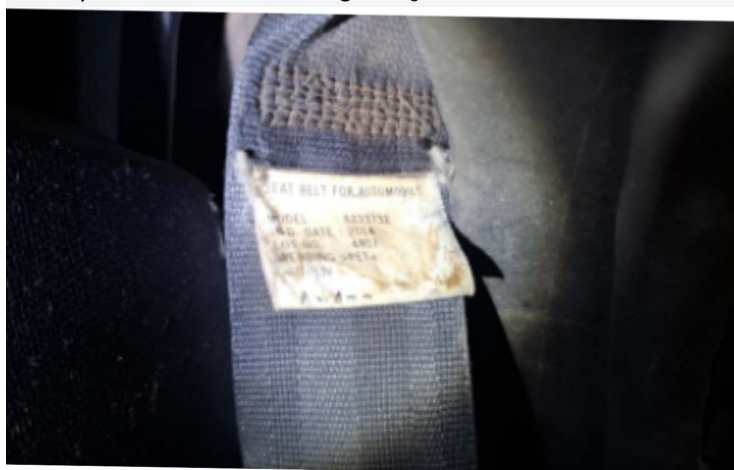
Etiqueta data cinto de segurança

Dentro dos padrões

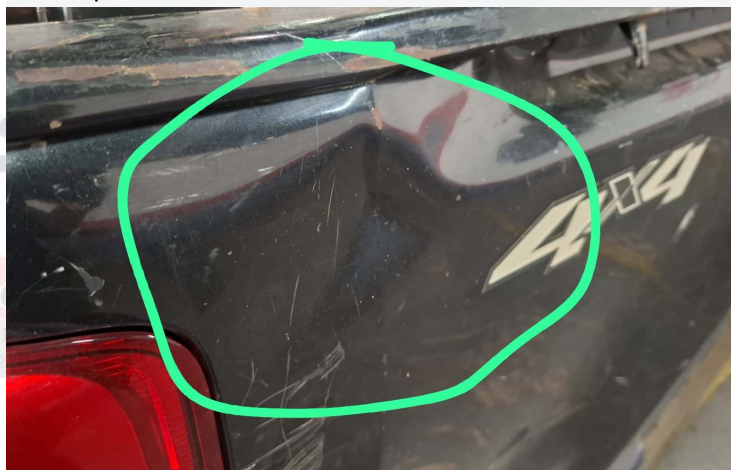
Tampa traseira

Avaria/amassado

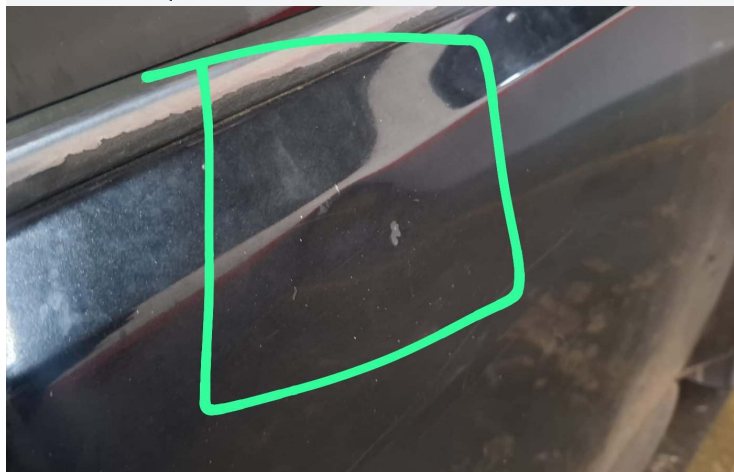
Lateral esquerda

Avaria/amassado

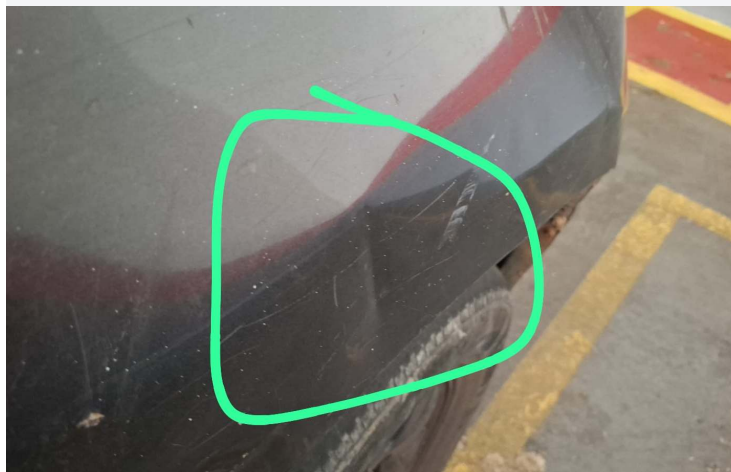
Para lama direito

Avaria/amassado

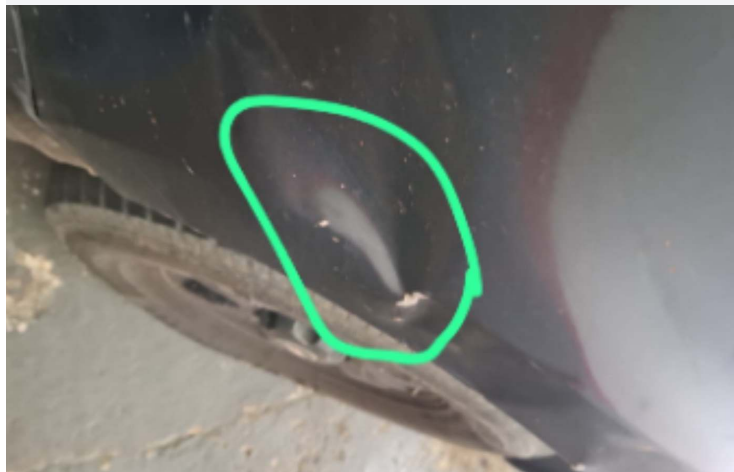
Para lama direito

Avaria/amassado

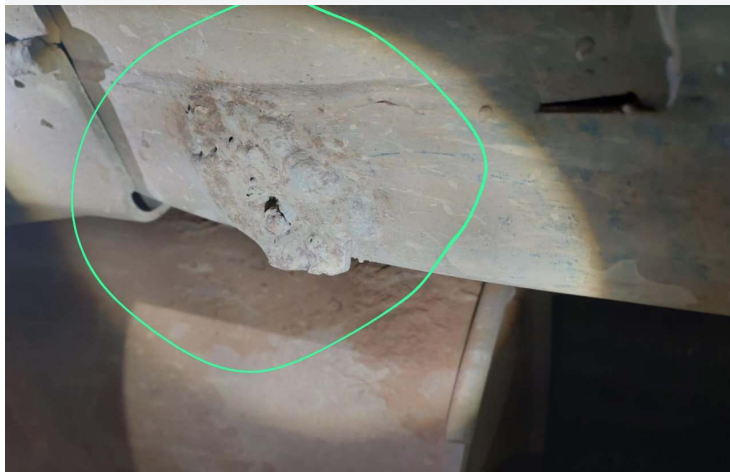
Longarina traseira direita

Solda irregular

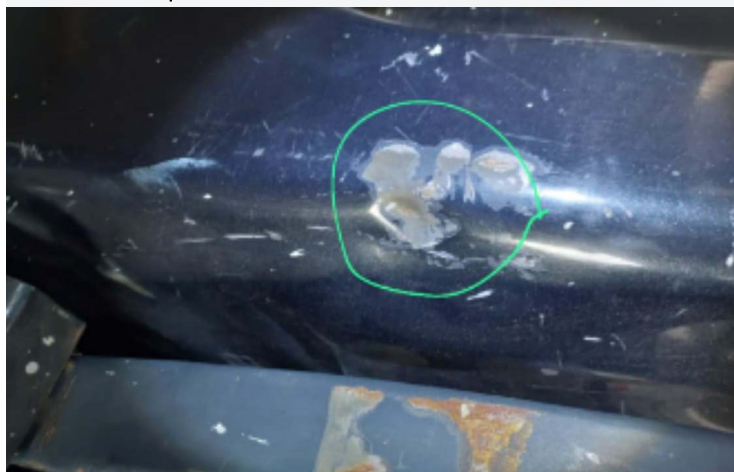
Lateral esquerda

Avaria/amassado

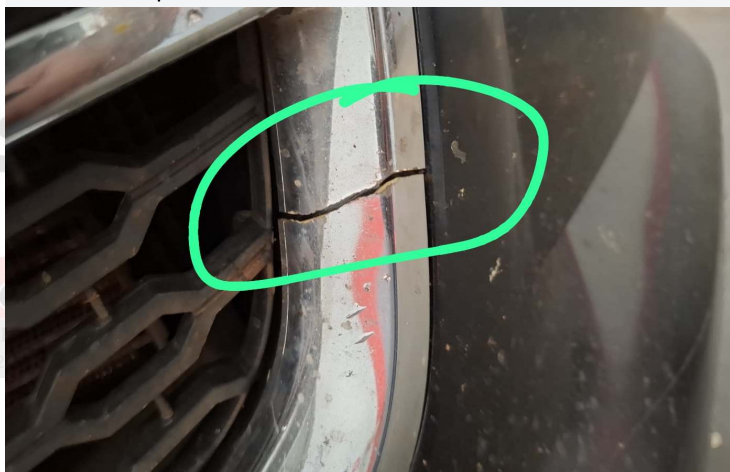
Para choque dianteiro

Avaria/trincado

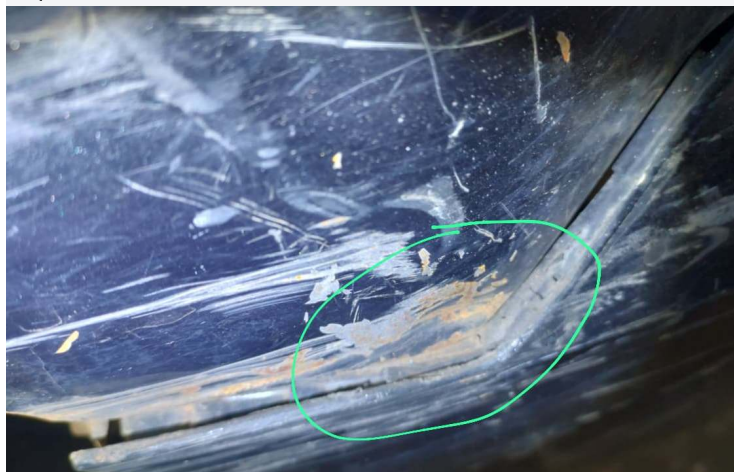
para-lama

Avaria/amassado

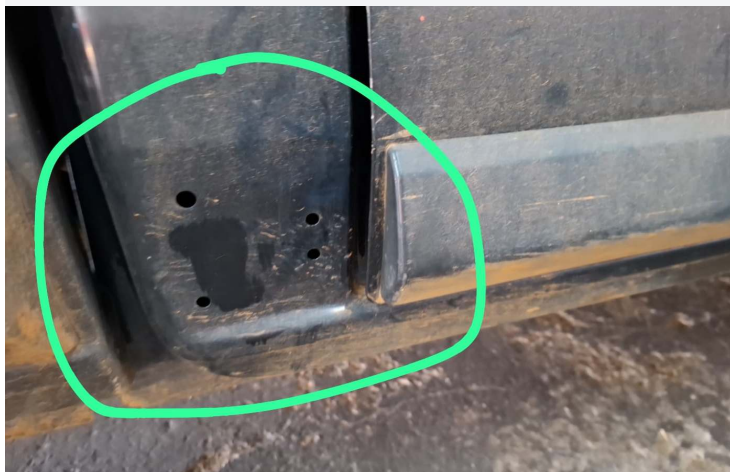
Protetor de Porta

Avaria/inexistência
