Vistoria - 245596

28/05/2026

PLACA: PWY1690

### BIN Completa

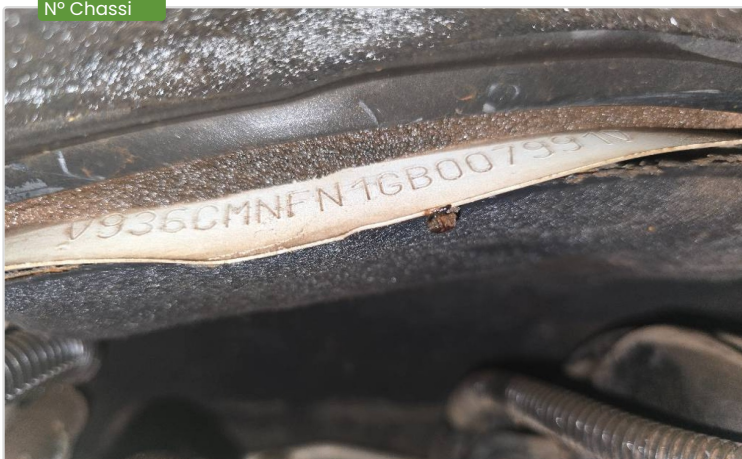
Nº Chassi

\*\*BASE PROXIMO AO NUMERO DO CHASSI COM UM AMASSADO, PORÉM NUMERAÇÃO DO CHASSI INTACTA\*\*

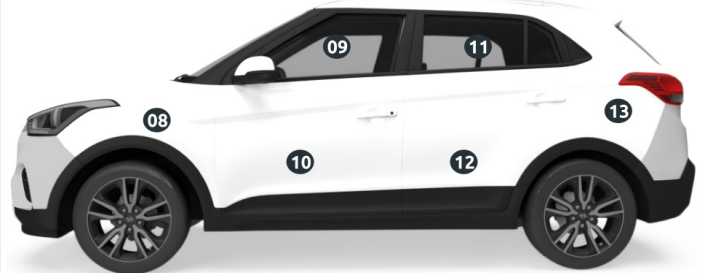
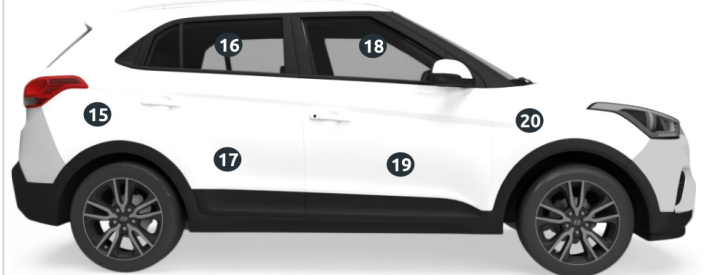
| Item | Status |
|---|---|
| 7 Capô | Repintura |
| 8 Paralamas Esquerdo | Reparado |
| 10 Porta Motorista | Repintura |
| 12 Porta Traseira / E | Avariado |

| Item | Status |
|---|---|
| 15 Paralamas Traseiro / D | Reparado |
| 17 Porta Traseira / D | Reparado |

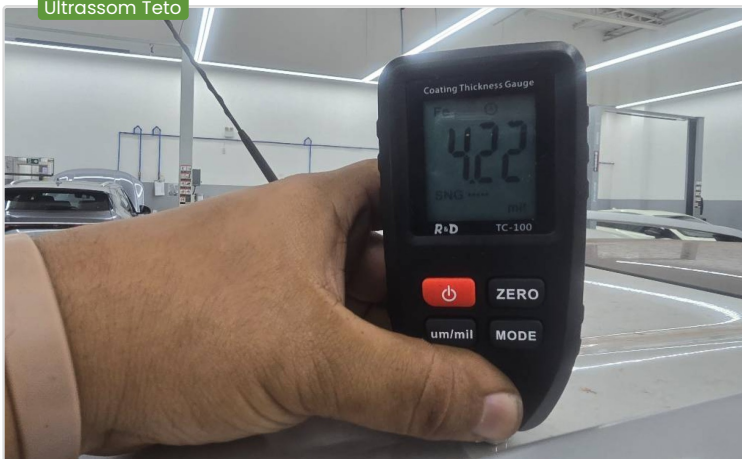
Ultrassom Teto

| Item | Status |
|---|---|
| 3 Teto | Nada Consta |

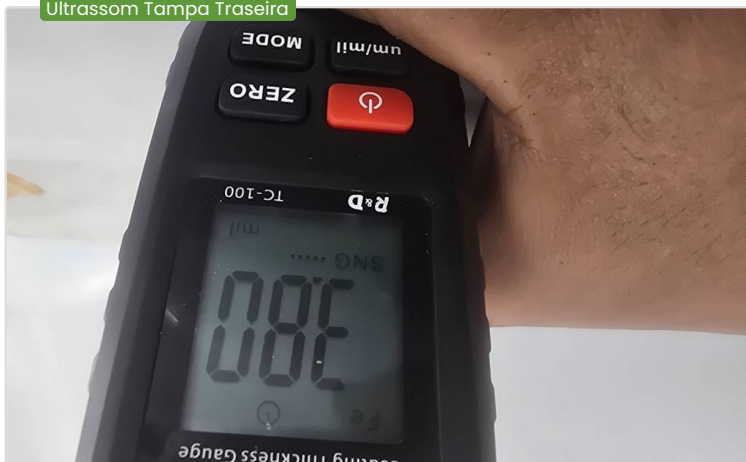
Ultrassom Tampa Traseira

| Item | Status |
|---|---|
| 14 Tampa Traseira | Nada Consta |

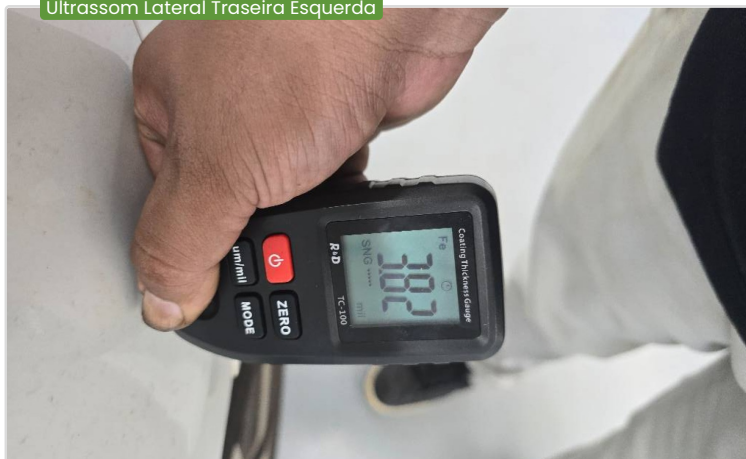
Ultrassom Lateral Traseira Esquerda

| Item | Status |
|---|---|
| 13 Paralamas Traseiro / E | Nada Consta |

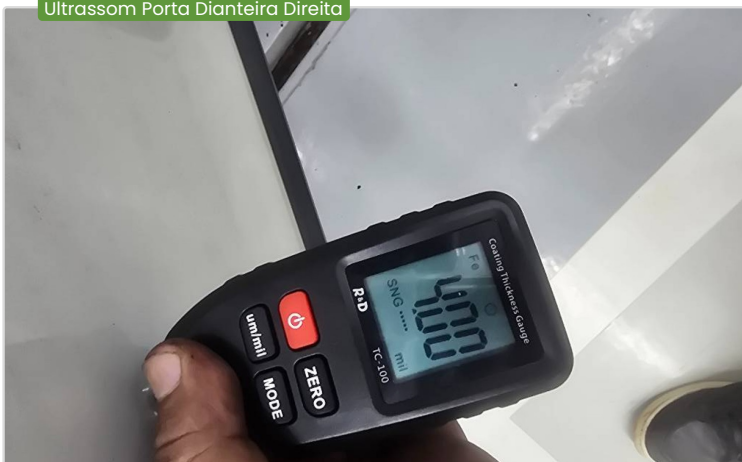
Ultrassom Porta Dianteira Direita

| Item | Status |
|---|---|
| 19 Porta Passageiro / D | Nada Consta |

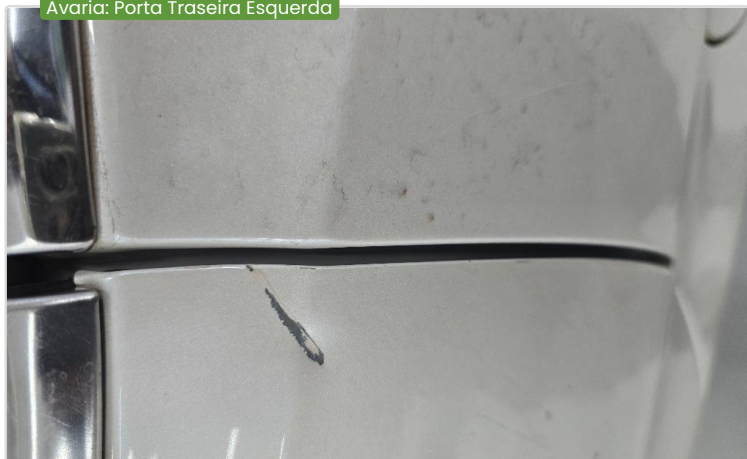
Avaria: Porta Traseira Esquerda
