## APRESENTAÇÃO

| NO. LAUDO: | 5913732 |

| MODELO: | CITROEN JUMPY CARGO |
| PLACA: | SGN9I73 |

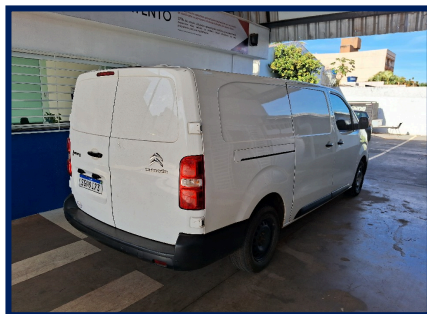
Traseira

PARABRISA TRINCADO, CAPÔ COM ASPECTO DE REMOÇÃO, PARABARRO ESQUERDA DANIFICADA, PARALAMA ESQUERDO TRINCADO, FOLHA LATERAL ESQUERDA AMASSADA, TAMPA AMASSADA E RALADA, JUNÇÃO AMASSADA, PARACHOQUE TRASEIRO DANIFICADO, FOLHA LATERAL DIREITO AMASSADA.

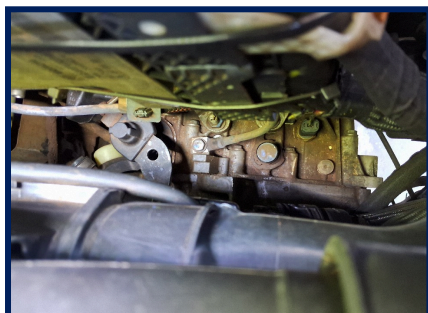
Câmbio

NO. CÂMBIO NO VEÍCULO: SEM ACESSO / OBSTRUIDA

NUMERAÇÃO OBSTRUÍDA (ITEM EXCLUÍDO DO PARECER)

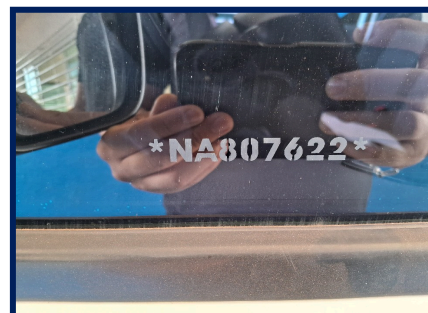
Gravação do vidro

PARABRISA :

GRAVAÇÃO NÃO ORIGINAL / COINCIDE COM O CHASSI

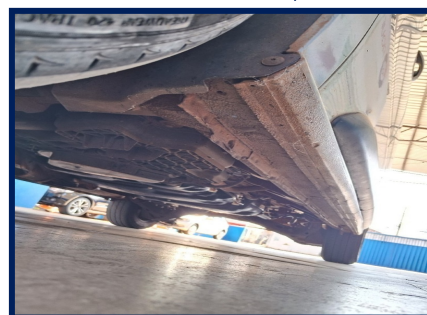
Caixa De Ar Esq

CAIXA DE AR ESQUERDA. :

SEM AVARIAS APARENTES
