## LAUDO CAUTELAR VEICULAR - PEQUENO PORTE

| Placa: | QUU4632 | Estado: | MG |
| Marca/Modelo: | CHEVROLET/S10 LTZ DD4A | | |

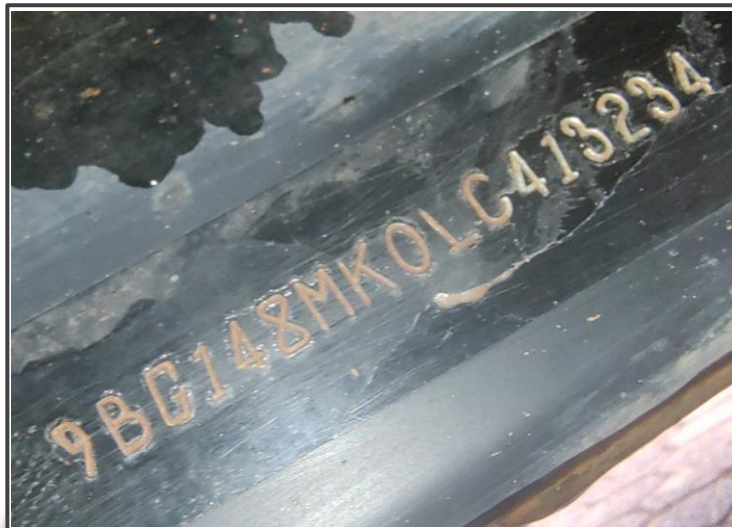
Macro Foto Nº Chassi: **9BG148MK0LC413234**

- ✓ NÃO Apresentava Indícios Evidentes de Adulteração (Chassi ORIGINAL).
- ✓ Efetuada a Pesquisa da Ficha de Montagem do Veículo; Constata-se que o Chassi era Original de Fábrica.

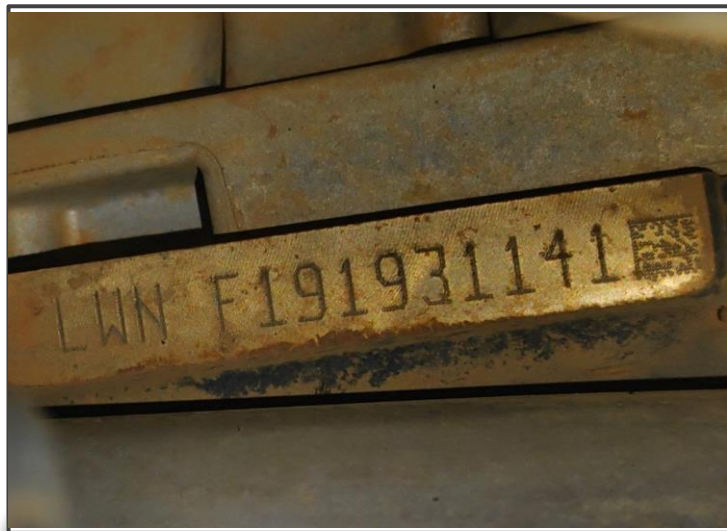
Foto do Número do Motor: **LWNF191931141**

- ✓ NÃO Apresentava Indícios Evidentes de Adulteração.
- ✓ Motor em Conformidade com a BIN (Base de Identificação Nacional).

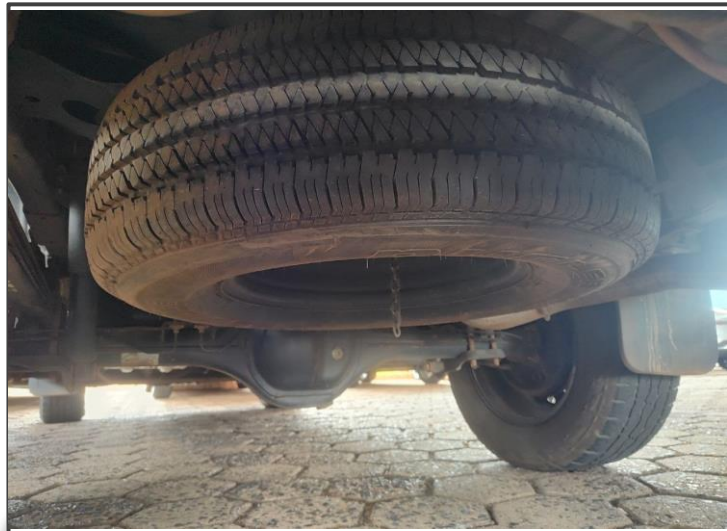
Itens Obrigatórios: Equipamentos Obrigatórios OK

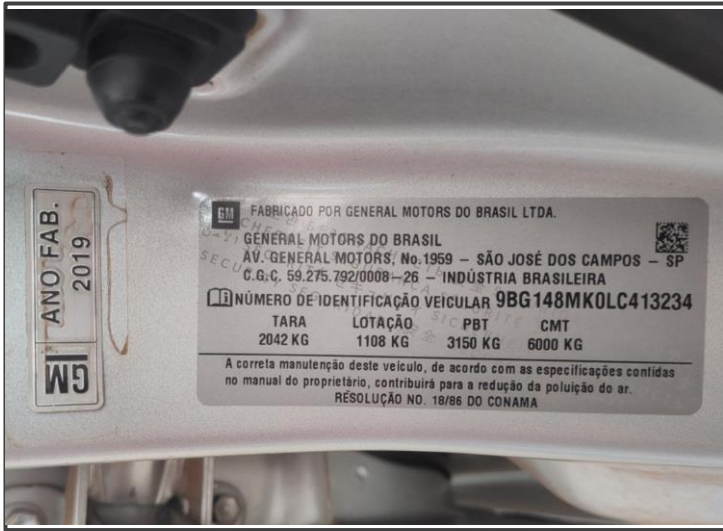
➔ Etiqueta Obrigatória da Coluna da Porta

Coluna da Porta: ✓ Etiqueta Original. Compartimento do Motor: ✓ Etiqueta Original.
